2007 年能登半島地震による建物被害および気象庁震度との関係

—過去の地震との比較を通して—

Structural damage due to the 2007 Noto Hanto earthquake and its relationship to the seismic intensity in JMA scale

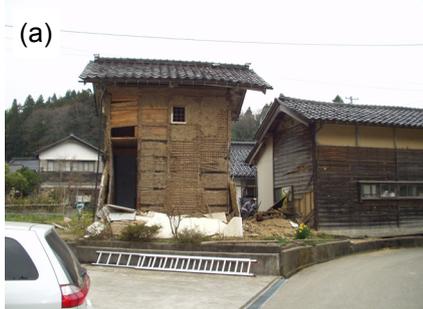
富山湾に面した富山県氷見市の中心部は震度5弱にとどまり、特筆すべき被害は見当たらない。また氷見市から七尾市に至る海岸沿いの国道160号線では集落によって屋根の葺土の散乱が目立つ地域とそうでない地域が混在していた。例外的に氷見市姿地区では土蔵の崩壊や住家外壁の落下が生じた(写真1)。この地区では崖崩れや地割れ、灯籠や墓石の転倒も認められており、他と比べて局所的に地震動が強かった可能性がある。

写真1 氷見市姿地区（震度5弱～5強）における土蔵外壁の崩落。隣の住宅にも被害が見られる。

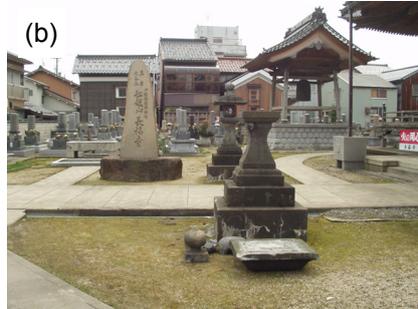
氷見市から石川県に入った七尾市の市役所では震度5強を観測したが、周辺の住家に目立った被害は認められない。付近の長福寺で灯籠の落下(写真2)や社務所玄関ガラスの破損があったものの、墓石の転倒はほとんど見られなかった。

写真2 七尾市役所（震度5強）付近の寺院内での石灯籠頭部の落下。社務所の玄関ガラスも破損した。

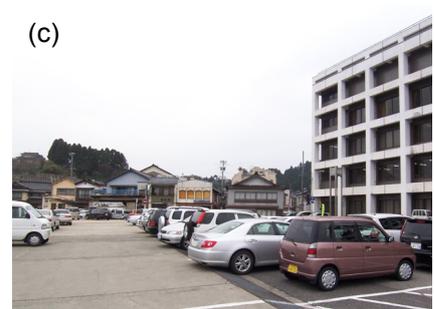
震度6弱を観測した能登町や志賀町においても被害は軽微であった。能登町では鶴川地区における納屋の倒潰が特記される程度であり、町役場周辺の住家には一見して被害が認められない(写真3)。また志賀町役場の周辺では、わずかな棟数の住家棟瓦のずれが確認されたに過ぎず、構造的被害は全く見当たらない。

写真3 能登町役場（震度6弱）の周辺の状況。住宅外観に被害は見られない。

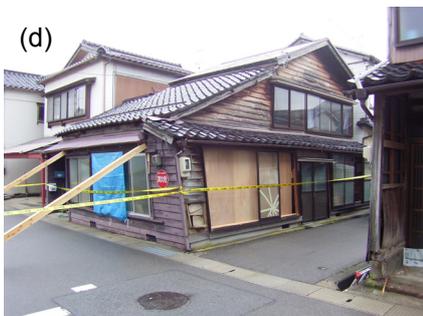
はある程度目立つ被害が発生した。輪島市の中心部は河原田川（輪島川）を挟んで東岸の河井町と西岸の鳳至町に分かれ、前者は震度6弱（計測震度5.5）、後者は震度6強（同6.1）を記録した〔気象庁（2007）〕。このような震度の高低に対応して両地区の被害状況も異なっており、河井町の被害は鳳至町に比べると全体的に小さい。しかしながら、町内ではいくつかの大傾斜した住家（写真4）や崩壊した納屋が認められた。この計測震度5.5を観測したK-NET観測点は浄願寺から一本松公園に向かう丘陵地の中腹に設置されている。これに対し、建物被害は主に低地部に発生していた。これら被害発生地点の地震動レベルがK-NET観測点よりやや高かった可能性も考えられる。

写真4 輪島市河井町（震度6弱）において大傾斜した木造住宅。

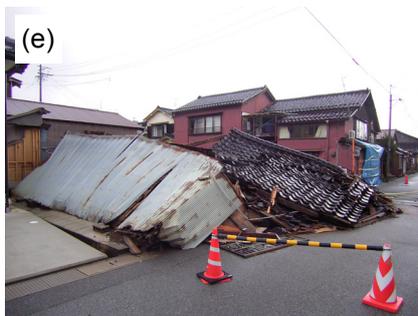
震度6強は輪島市の門前町と鳳至町、穴水町、七尾市田鶴浜町の4地点で観測された。輪島市鳳至町の被害は、すでに述べたとおり河井町に比べて大きく、倒潰に至った住家が散見された（写真5）。穴水町では駅北側の商店街の被害が特に激しく、倒潰寸前まで大きく傾斜した何棟もの家屋があった（写真6）。穴水市街地は小又川と山王川が

写真5 輪島市鳳至町（震度6強）において、倒潰して道路にせり出した木造住宅。

北方で河原田川に合流する鳳至川は、寛永年間以前は流路が異なり、河原田川とは独立に西方の山際を流れていた〔鳳至郡役所（1923）〕。輪島崎町の浄明寺周辺には船を繋いだ旧跡があり、その付近で多くの船杭が見つかったという記録もある〔輪島市史編纂専門委員会（1973）〕。つまり輪島市鳳至町はかつて鳳至川と河原田川に挟まれた地域であり、このことが輪島市の中でも大きな被害を発生させた原因と考えられる。また西端を河原田川に接する河井町はその氾濫原と考えられており〔輪島市史編纂専門委員会（1973）〕、町内北西部に被害が分布した傾向はこのことと対応する。山中・他（2007）によれば、この地域は東側のK-NET 輪島から西側の気象庁輪島測候所に向かって沖積層の厚さが増し、河原田川沿いで35m以上と最も厚くなっている。旧河道が形成したこのような地盤特性によって、堆積層の厚い河原田川周辺に高い震度ないしは大きな被害が発生したものと推定される。

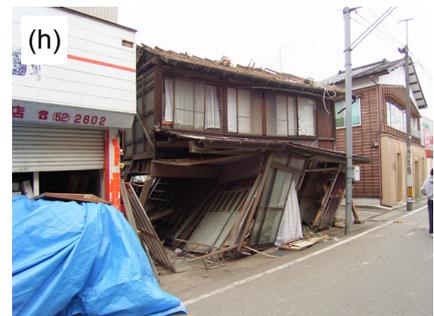
合流する地域に広がり、比較的軟弱な地盤の影響によって被害が拡大したものと推測される。RC造の穴水小学校および穴水中学校の外壁に亀裂が生じていたが、両者の被害とも地盤変状が原因となり、不同沈下による強制変位を受けたための損傷と推定される。七尾市田鶴浜町では市役所支所周辺で噴砂が認められ、液状化に起因する被害が建物周りに生じていた。田鶴浜町の被害は震度6強の地域の中では小規模であったが、支所南側の住宅地では通りに沿う一帯で住家の傾斜や土蔵外壁の崩落が顕著であった。さらにその東側の住吉神社では、灯籠の落下とともに大型の石碑が完全に転倒した。

写真6 穴水町（震度6強）における倒潰寸前の木造住宅。

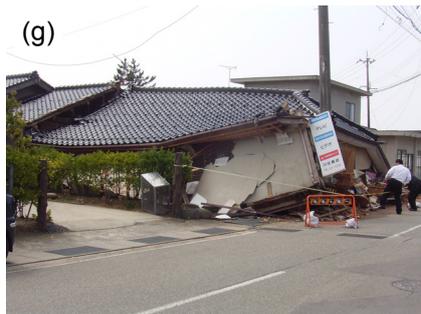
震源近傍の輪島市門前町は震度6強の地域の中でも計測震度6.4と最大の値を記録し〔気象庁（2007）〕、建物被害もまた最も甚大であった。この計測震度を観測した門前町走出地区では総持寺への参道や国道249号線に沿って倒潰あるいは傾斜した家屋が連なり、そこから海岸に近い道下地区では完全に倒潰した住家も随所に見られた（写真7）。また、隣接する黒島町の高台にある福善寺では9割程度の墓石の転倒が認められた（写真8）。

写真 7 輪島市門前町（震度 6 強）において完全に倒潰した木造住宅。

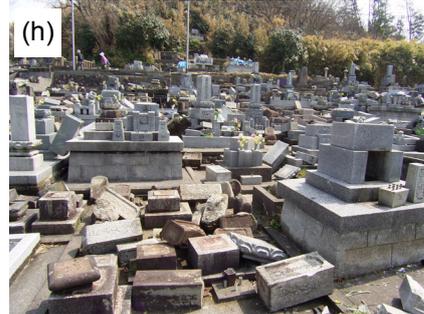
写真 8 輪島市黒島町の高台にある福善寺墓地の状況. 墓石の 9 割程度の転倒が認められる.

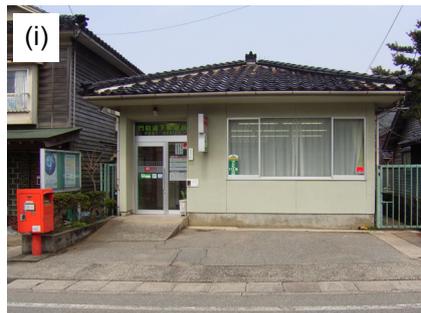
写真 9 輪島市門前町道下地区において外観上無被害の木造の郵便局.

このように輪島市門前町の被害は大規模であったが、倒潰や大傾斜などの大きな被害は古い木造住宅もしくは土蔵・納屋に集中し、比較的新しい木造住宅あるいは鉄筋コンクリート建物の被害は軽微であった（写真 9, 10）。

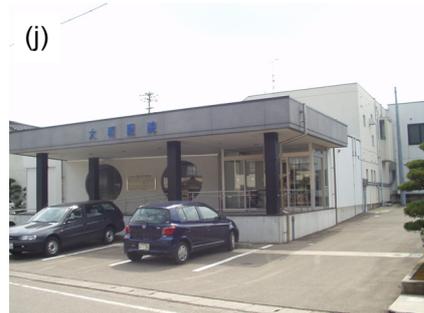
写真 10 輪島市門前町道下地区において外観上無被害の RC 造医院.

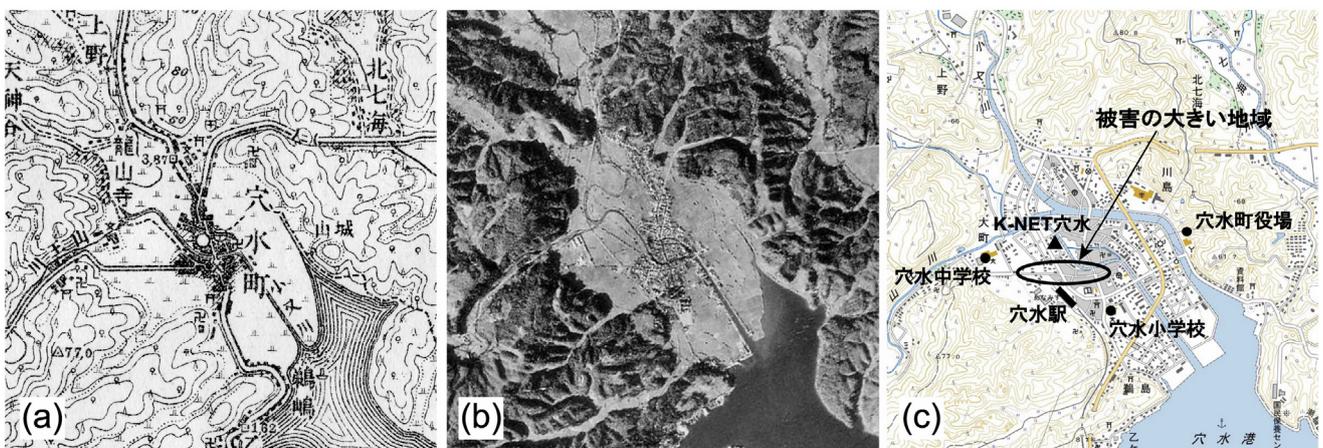
図6 穴水町の新旧地形の比較。(a)は陸地測量部による明治43年測図(5万分1地形図七尾1号穴水)、(b)は昭和22年米軍撮影の航空写真(国土地理院)、(c)は国土地理院による現在の2万5千分1地形図に加筆した。

次に穴水町について見ると、その中心部の大町は小又川と山王川の合流点下流域に広がり、沖積低地に作られた水田の中心に集落が形成された。現在の地形図を明治末期の旧版地形図および昭和22年撮影の航空写真と比較して図6に示す。図に見るように、明治期においては市街地が現在より狭く、広い水田に取り囲まれていた。このような状況は昭和22年でもほとんど変化がない。また川筋も異なっており、現在市街地の中央を流れる真名井川が小又川の本流であった。そのため穴水町は過去何度も水害に襲われ〔穴水町役場（1964）〕、昭和45年に治水用の人工放水路として今の小又川が通水された。さらに長谷（1992）によれば、旧小又川の河口付近はかつて奥深く海が入り込み、現穴水小学校周辺は葦の生えた潟であったと伝えられている。つまり穴水町の低地部は古代の入海に山から供給された土砂が堆積した扇状地であり、度重なる水害を受けた水田地帯であった。このような古くからの堆積環境もしくは市街地の形成過程が、今回の地震による地震動強さに大きな影響を与えた可能性は高い。
