[講演要旨]1891年濃尾地震にみる文化財建造物の被害

Earthquake Disaster on the Cultural Timber Structures in Japan by the 1891 Nobi Earthquake

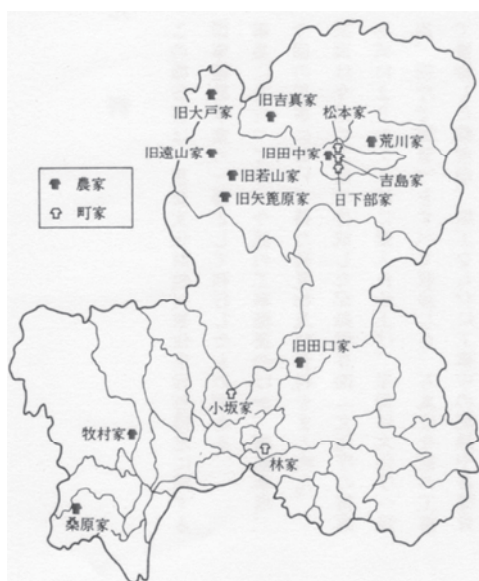
図1 岐阜県の文化財建造物(住宅)分布図

文化財建造物(住宅建築)の位置を図1に示す。岐阜県北部の飛騨地方に多く存在し、美濃地方には5棟と少ない。特に震央近くの大野町に位置する牧村家住宅の被害について詳述する。大野町の住宅被害は、総戸数6769戸の約50%が全・半壊し、土蔵などの住宅以外の建築物を含めると60%以上の建築物が1891年濃尾地震によって被害を受けた。牧村家住宅は、倒壊は免れたものの床上部部屋境の柱3本が折損し、1本に亀裂が入るといった重大な被害を受けた。牧村家住宅は、柱の折損という被害(被害等級半壊)を受けているが、大改修は行わず、添梁や貫の挿入によって建物を修復し維持していた。
