1927 年北丹後地震および 1925 年北但馬地震における 久美浜湾沿岸の被害とその発生要因

佛教大学大学院文学研究科 日本史学専攻* 大邑潤三

Seismic Damages and Their Causes of the 1927 Kita-Tango and the 1925 Kita-Tajima Earthquakes
in and around Kumihama Bay, Kyoto Prefecture

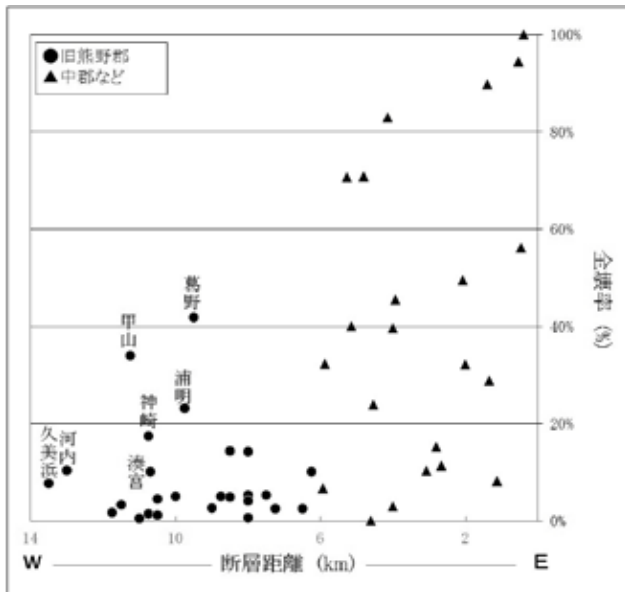
図3 郷村地震断層からの断層距離と全壊率
Fig.3 The rate of collapsed houses and the distance from the Goumura fault

北丹後地震の地震断層である郷村断層の西側地域について, 断層距離と全壊率の関係をグラフ化した(図3). 郷村地震断層から離れるに従って全壊率は漸減し, 14 km以上で10%以下となる. 8 km付近でいったん10%程度に低くなるが, 10 km付近から再び全壊率の高い地域が出現する. 8 km付近の10%以下の集落は主に山間部に位置する集落である. 一方10 km以上で比較的全壊率の高い集落は, 久美浜湾沿岸の沖積平野上に立地する地域である.

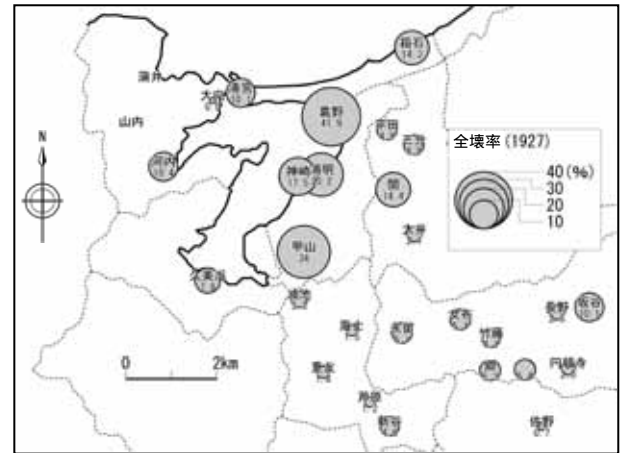
図4a 北丹後地震による全壊率。[京都府(1928)]に基づき作成。

これらの集落の位置と全壊率を地図に示した(図4a). 久美浜湾の沿岸で被害が大きい傾向にあるが, 特に東岸での被害が著しい. この点は京都府(1928)でも指摘されている.

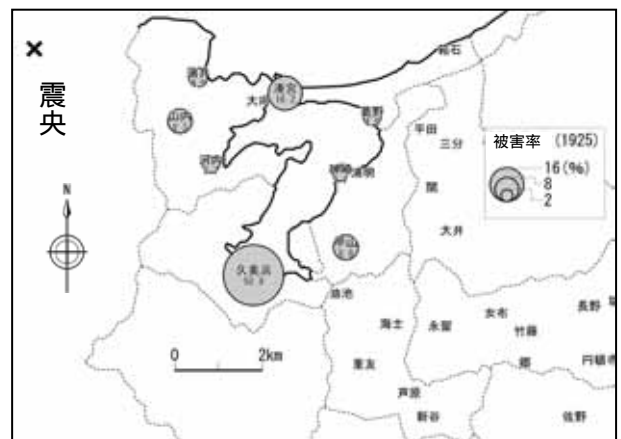
図4b 北但馬地震による被害率。[石川・他(1925)]に基づき作成。

被害率をもとに久美浜湾岸の被害を地図化した(図 4b)。久美浜や湊宮の被害が際立って大きい。震央から約 3km 地点の山間部にある蒲井、山内などの被害率と、その倍以上の距離にある葛野や甲山の被害率がほぼ同等である。なお熊野郡以東の被害については、網野町(図 1)の浅茂川や小浜で倒壊家屋があったが、それ以外で被害は記録されていない。また葛野では住宅被害の他に、佐濃谷川河口の田畑 11 町歩が側方流動とみられる現象で平均 3m以上沈下して水没し、それによって 1.7mの津波が発生している。この土地は北但馬地震以前の約 20 年間に形成されデルタであった。

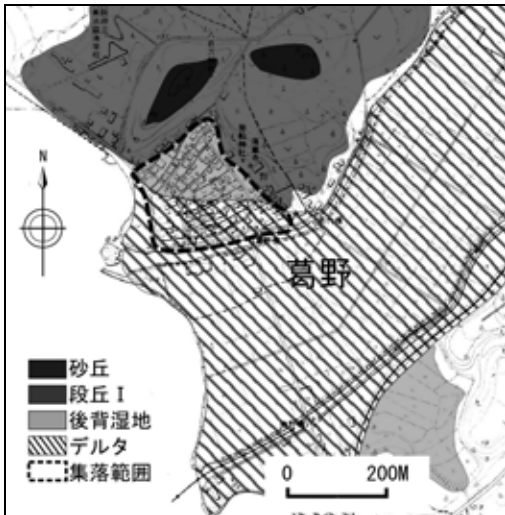
図5 葛野集落の地形分類図

葛野は久美浜湾を閉塞する小天橋砂州の付け根部分に位置する集落で、久美浜湾に流れ込む佐濃谷川の河口部分に位置している。北丹後地震による全壊率は41.9%で、久美浜湾沿岸で最も高い値を示している。砂丘と河川に挟まれた場所に位置しており、集落の半分がデルタ、もう半分は後背湿地上に広がる(図5)。

葛野は全壊率 41.9%と、北丹後地震で最も被害の大きい集落である。デルタや後背湿地上に立地し、厚さ 20m以上の沖積層が堆積している。また北但馬地震で大きな被害が発生した久美浜も、デルタ上に位置しており、軟弱な海成粘土をはさむ約 20mの沖積層上に盛土を施している。こうした厚い沖積層や盛土によって地震動が増幅され、大きな被害が発生したと考えられる。

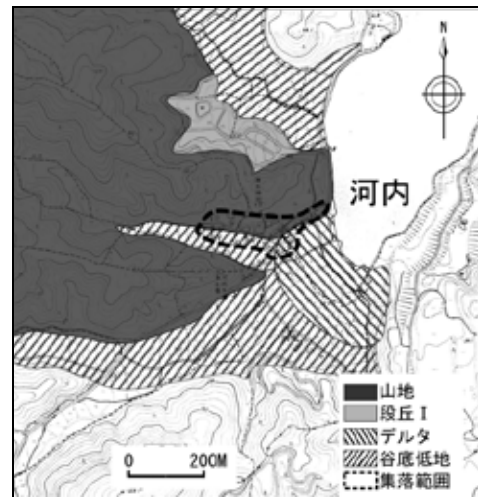
図8 河内の地形分類図

河内は久美浜湾の西岸に位置する集落で、全壊率は10.4%である。山地斜面と谷底平野にほぼ半分以上ずつ立地し、一部がデルタ上に乗っている(図8)。斜面に立地する家屋は盛土を施して建てられている。

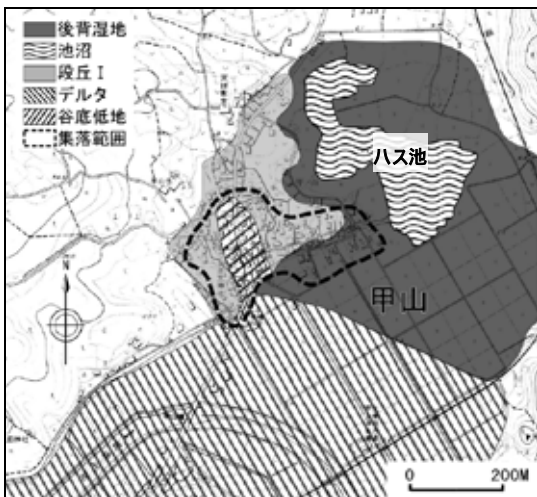
図6 甲山集落の地形分類図

甲山は北流する川上谷川が流れを西に向け、久美浜湾に流れ込む屈曲部の北側に位置している。全壊率は34%で、2番目に高い値を示している。集落の東部にはハス池があり、その周囲には後背湿地が広がっている。南北に貫く道を中心にして集落が広がり、大部分は段丘面上であるが、一部が谷底平野や後背湿地上に立地している(図6)。

甲山は集落の大部分が段丘 面上に広がっているが、一部が谷底平野や後背湿地上に立地している。こうした地形上で住宅倒壊被害が集中した可能性がある。西岸の河内は谷底平野や山地斜面に盛土を施して住宅が建っており、盛土の影響が疑われる。湊宮は砂州上の海岸平野に広がっており砂質地盤であると推定されるが、地質状況については今後、ボーリングデータなどで確認したい。

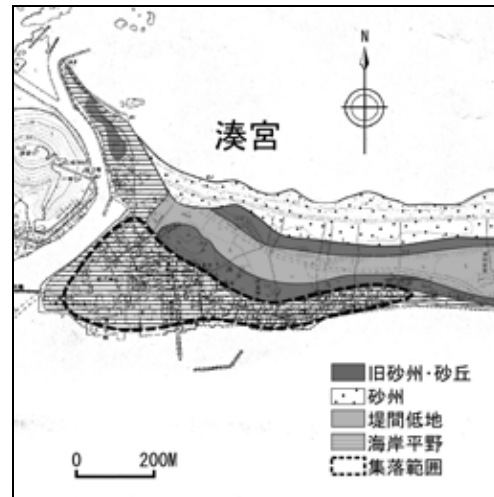
図9 湊宮の地形分類図

湊宮は長さ約1.5km、幅250~400mの小天橋砂州の西端に位置する集落で、全壊率は10.1%である。集落は砂州の南側に広がる海岸平野上に広がり、東西に長い形状をしている(図9)。

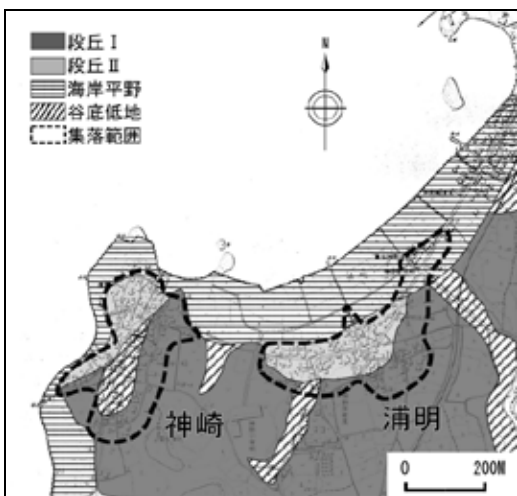
図7 浦明・神崎の地形分類図

分は段丘面上に広がっているが、浦明では約4分1が、神崎では約半分が、それより上位の段丘面上や谷底平野に立地している(図7)。

浦明や神崎は主に段丘 面上に位置するが、背後から河川の流入がないため沖積層は葛野に比べて薄い。このため北丹後地震では葛野と比べて被害は小さかったと推定される。

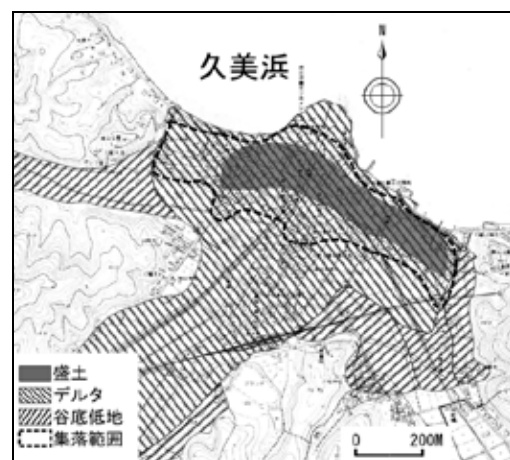
図10 久美浜の地形分類図

久美浜は久美浜湾の南岸に位置する集落で、旧熊野郡下でも最も戸数の多い地域である。久美谷川の河口に広がるデルタ上に、盛土を施して住宅が建てられていると考えられる(図 10)。

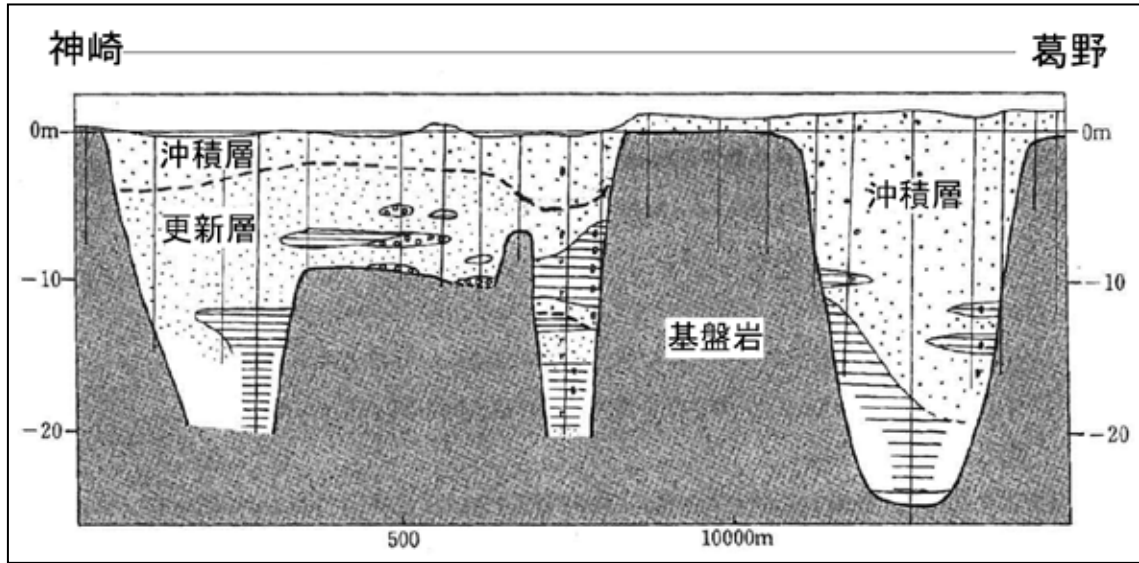
図 11 葛野-神崎間の地質断面図 [植村(2010)]

葛野-神崎間の湖岸沿いについて、植村(2010)に基づいて地質状況を把握する(図 2, 図 11)。葛野付近では厚さ 20m以上の沖積層が分布している。その一方浦明や神崎付近では基盤岩は深さ 10m付近にあり、河川を欠いているため、沖積層の厚さは 2~5m である。

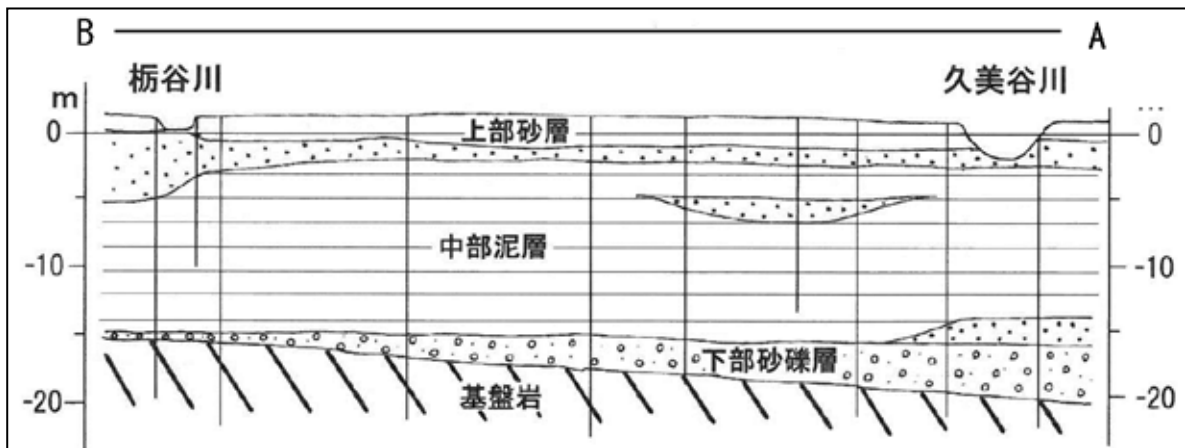
図 12 久美浜の地質断面図 [植村(2010)]

久美浜付近では、深さ 15~20m付近にある基盤岩の上に厚さ約 20mの沖積層が堆積している。そのうち中部泥層は厚さ約 13mで、N値 0~3 平均 2 程度の軟弱な海成粘土が主体である(図 2, 図 12)。

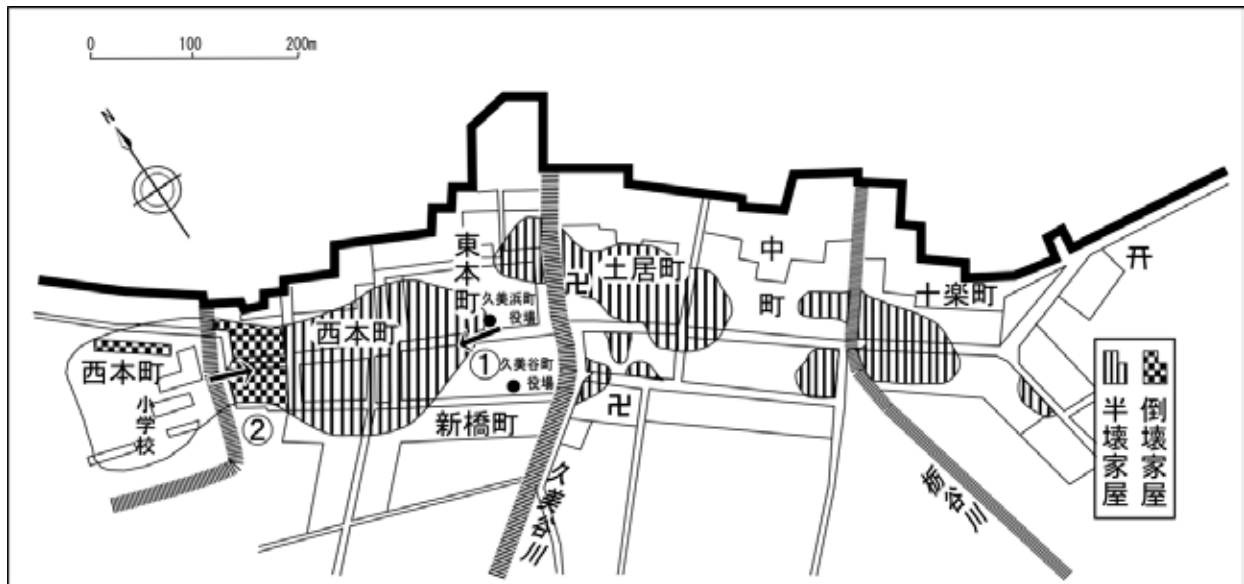
図 13 久美浜震火災区域図 [今村(1927)] 原図をトレース・加筆

当時、保険会社によって作成された「久美浜震火災区域図」(図13) 今村(1927)によると、被害区域は湖岸に平行する形で広がり、川を挟んだ両岸で被害が発生しているように見える。林・大場(2008)の指摘にある通り、町の北西側の小学校前付近から西本町にかけて、および南東側の十楽町付近では、表通りを中心とした両側で被害が発生している。一方、中心部の土居町付近では裏通りでも被害が発生している。当時の調査記録には、被害が集中した区域は町の東西両端で、河川の両側や沖積地を埋め立てた場所であるとしている[石川・他(1925), 中村(1926), 谷口(1927), 今村(1927)]。

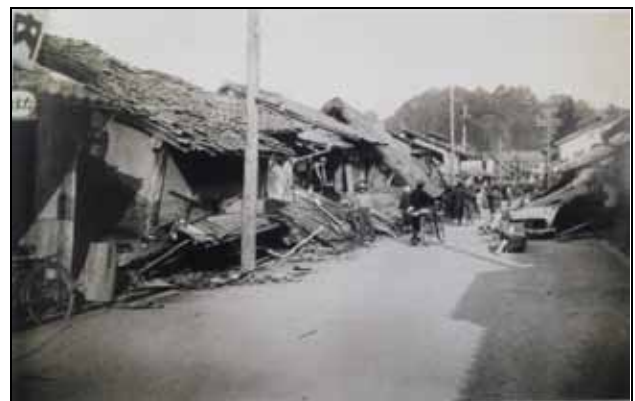
図 14 東本町付近 [谷口(1927)]

北但馬地震における東本町付近の表通りの被害を撮影した図14(図13矢印 付近から撮影)[谷口(1927)]によると、瓦葺建物に混じって、茅葺の建物も倒壊している様子が判明する。また小学校前から南東を撮影した図15(図13矢印 付近から撮影)[大阪毎日新聞(1925)]からは、小学校前で茅葺建物が集中して倒壊している様子がうかがわれる。表通りであっても屋根材に関係なく

倒壊しており、裏通りでも被害が発生している。このことから最も支配的な被害の要因は屋根材ではなく、建物の築年数などに加え、埋立地や河川の両岸といった地盤的要因が強く影響していると考えられる。
