[講演要旨] 関東大震災による煉瓦造建造物の被災状況 —横浜を事例として—

横浜都市発展記念館 青木祐介

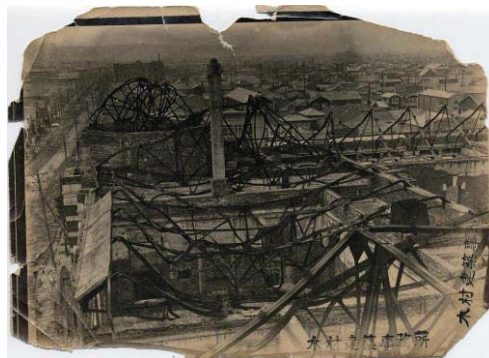
大正 6 (1917) 年に竣工した開港記念会館は、のちに横浜市建築課長となる山田七五郎が主任技師として実施設計を手がけた。時計塔を備えた煉瓦造 2 階建の建物で、煉瓦壁には補強用の鉄材が組み込まれており、震災時にも建物は倒壊しなかったことが被災写真からうかがえる。また鉄骨を煉瓦で被覆した時計塔にも被害はなかった。

被害で顕著だったのは、むしろ地震後の火災によるものである。鉄骨造の屋根に火が燃え移り、燃えた屋根材が内部へ崩落したことで、建物内部が完全に焼失した。熱でたわんだ鉄骨の小屋組の写真が被害の状況を物語っている。

被災した開港記念会館(横浜都市発展記念館所蔵)

開港記念会館の場合は、震災後の区画整理で一時は解体される予定であったが、市民にとって重要なランドマークという位置づけから、区画整理道路を変更して建物は原位置のまま保存された。
