[資料] 1914 年秋田仙北地震による秋田鉱山専門学校被害の文献調査

秋田大学 地域創生センター* 水田 敏彦

Literature Survey on Damage of Akita Mining College due to the 1914 Akita-Senboku Earthquake

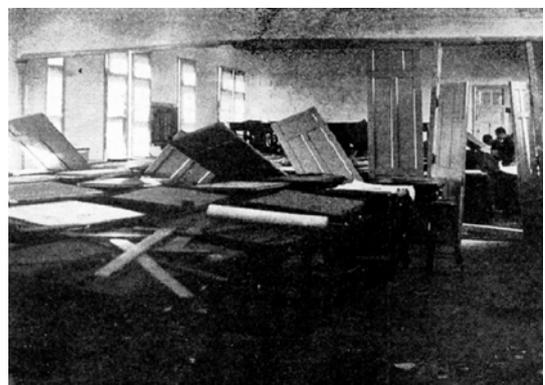
本館は木造二階建腰煉瓦造り屋根アスベストスレート葺である。外部は腰煉瓦に小亀裂、建物を繋ぐ廊下との接合部に開きが生じた程度である。内部の被害は壁に亀裂が入り一部剥落した。南北の壁の被害が大きかった。小屋組みは無被害であった。各部屋の被害は、まず二階の第二第三製図室【□囲みの数字は図3表1の建物番号に対応】の間仕切建具は図4のように外れている。二階の3室は間仕切りを外せば大部屋として使えるような構造になっていたと推察される。二階右袖の会議室には四面に額が飾られていたが、それらの移動の違いから地震動の方向性を議論している。柴垣の論文(1914)に「東、西、南、北の四面の壁に各々額が長い糸で垂して有り」と

図4 本館2階第二第三製図室間仕切建具の被害
Fig.4 Partition damage of drawing rooms in the second floor of main building.

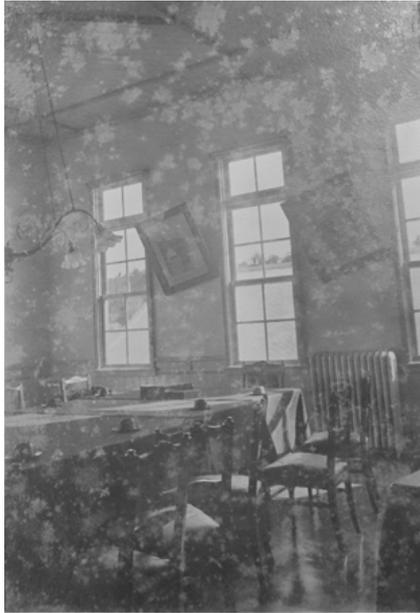
あり、「南方壁面に掛けて有った額は少しの異状もなく」「東方壁面並に西方壁面に掛けて有った額は(中略)下部を南方に向けて静止」していたと報告されている。柴垣の論文(1914)に写真はないが博物館の写真帳(1914)には図5の写真がある。一階の被害は二階の被害に比べると軽微であった。一階会計室の被害写真は大橋の報告のみにあり、壁の亀裂室内散乱の様子が分かる(図6)。本館一階会計室の被害については、柴垣の論文(1914)に「東西に走る壁の亀裂に比して南北に走る壁の方が損害が比較的多い」と記されている。

図5 本館2階会議室東側の壁

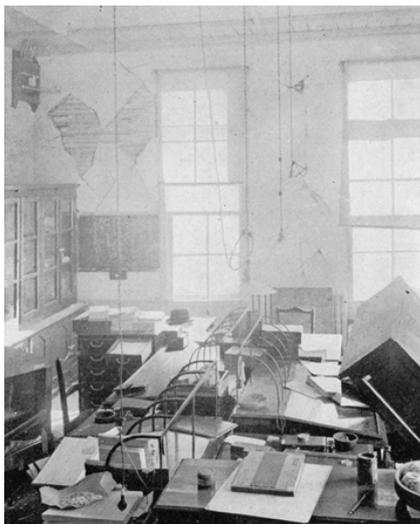
図6 本館1階会計室壁の亀裂

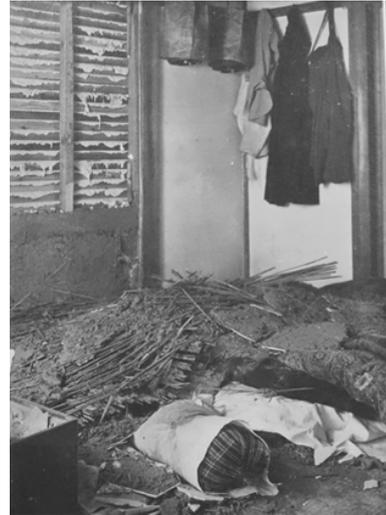
事務・小使室は木造平屋建屋根瓦葺である。外部は瓦少数移動し、内部の被害は全壁が亀裂、東側の壁は全部脱落した。柴垣の論文(1914)に写真はないが博物館の写真帳(1914)には図7の写真がある。

図7 宿直室壁の脱落

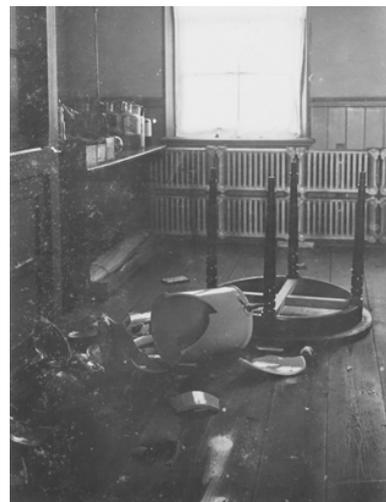
選鉱実験室、機械・電気実験室は木造平屋一部二階建屋根ナマコ板葺、汽罐室は煉瓦造平屋建である。これらは棟の高さが異なる三室が連結されている。しかしながら、外部の被害はほとんどなく、内部についても選鉱実験室でタタキ亀裂、脇柱折損、機械の受柱が折れた程度である。また、汽罐室附属の鉄製煙突も被害がなかった。選鉱実験室棟にある採鉱冶金準備室には写真があり、丸テーブル転倒や室内散乱の様子が分かる(図8)。

図8 採鉱冶金準備室の丸テーブル転倒

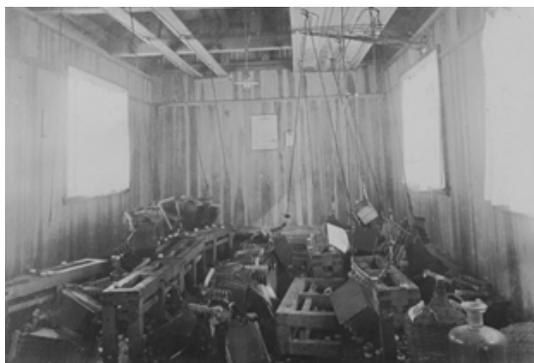
蓄電池室は木造平屋建屋根ナマコ板葺、床コンクリートである。外部の被害はなく、内部の被害は南北に長い台から蓄電池が西側に陥落した。写真が残されており、蓄電池が陥落している様子が分かる(図9)。

図9 蓄電池室の電池陥落

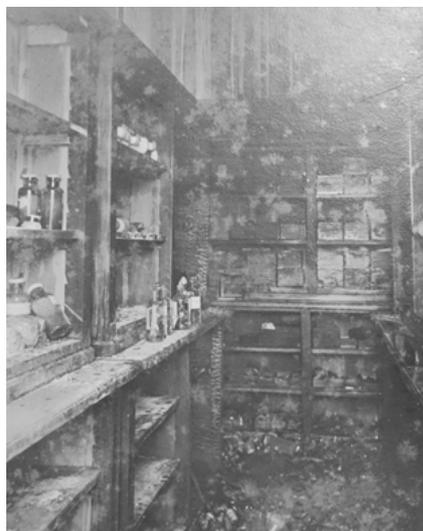
材料庫は木造平屋建屋根ナマコ板葺である。この建物の中には種々の薬品が蓄蔵してあった。これら薬品の瓶が破損したため出火したが、直ちに消火活動が行われ建物の損傷はなかった。写真が残されており、薬品棚の損壊や薬品瓶破損、出火の様子が分かる(図10)。

図10 材料庫の薬品棚焼損

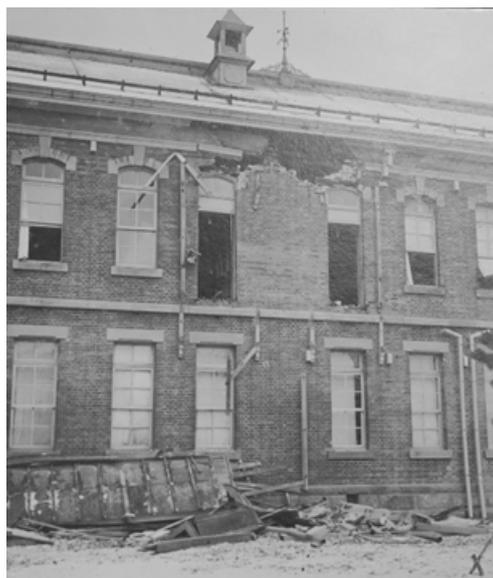
きかった。内部の被害は外部と同様一階よりも二階において大きく、特に中央部で被害が大きかった。別館実験棟については、被害状況を撮影した写真が多く残されている。二階の被害写真を図11～図18に、一階および附属煙突の被害写真を図19、図20に示す。部屋の被害は、二階の定量分析室並びに定性分析室南面に木造張出し(一間)の硫化水素発生室が最も大きい。図11のように外側の木造施設が落下し、上部の壁が破壊脱落している。この硫化水素発生室の落下被害については震災予防調査会報告[今村(1915)]に記載されていない。別館実験棟二階中央部の定量分析室と定性分析室については両分析室の間仕切の隅に亀裂が入り、南北の壁の大亀裂や剥落が見られる(図12、図13)。定量分析室東隣の化学天秤室については博物館の写真帳(1914)に図14の写真があり室内が散乱している様子が分かる。両分析室の北側にある二階廊下については両分析室境界部の北へ孕出し、廊下上部を横断するアーチ部分に亀裂が見られる(図15)。また、二階西翼にある図書室、東翼にある物理学準備室と物理学実験室については室内が散乱している様子が撮影されている(図16～図18)。一階については大きな被害はなく、金属組織学実験室については器具の転倒(図19)、廊下についてはアーチの亀裂が見られる程度である。その他、乾式試金実験室附属煙突は倒壊し、高さ18.4m(60尺7寸)のうち上部3.6m(12尺)だけ折れて落下した(図20)。

図11 別館実験棟二階硫化水素発生室の破壊脱落
Fig.11 Fallen down hydrogen sulfide generation chamber from the second floor of annex building.

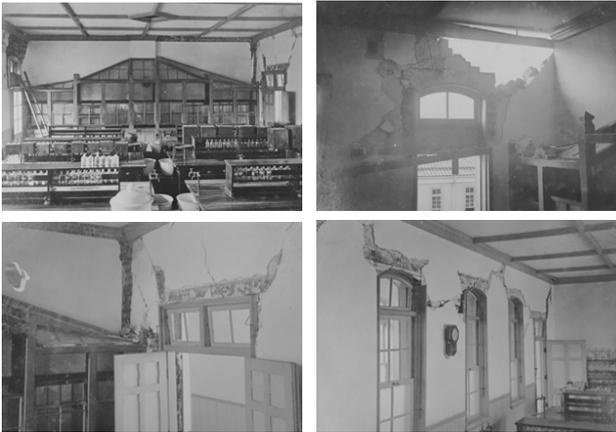
図 12 別館実験棟二階定量分析室の被害
 (左上:室仕切 右上:西南隅 左下:西北隅 右下:北側壁)
 Fig.12 Damage of quantitative analysis room in the second floor of annex building.

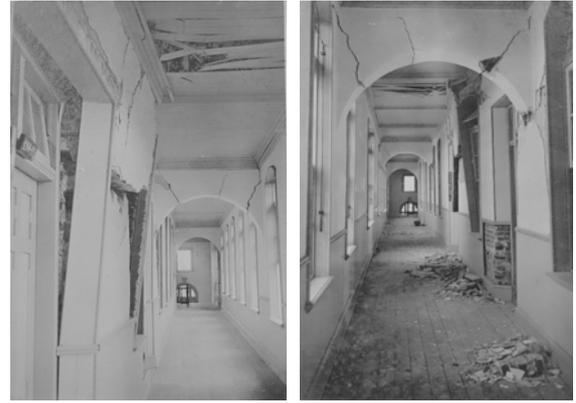
図 15 別館実験棟二階廊下の被害
 (左:東より写す 右:西より写す)
 Fig.15 Damage of corridor in the second floor of annex building.

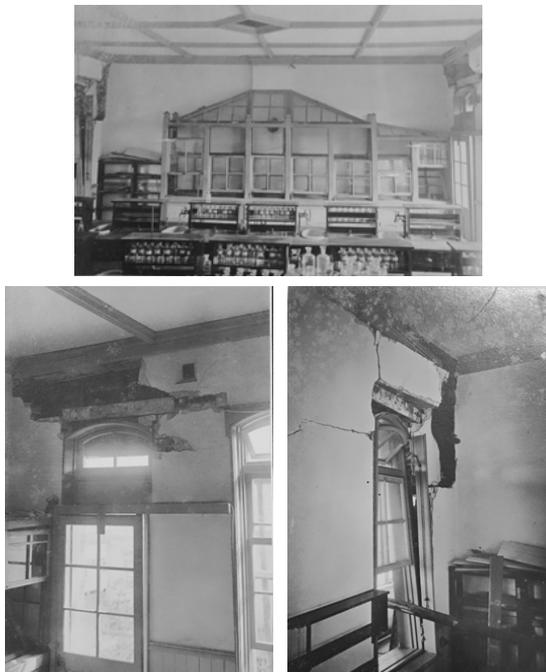
図 13 別館実験棟二階定性分析室の被害
 (上:室仕切 左下:東南隅 右下:東北隅)
 Fig.13 Damage of qualitative analysis room in the second floor of annex building.

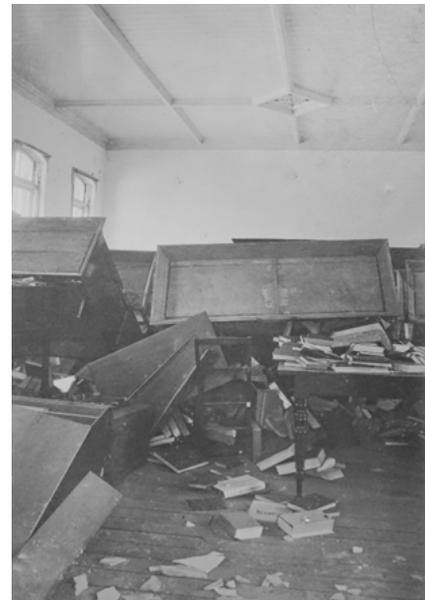
図 16 別館実験棟二階図書室本棚の倒れと散乱
 Fig.16 Overturned shelf and scattered books in library in the second floor of annex building.

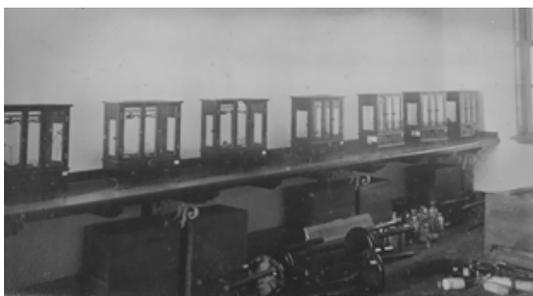
図 14 別館実験棟二階化学天秤室
 Fig.14 Room for chemical balance in the second floor of annex building.

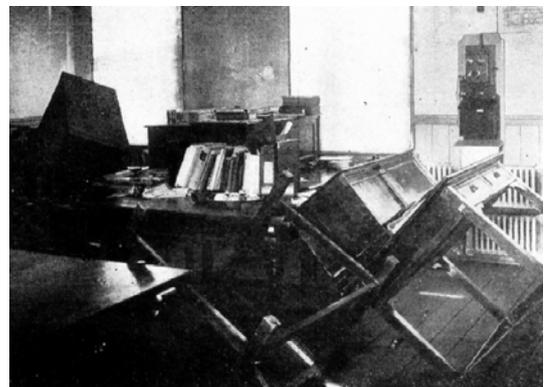
図 17 別館実験棟二階物理学準備室テーブル転倒
 Fig.17 Overturned table in preparation room for physics in the second floor of annex building.

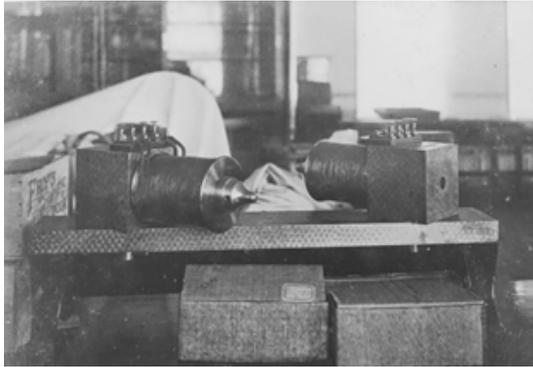
図 18 別館実験棟二階物理学実験室電磁石転倒
Fig.18 Overturned electromagnet in physical laboratory in the second floor of annex building.

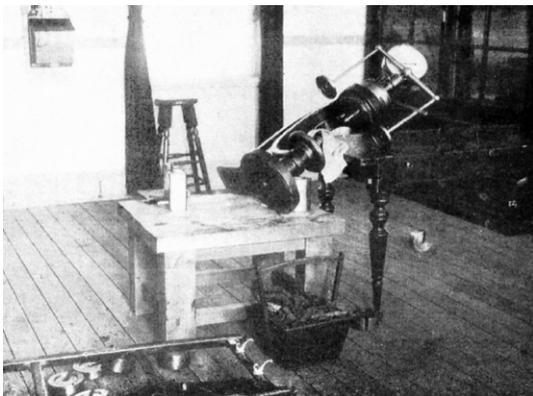
図 19 別館実験棟一階金属組織学実験室器具転倒
Fig.19 Overturned instruments in metallography laboratory in the first floor of annex building.

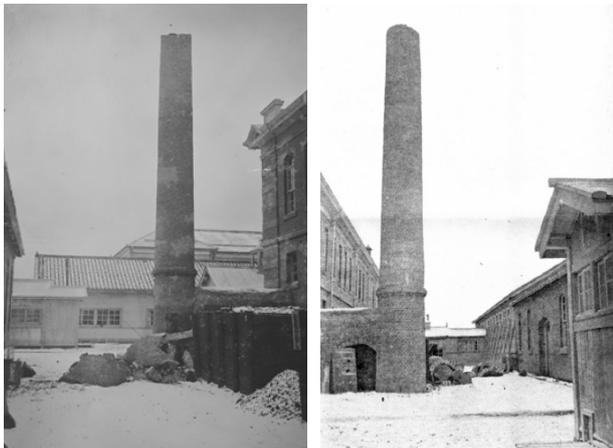
図 20 別館実験棟付属煉瓦造煙突の落下
(左上:北から 右上:南から)

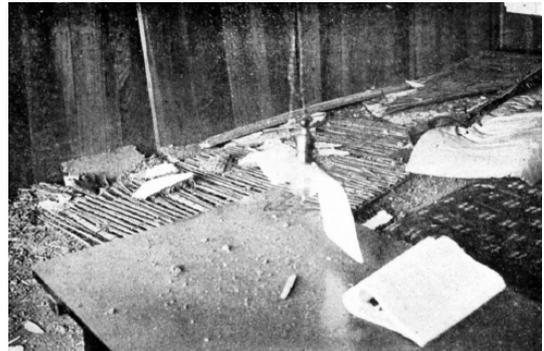
寄宿舍は木造二階建屋根垂鉛引平板葺である。外部の被害はなく、内部の被害は他の建物と異なり一階が甚しく内壁に損傷があった。写真が残されて

おり、寄宿舍内部の壁が剥落している様子が分かる(図 21)。

図 21 寄宿舍壁損傷

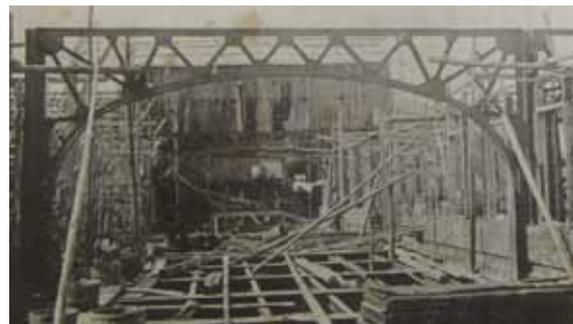
図 22 耐震復旧工事中の別館実験室棟
Fig.22 Repairing of the annex building.

公式な記録には、地震および被害の発生のみで、その影響や復旧など詳細な記録は殆ど残されていない。一方、同窓会誌などには関連の記録を見ることができる。『北光(1914)』の「寄宿寮便り」の 6 月 15 日の項には「去る 3 月中にありし地震の爲め、大破損を為せる本校別館(煉瓦造)の復旧工事に着手せるを以て、寄宿寮階下を全部教官又は図書室其の他に充つ。従て生徒の室割にも多少の変更を為す」とあり、別館の修復工事が行われ、被災による部屋の減少を寄宿舎でやりくりしている様子がうかがえる。また、口絵の写真の中に「耐震復旧工事中の実験室」と題する一頁大の写真が載せられている(図 22)。説明文は記載されていないが、鉄骨による補強がなされている。鉾山博物館所蔵の写真帳の中には 3 月 19 日に撮影したものが 2 枚あり、別館一階の廊下を写したものには内側に支柱が添えられ、二階の廊下の写真では上塗りを取り去った後の写真が撮影されている(図 23)。応急復旧の状況を示す貴重な写真であるが他の論文に使われていない。

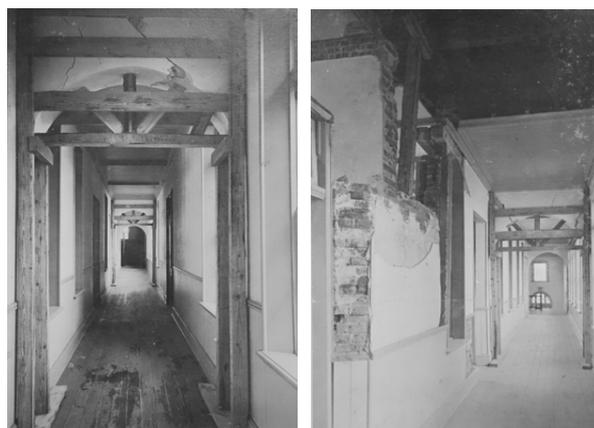
図 23 別館実験棟廊下の復旧状況
(左:一階東より写す 右:二階東より写す)
Fig.23 Urgent wooden frame support in the corridor of annex building.
