安政伊賀上野地震の城郭被害

三重県鈴鹿地域防災総合事務所* 盆野 行輝

Damage to the castle by “Ansei Iga-Ueno Earthquake” focusing on “Iga-Ueno Castle”

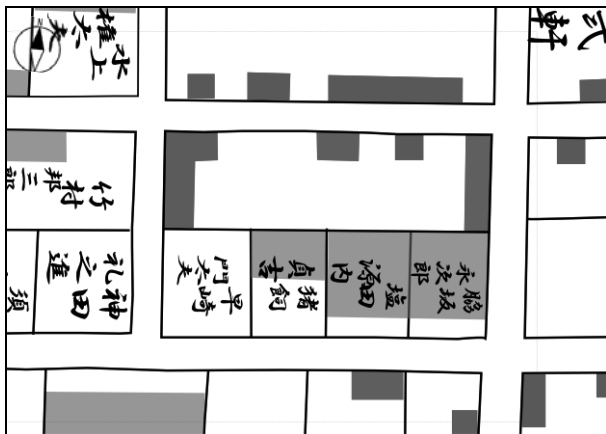
図9 『伊州御城下破崖損所絵図(城下被害図)』の一部トレース(「猪飼貞吉」屋敷部分)
(図4より作成)

猪飼貞吉が被災した自宅は、西大手門から南へ伸びる西堅町通から三の町筋を西に入った三軒目に、敷地南面を通りに接して配されていることが分かる。灰色の着彩から敷地北側半分、通りから見て奥側が「破屋」となっており、前述の記述と符合する。

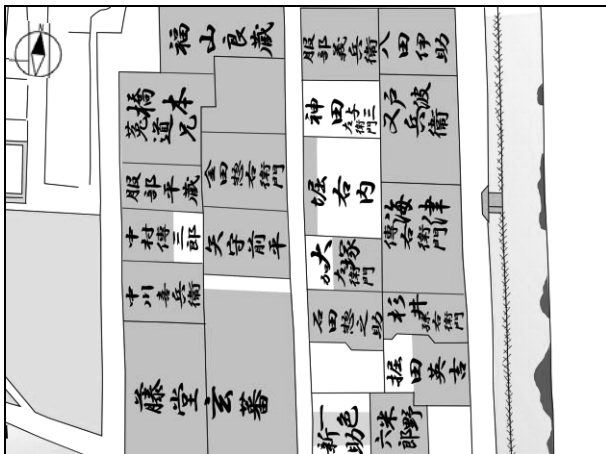
図10 『伊州御城下破崖損所絵図(城郭被害図)』の一部トレース(「海津傳右衛門」屋敷部分)(図5より作成)

「海津傳右衛門」屋敷とその隣家は、いずれも敷地全体が「破屋」を示す灰色で着色されており、屋敷が全壊であることを示し、『嘉永七年伊賀地方大地震略記』の記述と合致する。さらに、この「海津傳右衛門」は、『記録』の六月二十一日の条に「海津傳右衛門并倅勘寿郎地震ニ付即死」とあり、父子とも即死であったことが分かっており、「父子厭れて声もせず」との記述に符合し、「破屋」とする絵図の情報を補強する。

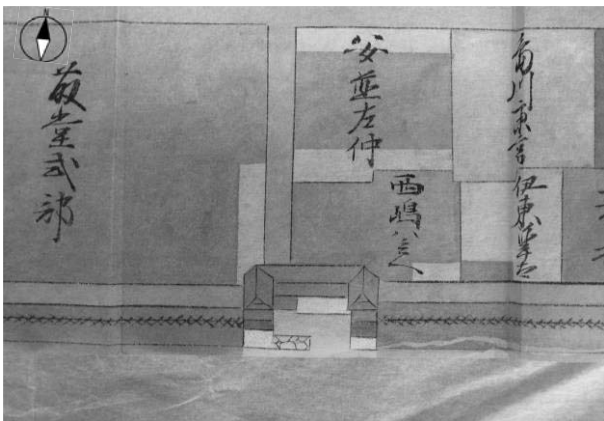
図11 『伊州御城下破崖損所絵図(城郭被害図) (部分)』

これを見ると、両大手門とも、「石垣地形損所」を白色、「御家中破屋」を灰色とする凡例に従い、多門櫓は灰色、それを支える石垣が白色で着彩されている。また、門扉については、「御修復ニ不拘損所」である橙色に着彩されており、倒壊ではなく大破であることを示しており、前述の『地震の記』の記述を裏付けるとともに、「石垣共不残崩」(『破損所之覚』)とする「被害記録」の記述を補うことが出来る。なお、文字史料の被害記録の記述については、以下、表 1 を参照されたい。

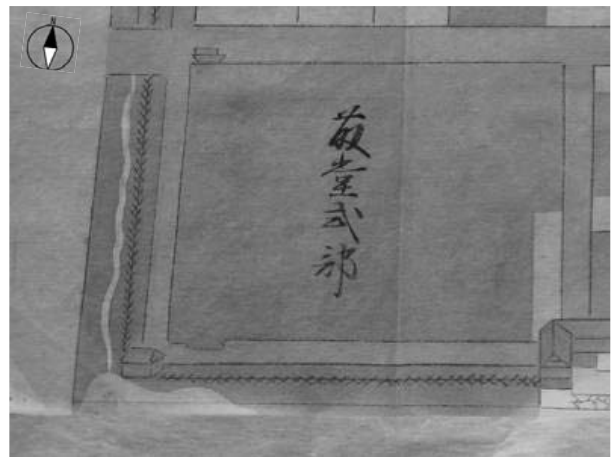
図13 『伊州御城下破崖損所絵図(城郭被害図) (部分)』

次に、城郭特有の建築物である櫓の被害を見てみたい。伊賀上野城には外郭の土居上に10棟の櫓があったことが知られる(図2参照)。うち2棟は二重櫓で、8棟は単層の櫓である。「被害記録」からは「二重櫓式ヶ所崩」(『破損所之覚』)と2棟の二重櫓が倒壊したとする。また、「西の方角櫓崩落堀中へ沈」(『破損所之覚』)、「角櫓大半堀中へ沈込」(『藤堂家御届書』)と隅櫓が堀の中へ崩落したことを伝える。この条件に合致する櫓を「城郭被害図」から求めると図13になる。

図 13 を見ると、二之丸西南角の土居上に建物が描かれている。建築平面が菱形であったことから、当時「菱櫓」と呼ばれた単層の櫓である。建物が灰色に着彩されており倒壊したことを表している。また、櫓が建つ土居が広く白色に着彩されており、「地形崩」を表していることが分かる。「被害記録」の「同所(外堀土居)西南の角折廻し土居長式拾八間崩」(『破損所之覚』)に符合する。これらのことから、菱櫓は地震による土居の崩落により、土居もろ共外堀へ倒壊し、堀中沈んでいったことが判明する。なお、幕末、明治初めの伊賀上野城絵図を見ると、この場所には建物はなく、地震後、再建されなかったようである。

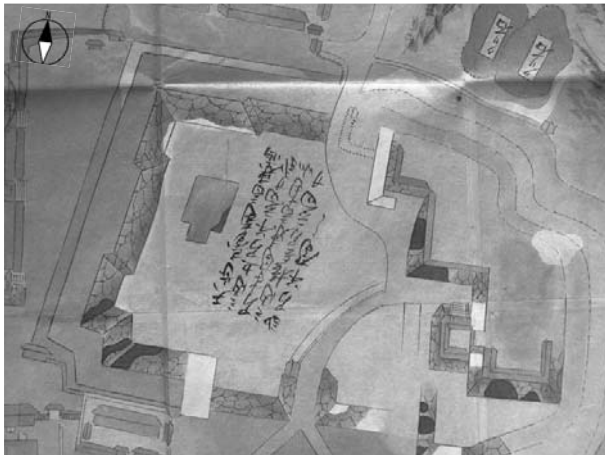
図14 『伊州御城下破崖損所絵図(城郭被害図)
(部分)』
(図5のうち本丸部分を拡大)

在したが、「城郭被害図」には屋敷建物は記載されていない。しかし、屋敷が建つあたりは、全体を灰色で着彩しており、「御家中破屋」を灰色とする凡例に従えば、屋敷全体が倒壊したことを示している。これを「被害記録」から見ると、「御本丸御住居向ヲ始悉倒端々ニテ聊残候分モ大底御同様」(『藤堂家御届書』)と城代屋敷の建物がほぼ全壊したこと示しており、絵図の情報と合致する。

天守台の被害については、「被害記録」は「天守台石垣上下共所々孕申候」(『破損所之覚』)とのみ記し、その箇所、程度等詳細が不明である。そこで「城郭被害図」(図14)を見ると、天守台東面から東南角にかけて「石垣孕」である赤色で着彩されており、孕んだ箇所が分かる。また、天守台横には添え書きがあり、「天守台南ニ而東南之内五間半高サ式間半孕東ニ而南北之内横壱間高サ式間半孕候」と、その被災規模が分かる。

また、高石垣の被害については、「被害記録」には「天守台下高石垣折廻し四ヶ所にて長さ七拾六間孕申候」(『破損所之覚』)とする。この箇所を「城郭被害

図」(図14)で確認すると、高石垣南西角 3ヶ所に赤色に着彩された「孕」を図示する一方で、高石垣北面から北西隅にかけては、石垣天端附近に「石垣地形損所」とする白色の彩色で石垣が崩落したことを示す。両史料で被害程度が合致しない点に疑問が残るが、いずれにしても、他の被害に比べ高石垣に大きな被害はないことが分かる。この高石垣は、熊本城を築いた加藤清正と並び築城の名手と言われた藤堂高虎が築いたもので、江戸時代に築城後修復の記録が無いことから、築城当時のまま維持されてきたものと思われる。大きな被害が生じなかった要因が優れた石積技術によるものか、石垣を支える地盤が固いことによるものか、または他の理由に求めるかは、今後の検討課題である。

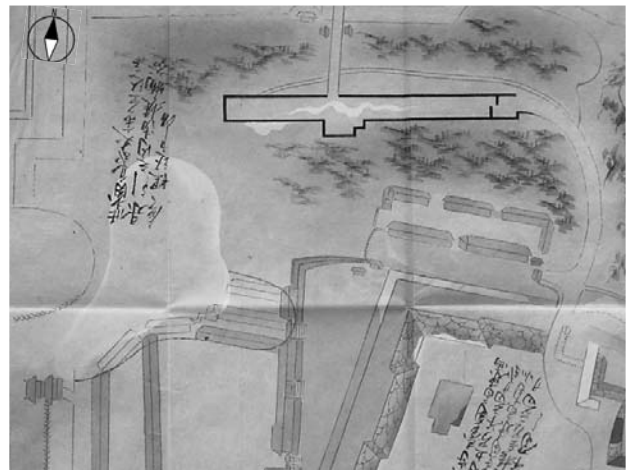
図15 『伊州御城下破崖損所絵図(城郭被害図)
(部分)』

次に、「被害記録」や絵図から垣間見られる斜面や地盤の崩落について見てみたい。「城郭被害図」(図15)を見ると、城郭北面の自然崖と外郭に築かれた土居で何ヶ所も地形が崩れたことを表示している。最も目を引くのは、北西隅の御屋敷北側の白色の彩色である。彩色のほか、それに連なる建物を朱書き線で囲い、添え書きに「此処凡式丈余クエ込ニ而、朱引之内御建物谷底へ埋込申候」と記し、がけ崩れによりその範囲の建物が谷下へ崩落したことを示しており、「被害記録」の「長屋五棟圍塀地形共高さ拾壱間長さ百七間谷底へ崩落申候」や「地所高さ拾壱間長さ三拾三間谷下へ崩落申候」(『破損所之覚』)に対応する。なお、「式丈余クエ込」の状況が明確でないが、がけ崩れの後、地盤に二丈(約6m)の崖が生じたことを表現したと思われる。

さらに、地盤の崩落を窺わせる被害として、城内北端に位置する「北谷馬場」と「北谷長屋」の被害がある。「北谷馬場」については、「被害記録」に「北谷馬場長式拾間程高さ式尺地中ヲ張出し長拾間程畑中へ崩落申候」(『破損所之覚』)、「御本丸北裏馬場長二十間高二尺程地中ヨリ張出シ長十間程畑中へ崩落申候」(『藤堂家御届書』)と記録され、馬場が地面ごとせり出したことを伝える。「城郭被害図」(図15)では、馬場の間に白色で地裂が描かれており、地盤のせり出しを表現したと考えられる。また、「北谷長屋」の被害については、「被害記録」の「長屋式棟倒三棟大破地所震下り申候」(『破損所之覚』)に対応するが、長屋の倒壊だけでなく、「地所震下り」と地滑りを想起させる表現となっている。「城郭被害図」では建物倒壊については記録と符合するが、地滑りについては明確に図示されていない(図15)。やや白色彩色痕が見受けられるが、他の記載と比較すると曖昧である。理由は不明であるが、他の地盤被害と異なり、崖や地裂等明確な変化が地面に生じず、描画が困難であったのではないかと推測する。

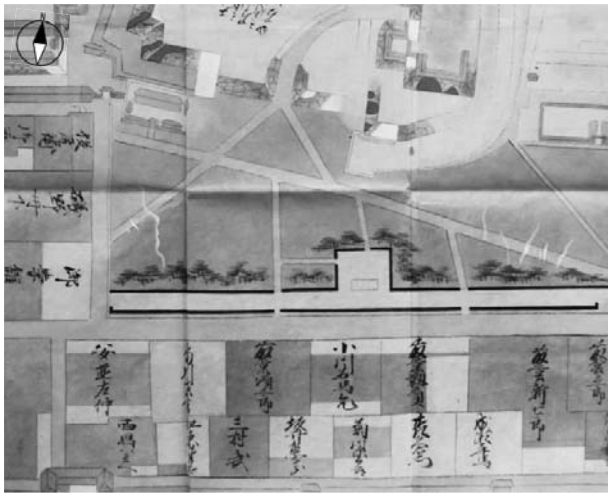
図16 『伊州御城下破崖損所絵図(城郭被害図) (部分)』

「城郭被害図」でこの場所を見ると図16のとおりである。本丸南の「扇之芝」の東西にそれぞれ数条の地裂が白色の彩色で描かれていることが分かる。西側の地裂を見ると(図17)、崇廣堂の東、現在の上野高等学校の敷地に当たる部分に南北の地裂が描かれていることが分かる。描画の長さから、直線では100mに満たない感はあるが、延長では『地震の記』の記述と大きくかけ離れない。このことから、この地裂が液状化現象の発生箇所と比定できる。『震災予防調査会報告』の記述とは報告とは整合しないが、このほかにも細かな地裂があったのかもしれない。なお、上野高等学校敷地内では、昭和41年(1966)以来、校舎等の建築に伴う地質調査が三重県により27カ所で実施されている。そのうち当該地付近で昭和62年(1987)に実施された調査結果(『上野高等学校武道場建築に伴う地質調査結果報告書(昭和62年9月)』)を見ると、地表から7m付近までN値が10未満の砂を多く含む層が堆積するほか、地下水位もGL-0.8mと高い値を示しており、当該地での液状化現象の発生を強く支持する。

また、扇之芝東側の地裂については、液状化現象

の発生を窺わせる史料は見られないが、同様の地裂が描かれていることから、液状化現象が発生した可能性を疑ってよいと考える。

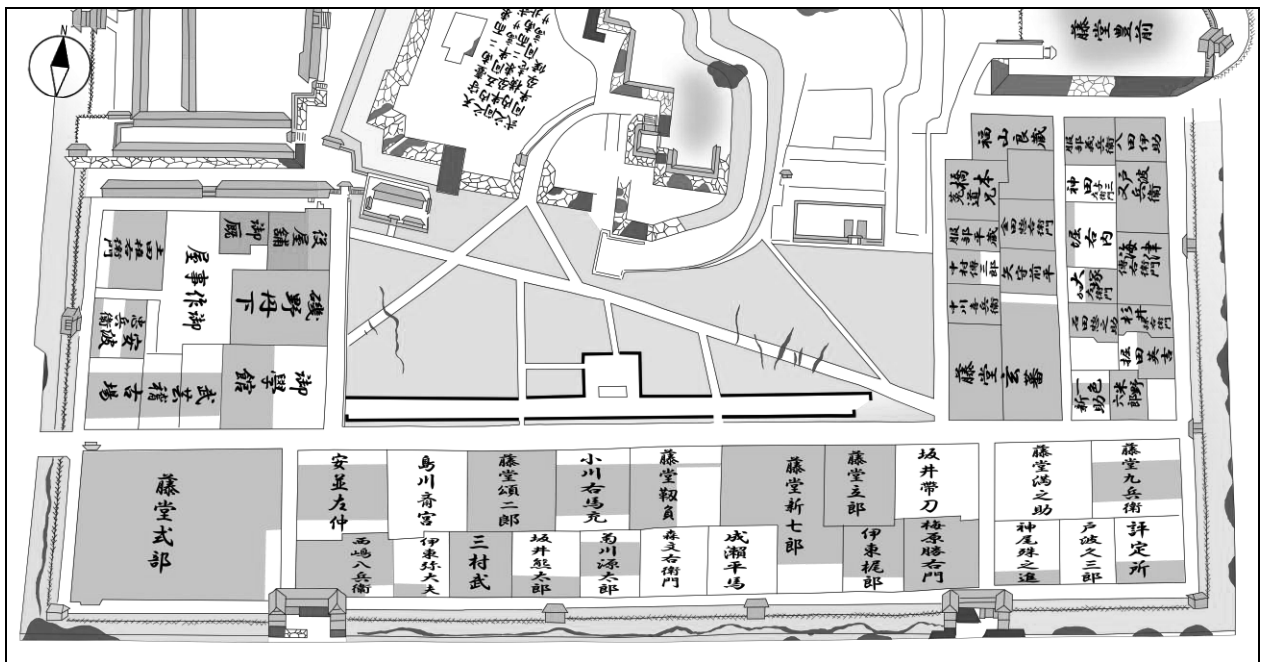
図18 『伊州御城下破崖損所絵図(城郭被害図)』の一部トレース(侍屋敷部分)
(図5より作成)

これを裏付けるように、「城郭被害図」から当該部分(図18)を見ると、侍屋敷地の多くが灰色に彩色されており、多くの侍屋敷が「御家中破屋」と倒壊していることが分かる。ただし、彩色に当たっては、全壊と大破など損壊の程度により描き分けているようで、屋敷地の区画全域が彩色されているもの、全域が彩色されていないもののほか、部分的に彩色されているものが混在する。そこで、これらの描画情報から、当該侍屋敷の倒壊率を試算してみたい。

この区分に従い、前述の49区画を分類し、軒数を数えると、「全壊」が28軒、「半壊」が6軒、「大破」が15軒となり、その割合を求めると次の表2のとおりである。

このように、城内侍屋敷の全壊率は約6割の57.1%となった。また、全・半壊率は約7割の69.4%となり、前述の「両手御門之内御屋敷建物七八歩通潰倒仕候」の記述と合致する結果となった。このことから、全・半壊率を倒壊率と読み替えると、その率は、『古地震』で求められた城下町家の倒壊率25%を大きく上回り、城内の被害が、城下に比べ著しく大きかったと言えることが出来る。

なお、城内侍屋敷の倒壊率が高くなった原因については、それを明示する史料はないが、伊賀上野近郷の羽根村庄屋中村久右衛門が地震について自身の体験、見聞を記した『大地震自他見聞書』(伊賀市(編)(2012))に、「大名小路通御屋敷(中略)、残ル所ハ新に普請有之御門、或ハ玄関・長屋等ニ而」とあり新しい門等は残ったとすることから、建物の経年数が影響している可能性もある。一方で、三重県埋蔵文化センターが侍屋敷地の一角(藤堂新七郎屋敷跡)で平成24年(2014)に実施した発掘調査では、建物の礎跡の下に木製杭が4本まとめて打ち込まれていることを確認した。これは軟弱地盤において礎石建物の礎石沈下を防ぐ工法と評価されており、各地で同様の発掘事例が報告されている[三重県埋蔵文化財センター(2014)]。このことから、侍屋敷一帯が軟弱地盤であった可能性を示唆する。また、それに連なる「扇之芝」での液状化現象もその可能性を窺わせる。この点については、今後の検討課題としたい。

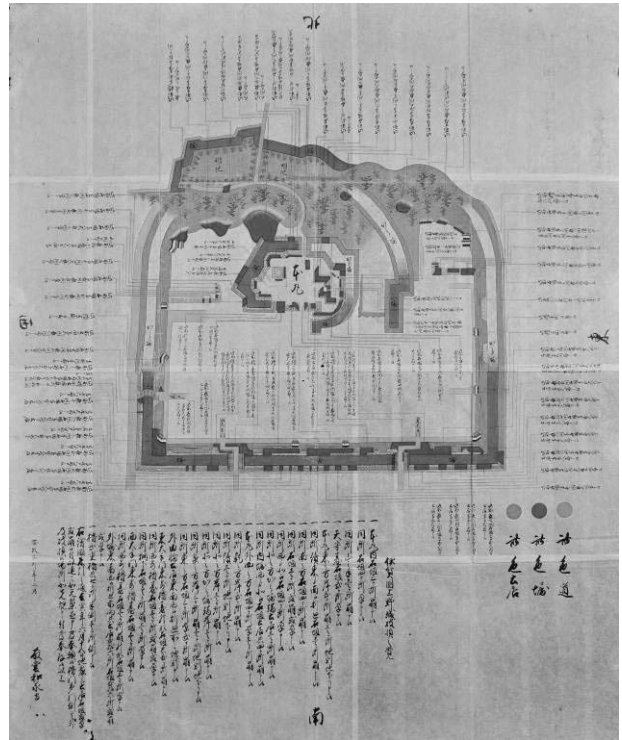
図19 『伊賀国上野城破損之覚』
(公益財団法人伊賀上野文化協会蔵)

絵図余白には、「伊賀国上野城破損之覚」として、破損箇所と箇所数とその破損内容を一つ書きで記載されており、その末尾には「右絵図朱引之通、去寅年六月十五日地震ニ而、土居石垣或孕或崩候付、以連々如元築直申度奉願候、櫓門多門倒其外及破損候場所、如先規申付度奉存候、以上」、「安政二年二月 藤堂和泉守」とあり、伊賀上野地震で破損した伊賀上野城の修復にあたり、藤堂和泉守から幕府へ願ひ出た際の修補願絵図であることが分かる。料紙が薄葉紙であることから、修補願絵図の写し又は下絵であったと推測される。なお、破損箇所が記載された一つ書きの内容は、前述の老中奉書の記載に合致している。

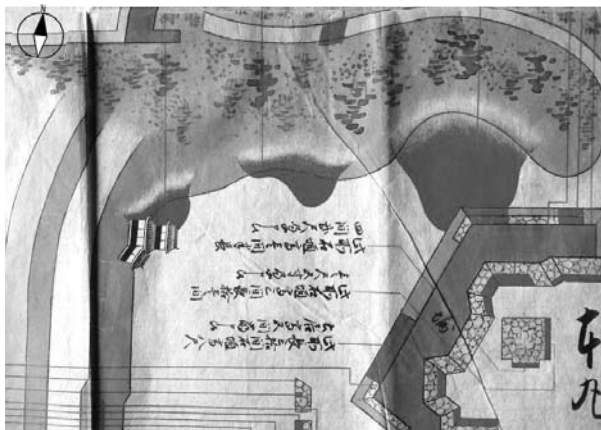
図20 『伊賀国上野城破損之覚(部分)』
(図19のうち城郭北西部分を拡大)

大きく赤く着色された破損箇所が記されている。第5章で地盤崩落箇所として取り上げた北谷長屋から城郭北西隅の二重櫓までの場所にあたる(図15参照)。当該箇所の破損内容を朱引線先の記載から確認すると、西から順に以下のとおり記載される。

このことから、二重櫓際の西から2ヶ所の破損箇所が、『破損所之覚』に記された「地所高さ拾壱間長さ三拾三間谷下へ崩落申候」、「長屋五棟囲堀地形共高さ拾壱間長さ百七間谷底へ崩落申候」にそれぞれ対応し、「城郭被害図」で一体的に描かれていた地盤の崩落が2ヶ所に分かれるものであったことが分かる。

また、「城郭被害図」の被害の描写が明確でなかった北谷長屋付近での「地所震下り」(『破損所之覚』)は、その範囲が750坪(約2,500㎡)と広大であったことが分かり、その広さから地滑りであったと断定できる。
