高田地震(1751)と伊賀上野地震(1854)による土砂移動

Sediment Movements caused by the 1751 Takada Earthquake and the 1854 Iga Ueno Earthquake

日本工営株式会社 コンサルタント国内事業本部

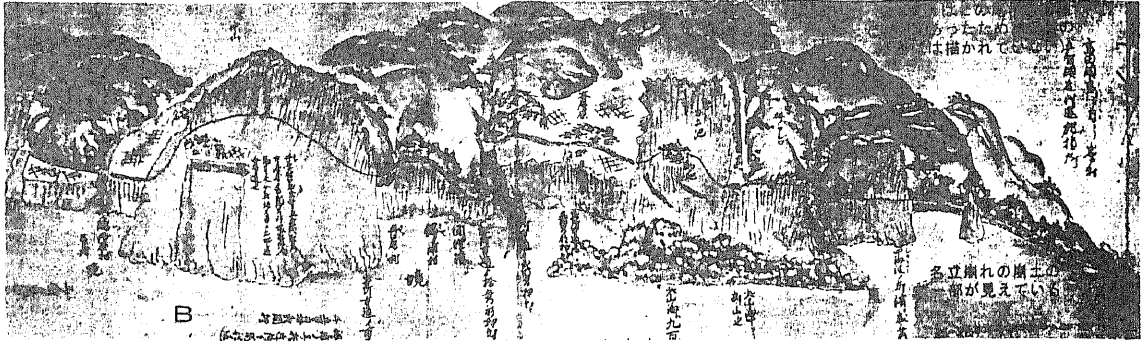
図 3 「越後国頸城郡高田領往還破損所絵図」(上越市史編纂室蔵)

Fig.3 Big map of the 1751 Takada Earthquake

高田地震では、名立崩れ以外にも多くの山崩れが起こり、それらの被害を集計すると、500 人以上の死者が出ている。上越市史編纂室には「越後国頸城郡高田領往還破損所絵図」(図 3)が保管されており、この絵図には、日本海に沿った急崖部に多くの崩壊地が連続して描かれている。おそらく高田藩が幕府に報告するために、地震直後に日本海に舟を浮かべて、土砂災害の状況を詳細にスケッチさせたものであろう。残念ながら、この絵図には名立崩れの様子は描かれていない。当時の名立地区は天領であったため、高田藩の命令で描かれたこの絵図には、表現することが許されなかったのであろう。

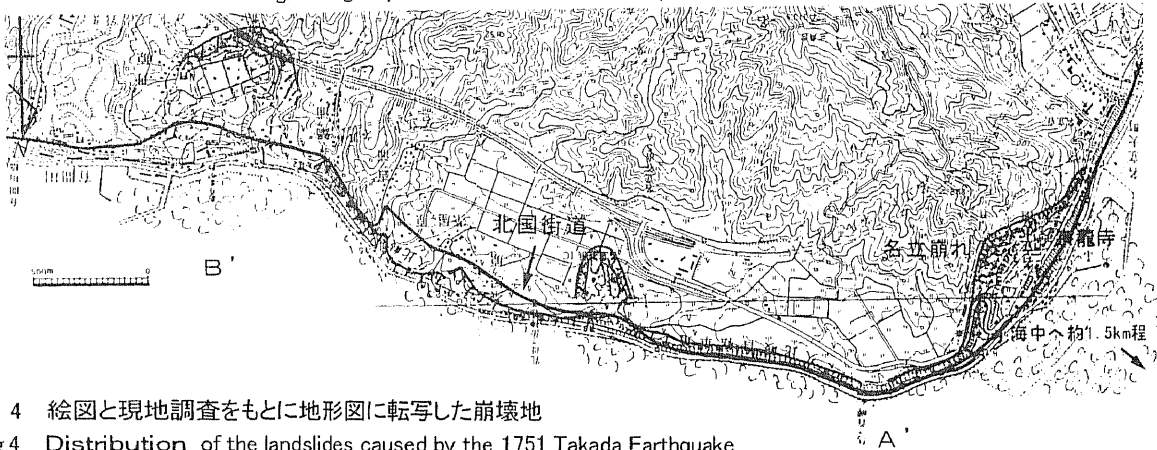
図 4 絵図と現地調査をもとに地形図に転写した崩壊地

Fig.4 Distribution of the landslides caused by the 1751 Takada Earthquake based on the Big Map and the site exploration

この絵図をもとに現地調査を行い、1/2.5 万地形図に崩壊地等を転写してみると(図 4)、現在でも同じ位置に集落や神社・仏閣が残っているのに気が付く。崩壊地の頭部滑落崖は現在でも多く識別できるが、崩落した土砂は強い沿岸流のためか、ほとんど残っていない。写真 5 は、図 3 を描いたと思われる海上のほぼ同じ位置から、現在の海岸線の地形を撮影したものである。なお、中村・土屋・井上・石川(2000)は、巻頭のカラーページでこれらの絵図や写真を紹介している。
