[報告]第 19 回歴史地震研究会の巡検見学会

Report of 19th Field Trip in Jogajji River and Tateyama Caldera.

案内資料一覧 (詳細は案内資料を参照して下さい)

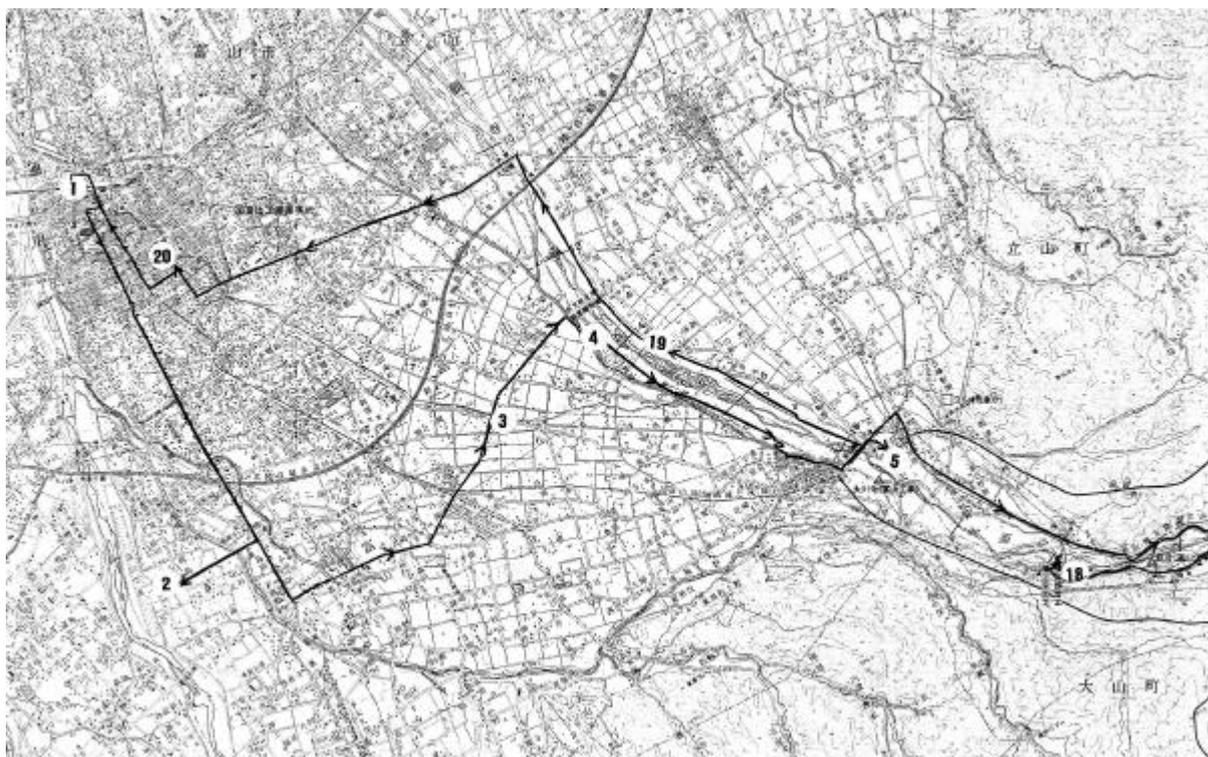
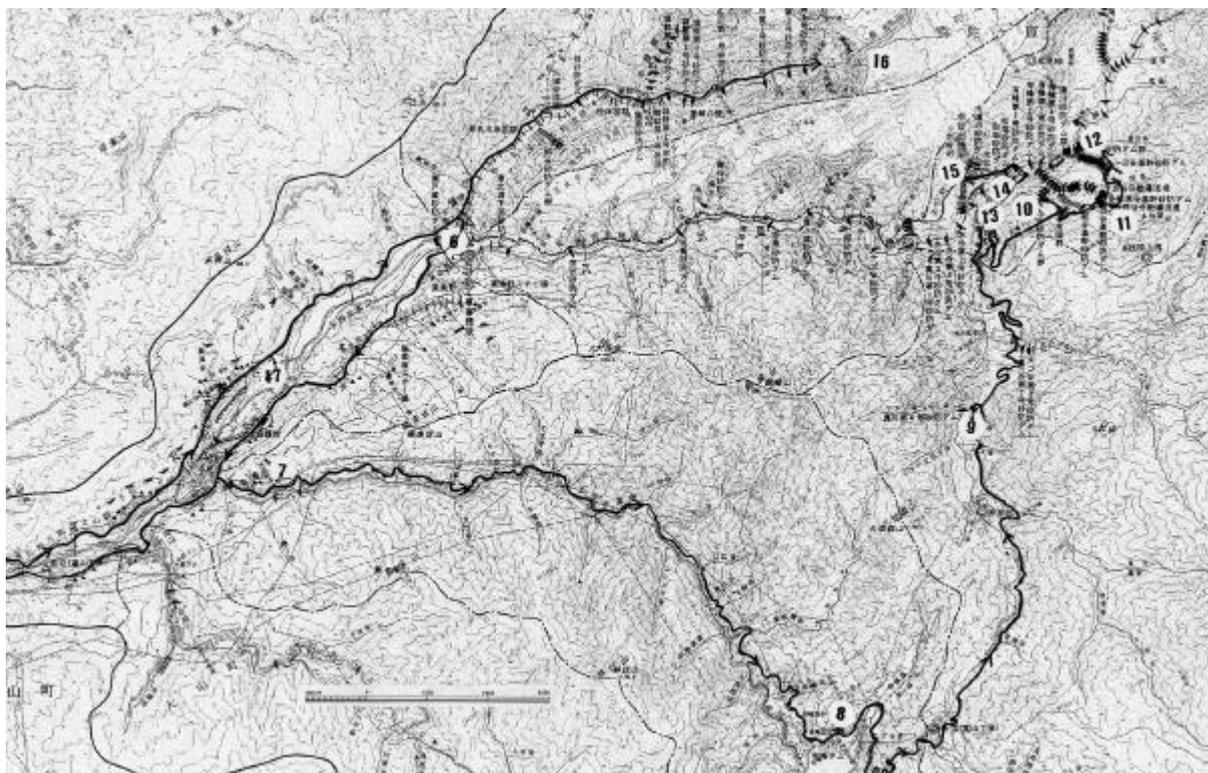
巡検案内詳細図

常願寺川中流部～扇状地(上図) ,立山カルデラ～常願寺川中流部(下図)

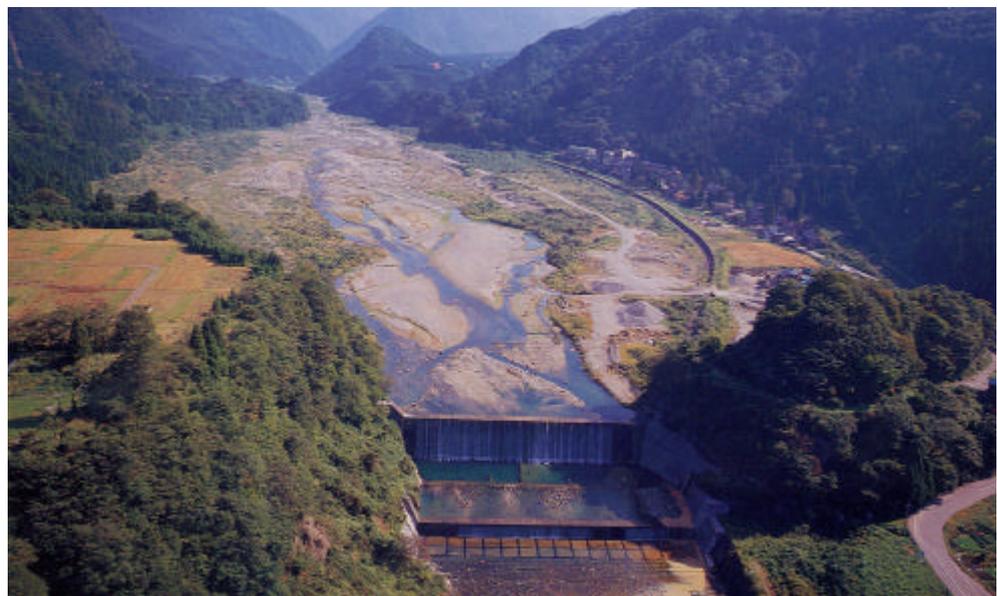
本宮砂防ダム(立山砂防工事事務所)

貯砂量は 500 万 m³ であり、日本一の貯砂量である。昭和 10 年(1935)に着工し、本ダム・第1副ダム・第2副ダムは、昭和 12 年に完成した。常願寺川の土砂流出調整と下流富山平野の土砂災害防止において、要となる砂防ダムである。

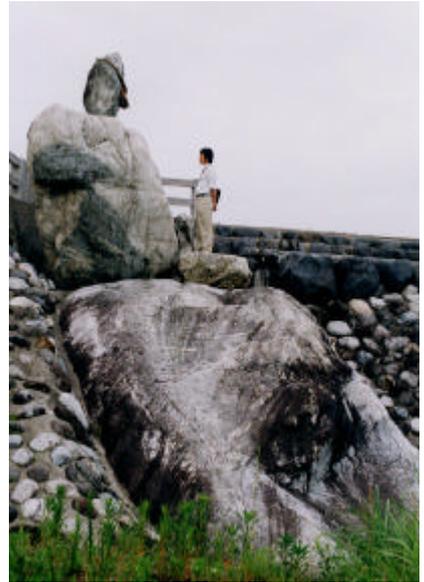
現在は堤防内に埋め込められていて、一部のみ観察できる。記録によれば、高さ7.2m、周囲32.4mとあり、巨石のなかでも最大級のものである。

もともとは、真川・湯川の合流点付近にあったものが、3月10日の1回目の土石流で横江付近まで流出し、2回目の土石流で現在地まで流出したと伝えられている。このため、水勢が抑えられ、右岸側の被害は少なかったとも言い伝えられている。西大森を守ってくれた守護神として、水神碑が祀られた。

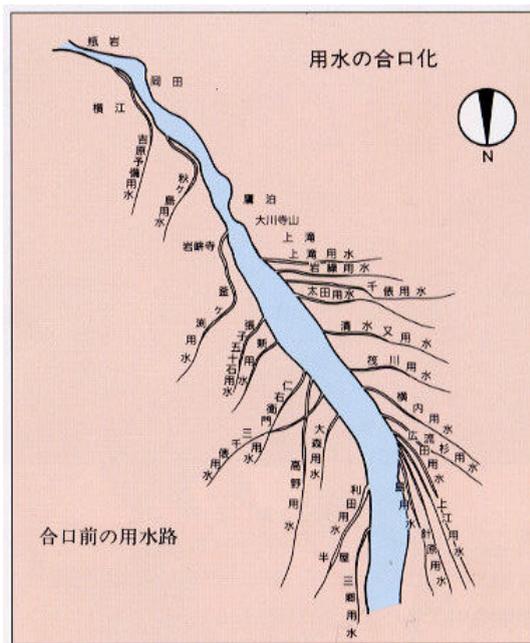
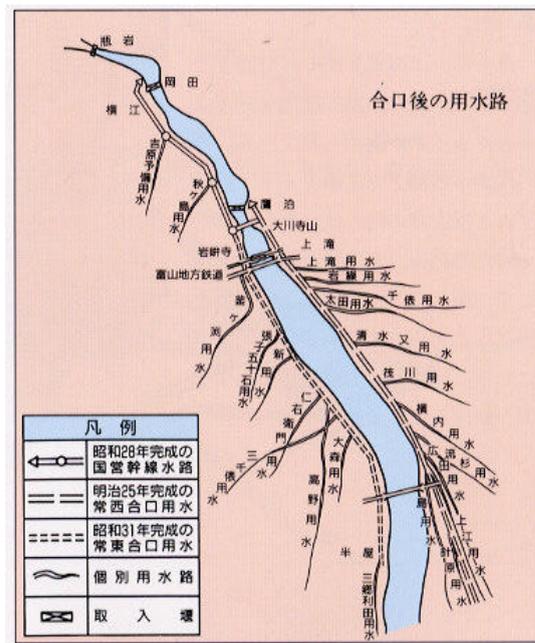
かつては用水ごとに直接、川から水を引いていたため、各用水の取り入れ口から氾濫することが多かった。安政五年の土石流災害時も同様であった。明治24年(1891)、デ・レーケの提案により、取り入れ口をまとめるといった、合口用水を設置した。明治25年には常願寺川左岸の常西合口用水が完成した。また、常願寺川右岸の常東合口用水は、昭和28年(1953)に完成した。取水口は転々としたが、現在は横江堰堤(昭和11年着工、休止期をはさんで昭和27年に完成、貯砂量112万m³)で用水の全てが取り入れられ、岩峠分水槽で常東4、常西6の割合で分水している。
