[講演要旨] 善光寺地震(1847)池田組大絵図に描かれた土砂災害の紹介

国土交通省 北陸地方整備局 松本砂防事務所 長井義樹

日本工営株式会社 井上公夫・飯沼達夫・今村隆正

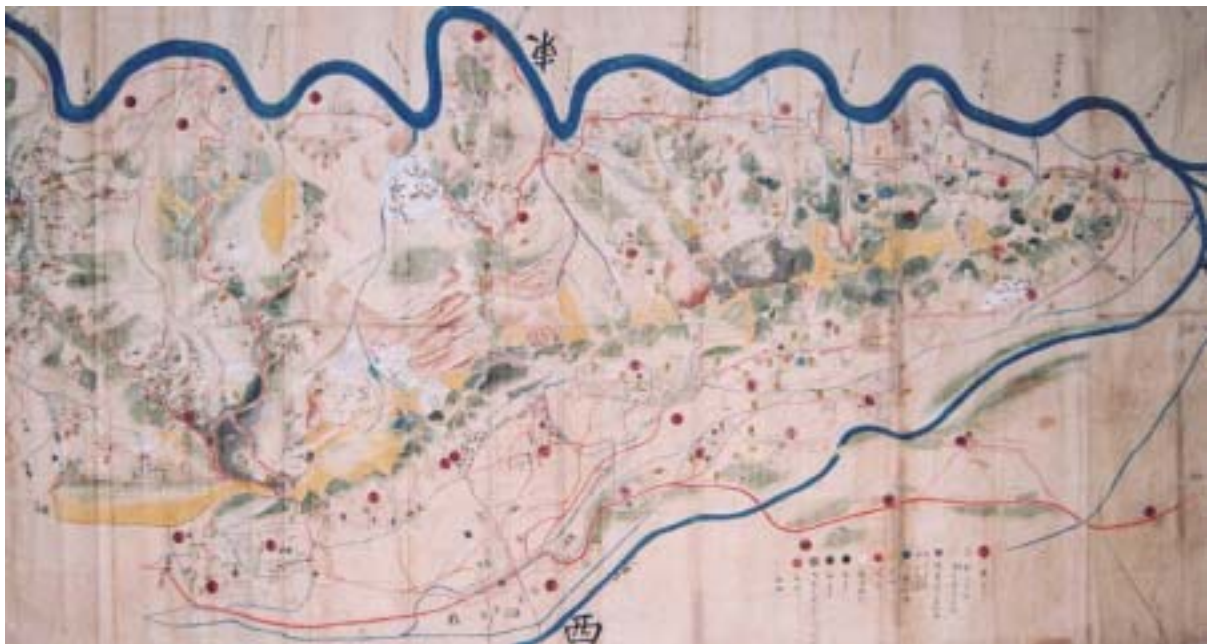
「善光寺地震池田組大絵図」(原田恵美子氏所蔵)

縦165cm×横385cm

池田町誌編纂委員会(1985)等に掲載されている「善光寺地震池田組大絵図」(原田恵美子氏所蔵)を池田町で見せて頂いた。この絵図は、縦165cm×横385cmの大きなもので、「信州大絵図」ではあまり詳しく描かれていなかった松本藩領内の池田組地域における土砂災害の状況が克明に描かれていた。高瀬川と犀川の河道の曲流状況、それらの河川に挟まれた

大峰丘陵内の崩壊地や地すべり地、天然ダムの形成状況が示されており、現在の地形図や航空写真で、その場所や土砂移動の状況を特定できた。
