元禄地震(1703)と富士山宝永噴火(1707)による土砂災害と復興過程 — 神奈川県山北町における最近の史料学・考古学的成果による再検討 —

日本工営株式会社 事業統括部* 井上 公夫

Sediment disasters and efforts of restoration for long time period after the 1703 Genroku Earthquake and 1707 Hoei Eruption of Fuji Volcano in west Kanagawa Prefecture

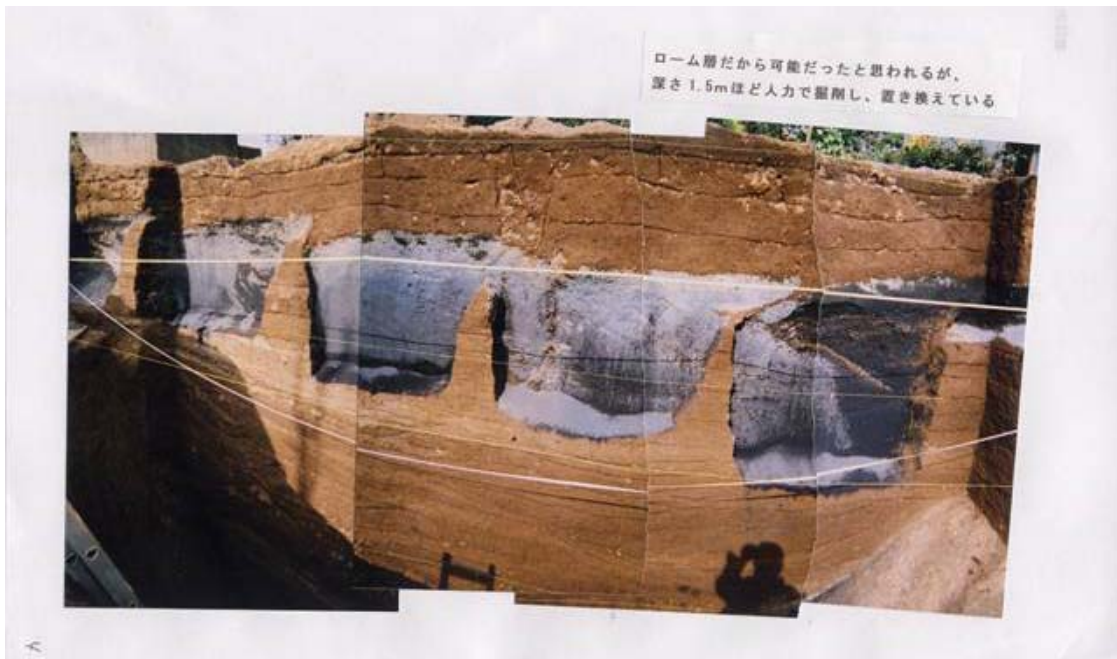
写真1 “天地返し” の掘削断面

Photo 1 Trench of “Tenchi-gaeshi”.

しかし、被災民の叡智には驚かざるを得ない。60-70cmにも達する焼砂と耕作土を「天地返し」している。史料で天地返しという文字は見えていたが、実際に天地返しの断面を発掘したのは初めてである。機械力のない時代に人力だけで1m以上も掘削をし、下の耕作土・黒土と焼砂を天地返しして、畑を復元するという智恵の発想がすごい。大変な労力と時間がかかったと思う。

河村城跡は、南側を流れる酒匂川と北側の山北町の市街地に挟まれた丘陵地で、中世には河村城が築かれていたが、宝永の頃には河村城は廃止され、畑かみかん畑となっていた。この上に、富士山宝永噴火で 60-70cm にも達する焼砂・火山砂礫が堆積し、耕作不能の地となった。自然堆積の場所では、丘陵地の耕作土・黒土の上に、数 cm の白い軽石層(最初の噴火で噴出)が堆積し、黒いスコリア質の火山砂礫が 60-70cm も堆積している。

ここでは、土砂崩埋蔵氏による天地返しの想像図(図4)と筆者が撮影した発掘状況写真(写真1)を示すので、被災民の叡智を感じて欲しい。
