1923年関東地震における死者発生のプロセス (その2)

—旧横浜市での人的被害の発生状況—

鹿島小堀研究室* 諸井 孝文・武村 雅之

Generation process of casualties during the 1923 Kanto earthquake (Part 2)

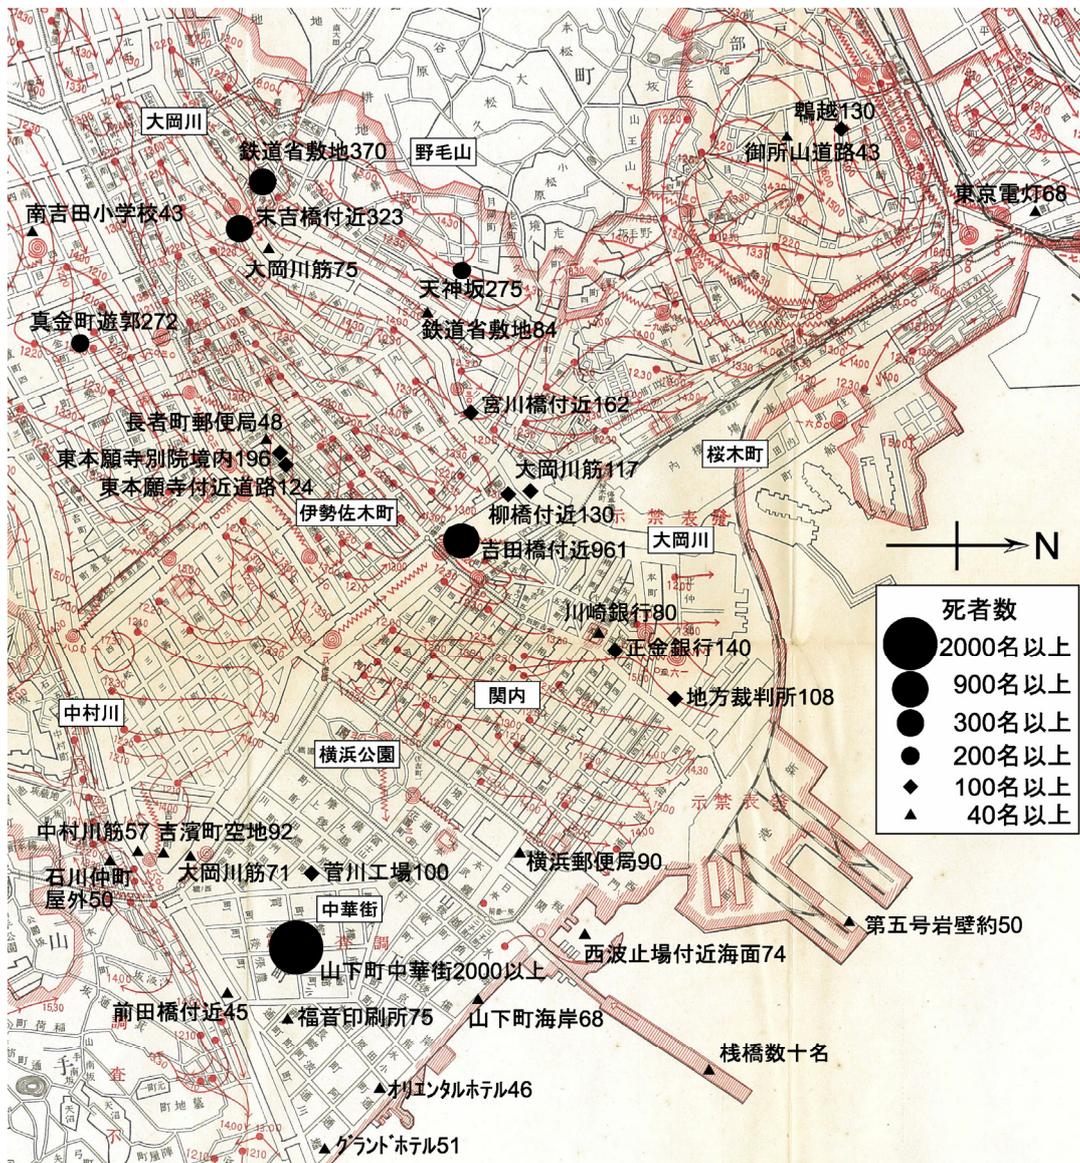
図1 1923年関東地震による旧横浜市の大量死者発生地点。内務省 (1926b) に加筆した。

死者数は旧東京市に及ばないが、人口が5分の1程度であることを考慮すると旧横浜市の人的被害の巨大さがわかる。次に火災延焼状況図〔内務省社会局(1926b)〕に40名以上の死者が発生した地点〔内務省社会局(1926a)〕を重ねて図1に示す。図に見るように、人的被害は焼失地域すなわち前述の埋立地に多く発生している。以下では図1の代表的な死者発生地点について、現在の写真を交えながら被害の発生状況を見ていこう。

山下町中華街（当時は南京街）については物的被害・人的被害とも定量的な報告は見当たらず、被災状況などに不明な点が多い。一方、横浜市役所(1926b)には横浜在留外国人の被害記録がある。その中で中国人の被害は他を圧倒し、居住者・滞在者計 4800 名のほぼ半数の 2236 名が死者・行方不明者となっている。また 2039 名の負傷者も記録されており、実に約 90%の中国人が死傷の被害に遭遇した。これら中国人の人的被害は、その大部分が中華街一帯で発生したと考えられ、図 1 ではその地点に死者 2000 名以上と記載した。

時間後に浅草区吉原公園で490名の焼死者が発生し、それから順を追って表2のように犠牲者が増加した。田中小学校や被服廠跡などにおける大量の死者発生は3～5時間後であり、地震の発生から多少時間をおいている。これに対し図1を詳細に見ると、例えば末吉橋を火災が襲ったのは12時半～午後1時半と地震直後である。吉田橋では、旋風が起ったのは午後6時と比較的遅い時刻であるが、火災自体はすでに午後1時頃に到達している。前節で述べたように、正金銀行表門が火災により閉鎖されたのも午後1時頃である。また横浜市役所（1926a）は、長者町の郵便局員が避難を終えたのは午後2時近くと報告しており、火災に囲まれたのはやはり地震から間もない時刻と思われる。このように旧横浜市では地震からごく短時間のうちに人的被害が発生したものと推定される。

ここで図1に示した死者数を合計すると7000名足らずである。この数は旧横浜市の膨大な死者のごく一部に過ぎず、捉え切れていない被害の実状も少なくないと思われる。しかしながら、これらの地点の被災状況には1923年関東地震による死者発生プロセスが鮮明に現れている。旧横浜市は旧東京市にも増して、地震による人的被害の特性を顕著に示す事例が多い。

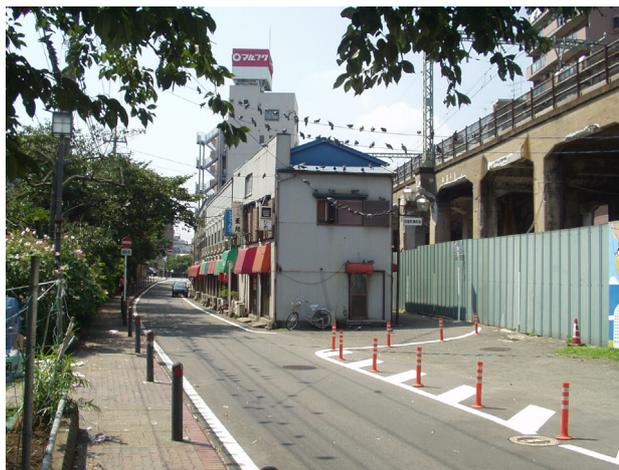
大岡川にかかる末吉橋の周辺では、付近住民が若干の家財を持って避難しようとしたところ、初音町・黄金町に起こった猛火のために700名以上が犠牲となった。当時、大岡川左岸側は鉄道省電車大船延長線の軌道敷地であり、工事途中の空地であったため避難先となっている。現在では京浜急行本線が走っており、その周辺は今でも建物が込み入った環境にある(写真1)。

写真1 末吉橋周辺(大岡川の左岸側)。関東地震当時は鉄道敷地で避難地となったが、多数の焼死者を出した。右手に京浜急行線が走っている。

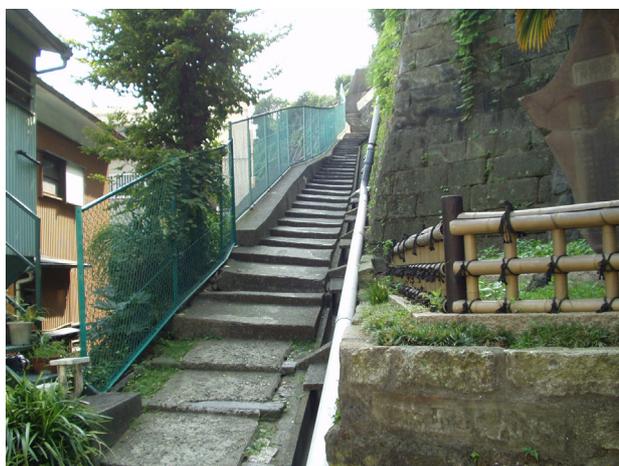
現在の京浜急行日ノ出町駅の裏手には、野毛山の高台側面に貼り付くように狭い石段の天神坂(写真2)が通っている。ここはかつて伊勢佐木町周辺を埋め立てた土砂の採掘場であり、坂の登り口にその記念碑を見ることができる。現在でも野毛山への近道として人通りが絶えない。

地震の直後、長者町や福富町の住民は避難のため野毛山の水道貯水池を目指した。天神坂にさしかかったところ、震動により坂の中腹は埋没し、かつ坂の途中に倒潰家屋があつて先へ進めず、さらに背後から猛火が迫り進退窮まった。やむなく断崖を登る者もいたが、互いに先を争って混乱し、300名近くが焼死した。

写真2 天神坂(京急日ノ出町駅裏)。幅の狭い急坂であり、坂上の野毛山方面へ向かった多くの避難者が焼死した。現在でも利用されている。

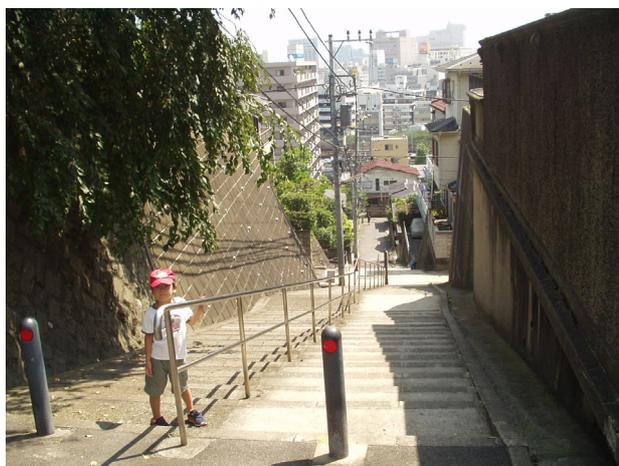
日ノ出町から野毛山方面へ向かう歩道は天神坂以外にもあるが、いずれも急坂である(写真3)。新しい坂道は幅員が広いものの、避難路としての適格さには欠ける。

写真3 天神坂周辺の急坂。新しい坂道は幅員が広いが、天神坂同様に勾配がきつい。

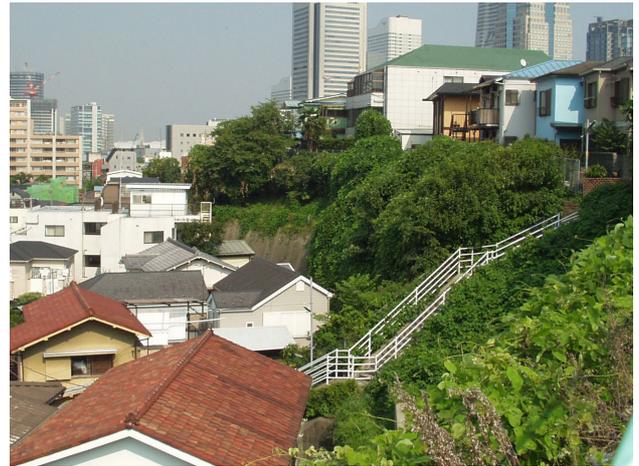
桜木町と高島町の間を西側に入ると「曾我物語」に登場する御所五郎丸にちなんだ御所山という小高い丘があり、丘の北面は鶴越えと俗称される崖地となっている(写真4)。その北側の戸部町住民は御所山を目指して鶴越えの急勾配の石段を登ったが、崖上と背後の火災に挟まれて平地から2~3mのところまで60名焼死した。また坂上の避難民も火災に巻き込まれて70名が焼死した。さら

に御所山上の道路でも 43 名が焼死している。

写真 4 御所山北面の断崖（鶴越え）。左手は戸部町であり、そこからの避難者が多く焼死した。

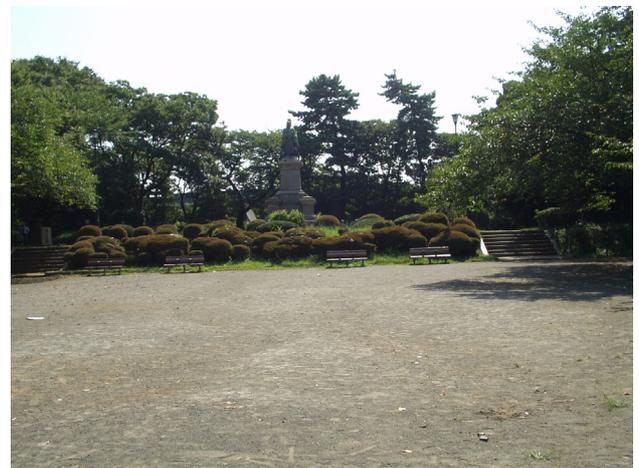
御所山の南東約 300m には掃部山があり、公園となっている（写真 5）。さほど広くない公園であるが、ここにも避難民約 1 万人が集まった。この公園も御所山と同様に火災に囲まれたものの公園内にまでは延焼せず、避難民は無事であった。公園内は樹木に覆われており、それが延焼を防止した可能性がある。

写真 5 御所山南東の掃部山公園。火災に囲まれたが避難者は無事であった。中央に見える井伊掃部守像は、関東地震で台座ごと 45 度回転した〔内務省社会局（1926a）〕。

(1926a)〕。また周辺部の火災の状況さらには旋風の発生も共通する。しかしながら約4万名の犠牲者を出した被服廠跡と異なり、横浜公園ではほとんどの避難者が焼死を免れた。その原因として水道管の破裂による浸水、家財道具の不携帯、樹木による延焼防止効果などが伝えられている〔武村(2006)〕。樹木の効果は掃部山公園の例にも推測されることを先に指摘した。旧横浜市の死者数は、場合によってはこの2つの公園での焼死者により数万人増加し、旧東京市と同等となった可能性がある。今後はこれらの事例を詳細に検討し、人的被害の抑制に役立った要因を洗い出していく必要がある。同じことは山手町にも言える。山手町はほぼ全域が焼失したにも関わらず、中心部と比較して死者はわずかであった。死者の大量発生地点ばかりでなく、こういった人的被害の少ない地域についての調査も今後の重要な課題である。

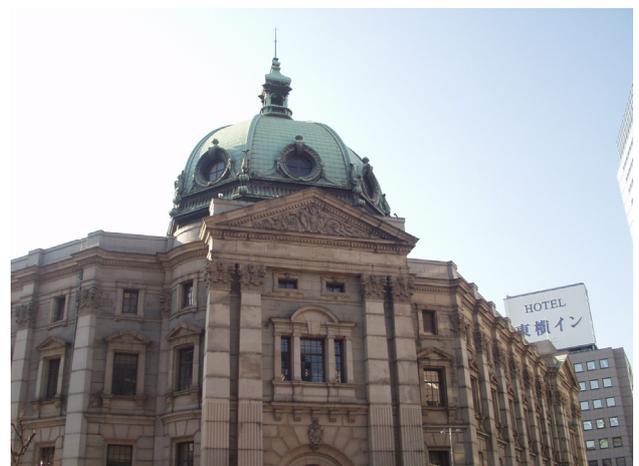
関内の馬車道通り沿いの横浜正金銀行（現神奈川県立歴史博物館、写真 6）で起きた惨事はよく

写真 6 神奈川県立歴史博物館。関東地震当時は横浜正金銀行であり、火災に追われた避難者が周辺で焼死した。

知られている。建物は倒潰を免れたので付近住民が避難したところ、午後1時頃に四方から猛火が襲い、表門・裏門が閉鎖された。そのために、その後の避難者は表門前や石堀内で約100名が焼死した。それ以前に地下室に避難した住民と行員約300名は窒息寸前となったが、午後4時頃には鎮火したので無事であった。

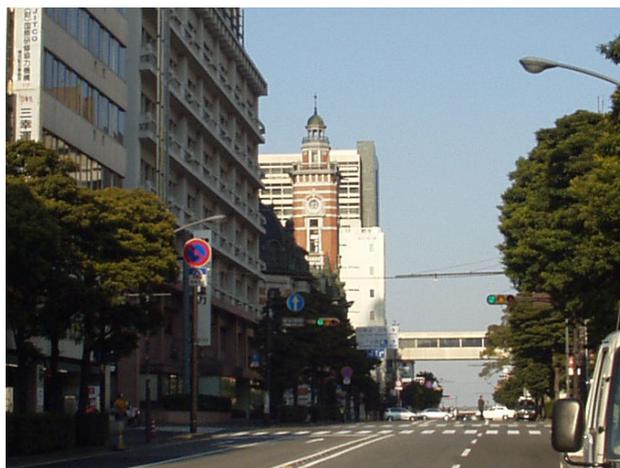
正金銀行の北東、現在の横浜第2合同庁舎の場所に建っていた横浜地方裁判所の被害も有名である。煉瓦造建物は倒潰し、所長をはじめ判事・検事・弁護士・訴訟人・傍聴者など100名以上の圧死者を出した。なお本町通りに面した横浜開港記念会館の煉瓦造の塔（通称ジャックの塔、写真7）は倒潰を免れている。

写真7 横浜市開港記念会館（中央）。赤煉瓦の塔はジャックの塔と呼ばれており、関東地震では倒潰を免れた。
