2006 年インドネシア・ジョグジャカルタ地震のメカニズムと被害

名古屋大学環境学研究科地震火山・防災研究センター

Seismic source and associated damages of the 2006 May 27, Yogyakarta - Indonesia earthquake

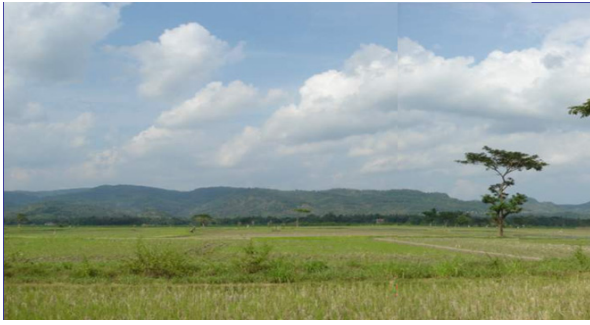
図1 オパック断層の断層崖(南西方向から撮影). 断層崖の高さは約 300m である. 甚大な地震災害は, 断層に沿う平野側に起きた.

Fig. 1 Photo showing a scarp of the Opak fault, taken from southwest. The ridge, northwest of the fault, is about 300m high. Most serious damaged areas were distributed along the foot of the fault scarp.

ジョグジャカルタ州は、ジャワ島中部に位置し、広大な水田や畑地が広がり、南部はインド洋に面している。特徴的な地形は、ジョグジャカルタ (Yogyakarta) 市の北方のメラピ火山 (Merapi) と、東方を走る直線状のオパック (Opak) 断層崖 (図 1) である。断層に沿う山の高さは 300m 程度である。今回の地震で最大の被害を受けたバントゥール県 (Bantul, ジョグジャカルタ市の南東) は、この活断層のすぐ西側に位置している (図 2)。インドネシア地質調査所の地質図幅ジョグジャカルタによると、断層の東側 (隆起側) は、中新生

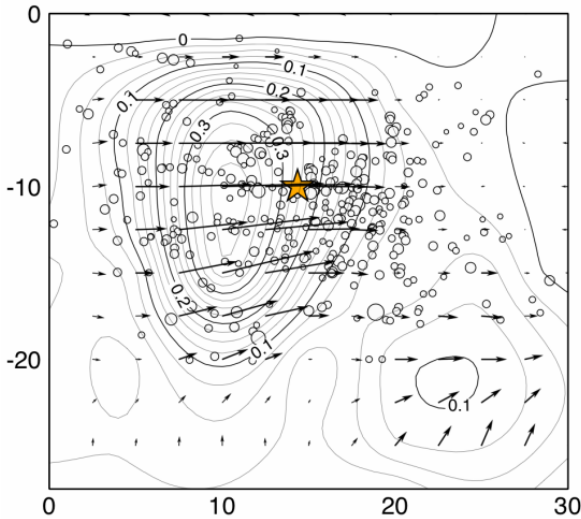
図 4 ジョグジャカルタ地震の断層面上のすべり分布. すべり量の単位は m, コンター間隔は 0.1m. 破壊開始点(★)は, 米国地質調査所の決定した震源の位置と等しいと仮定した. 矢印は断層面上のすべり(南東ブロック)を表す. 丸印は断層面上に投影した余震を示す.

Fig. 4 Contours of fault slip on the 2006 Yogyakarta earthquake (unit: 1m). The interval of the counter is 0.1 m. Star denotes the initial rupture point that is assumed to be the same as the hypocenter determined by the USGS. Arrows represent the slip vectors on the southeast plane of the fault showing a nearly pure strike-slip fault. Open circles are the aftershocks projected on the fault plane.

本研究でも、Kikuchi and Kanamori (1991)の手法を用いて、広帯域地震計のP波波形解析を行った。解析の対象とした記録は、震源距離30°から100°の範囲の広帯域地震記録で、ノイズレベルの大きな観測点は除いた。図3の余震分布を参考にして、断層の広がり鉛直方向および水平方向共に30km以内とした。このようにして求めた断層面上のすべり分布を図4に示した。余震分布は、地震断層の広がりをほぼ示すとすれば、本研究および山中(2006)の解が八木(2006)の解より適切と思われる。断層上の主要なすべりは、オパック断層南部の初期破壊の周辺に集中している。さらに北に伸びた破壊領域(図4の右下の深さ22km付近)が分布するが、ここでの地震モーメント放出は、10~20%程度であり、解析上生じたノイズに過ぎないだろう。波形解析から得られたモーメントマグニチュードMwは、6.3である。

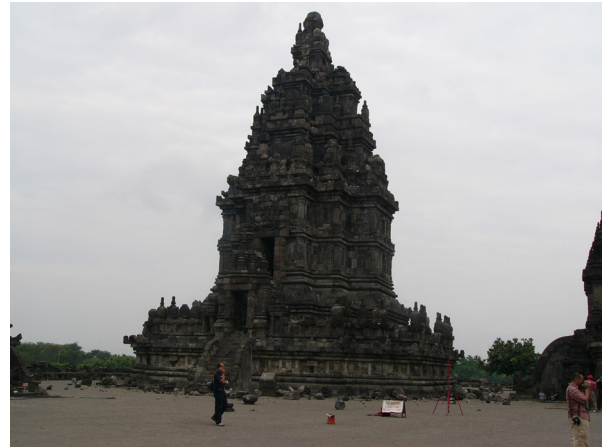
図 5 軽微な被害を受けたヒンズー教プランバナン寺院中の1つのお寺. お寺の敷地内には, 寺院の飾りや壁から落ちた石の破片が散乱していた.

Fig. 5 One of the temples of Hindu Prambana compound that was slightly damaged by the 2006 Jogjakarta earthquake. Pieces of stone walls are scattered surrounding the temple as seen in the photo's foreground.

ジョグジャカルタ州には、世界遺産にも指定されたヒンズー教のプランバナン寺院(Prambanan Temple)、仏教のボロブドール寺院(Borobudur Temple)などの石積みの寺院が古くから建造されてきた。プランバナン寺院では、一部被害が生じ、閉鎖されていたが(図5)、ボロブドール寺院には被害は全くなかった。これ

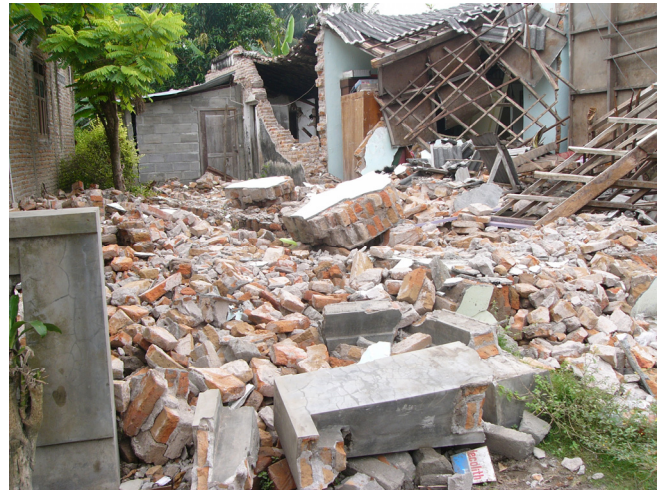
図 6 崩壊したレンガ造りの家屋(バントゥール県).

Fig. 6 One of the collapsed brick houses in Bantul after the May 26, 2006 earthquake.

ジョグジャカルタでの甚大な地震被害は、脆弱なレンガの建造物が原因である(図 6)。レンガとレンガをつなぐモルタルの強度がほとんどない家屋が多かったとの指摘もある。インドネシアでは、1970 年代よりレンガが住宅の建築資材として使われ始めたらしい。安価で、比較的堅く、かつ漆喰を塗れば、見栄えのする住宅が建設できるので、レンガ造りはまたたく間に広がった。ジャワ島内陸部には、この数十年間、大地震がほとんどなかったため、大きな地震災害は起きていない。このため、ジョグジャカルタの家屋は、レンガ造りが主だった。これまで被害がなかったのは、木材や竹で造られた住居が多かったためであるが、今後は地震が起きるたびに、甚大な被害を起こす恐れがある。ジョグジャカルタ地震は、モーメントマグニチュードは 6.3 であり、日本で起きたなら、死者がほとんど出ない程度の地震規模である。

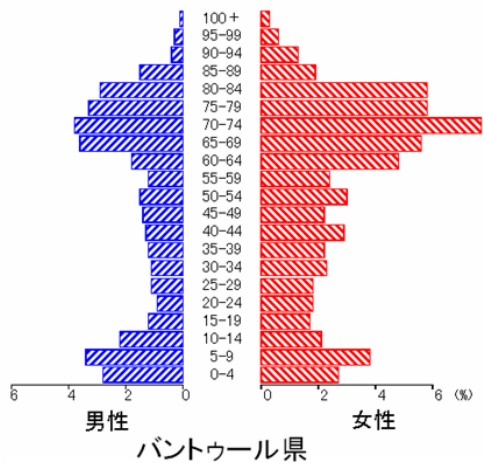
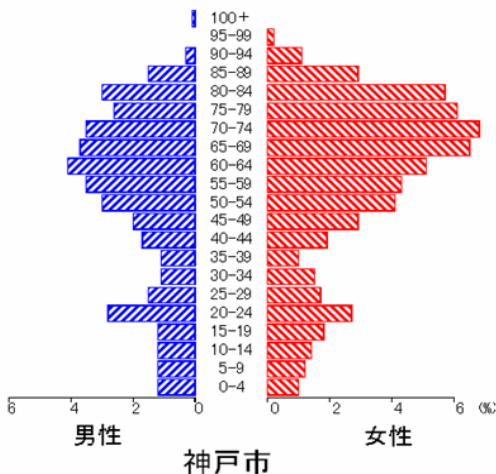
図 7 地震による年齢層別死亡率. 左は男性, 右は女性. (上段)2006 年ジョグジャカルタ地震によるバンツール県における死亡率, (下段)1995 年兵庫県南部地震(阪神淡路大震災)における神戸市での死亡率. 二つの分布がよく似ていることが注目される.

Fig. 7 Death rates for Bantul prefecture during the 2006 Jogjakarta earthquake (upper plot) and for Kobe city during the 1995 Hyogoken-Nanbu earthquake (Haish-Awaji earthquake) (lower plot). Right and left bars show the male and female death rates, respectively. It is noticeable that the two death rate distributions are quite similar with each other except for the ages between 0 and 10.

今回の地震による死者は、約 5700 名といわれている。年齢別の死亡率は、Tabuchi (2006) により求められている(図 7)。図によると、高齢者の死亡率が若年者の 10~20 倍、女性の死亡率は男性の死亡率よりも 1.5~2 に達している。この図には、阪神淡路大震災での神戸市の死亡率も一緒に示されているが、ジョグジャカルタのパターンに似ているのがわかる。神戸市での死者の多くが、築数十年の古い家に住む高齢者で、しかも高齢者の多くは 1 階に住み、家具や家の下敷きとなって圧死したといわれている。

神戸とジョグジャカルタでの顕著な違いは 10 歳以下の子供の死亡率であろう。この年齢層では、神戸での死亡率は低いものの、ジョグジャカルタでは高い。これは、神戸市では、10 歳以下の子供を持つ家族数は、震災の帯といわれた地域には少なく、新しいマンションの多い山手側に住んでいたためかもしれない。日本では核家族化と年齢層による地域の棲み分けが進んでいのかかもしれない。
