## 関東地震(1923)時の震災地応急測図原図と土砂災害

財団法人砂防フロンティア整備推進機構\* 井上公夫  
 日本工営株式会社国土保全事業部† 笠原亮一

### Urgent survey maps at the 1923 Kanto Earthquake and Sediment-related disasters

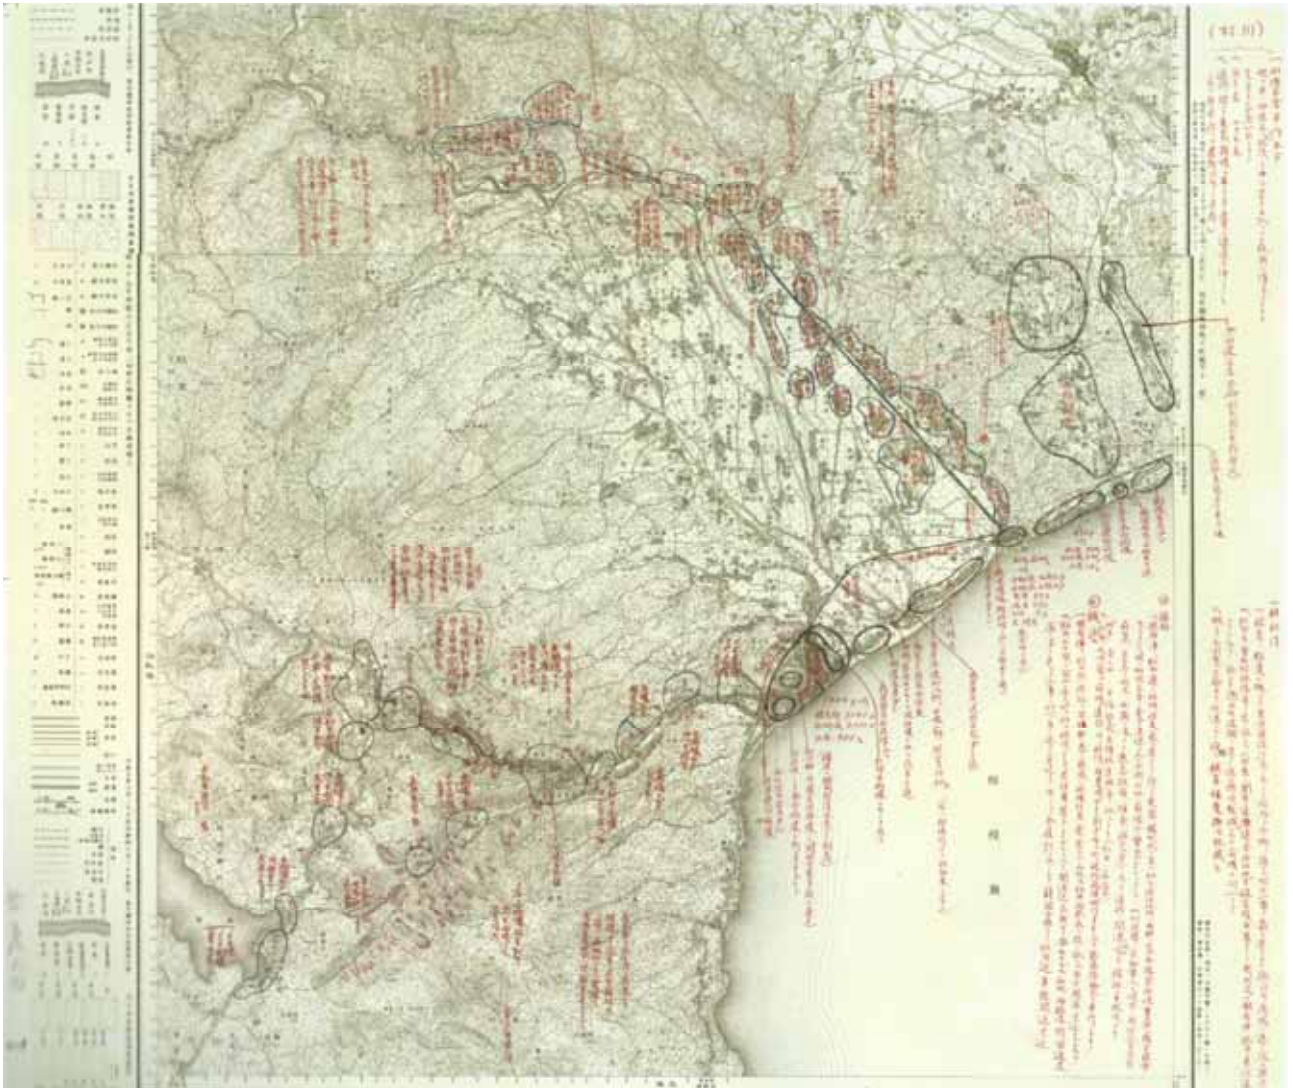
図2 震災地応急復旧原図 1/5万「小田原」「松田惣領(一部)」図幅(国土地理院所蔵)

Fig.2 Urgent survey map “Odawara”, ”Matsuda-Souryo” (original scale scale 1:50,000)(from GSI collections)

最も土砂災害が激甚であった 1/5 万「小田原」図幅は、小田原市内から箱根方面(東海道)を調査した隊員と伊豆半島の東海岸方面を熱海に向かって調査した隊員が別々に応急測図を作成している。図2は、海岸線部分を除く「小田原」「松田惣領」図幅の調査結果をまとめたもので、集落毎の被災率や交通関係(東海道線や東海道など)の被害状況や復旧工事の必要日数などが赤字で詳細に書き込まれている。東海道線(現御殿場線)や東海道(国道1号線)が通り、調査隊が確認した箱根の早川・須雲川沿いの崩壊や地すべり地が多く書き込まれている。

国土地理院(旧参謀本部陸地測量部)には、関東大震災(1923)の被害状況を記載した「震災地応急測図原図」が保管されている。1/20万帝国図2枚(横須賀2枚)、1/5万地形図28枚(八王子2枚、松田惣領3枚、小田原2枚、その他各1枚)、1/5万秘図区域の写図7枚、1/2万の1地形図7枚(神奈川2枚)、1/1万地形図19枚、計63枚からなる。これらの地図は、関東地震直後の9月6日から15日という短期間で、当時の参謀本部陸地測量部が延べ94名もの要員を配して作成したものである。図1は、1/5万地形図の一覧図で、図2は、1/5万の「小田原」「松田惣領(一部)」を示している。

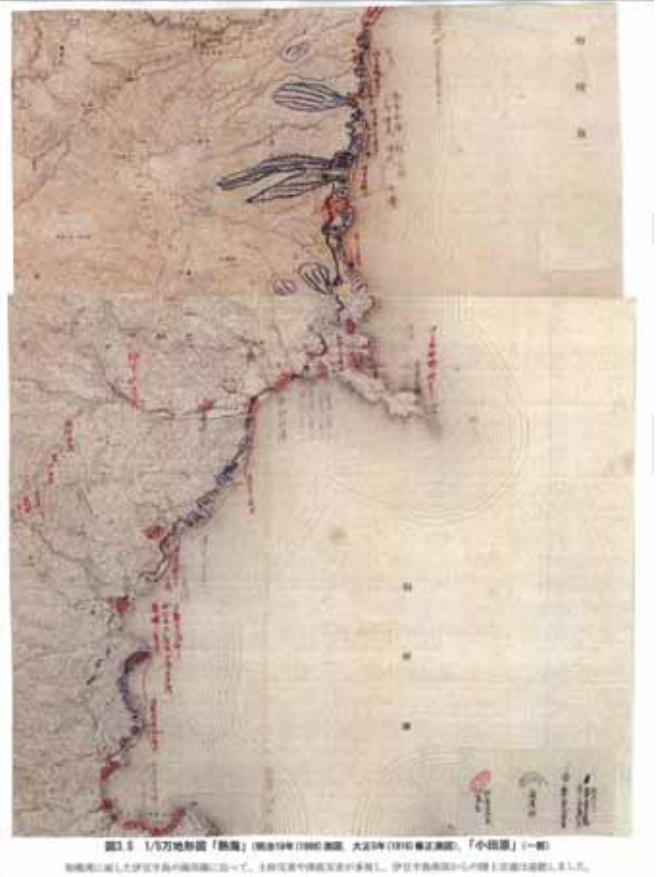
図3 震災地応急復旧原図 1/5 万「小田原」「熱海」の海岸部分 (国土地理院所蔵)

図3は、「小田原」「熱海」図幅の海岸部の被災状況を示したものである。相模湾に面した伊豆半島の海岸線に沿った地域では、土砂災害や津波災害が多発した。特に、根府川・米神などの大規模な土砂災害の状況が記載されている。これらの土砂災害により、伊豆半島南部からの陸上交通は完全に途絶した。

Fig.3 Coastal area of Urgent survey map “Odawara”, “Atami” (original scale 1:50,000) (from GSI collections)

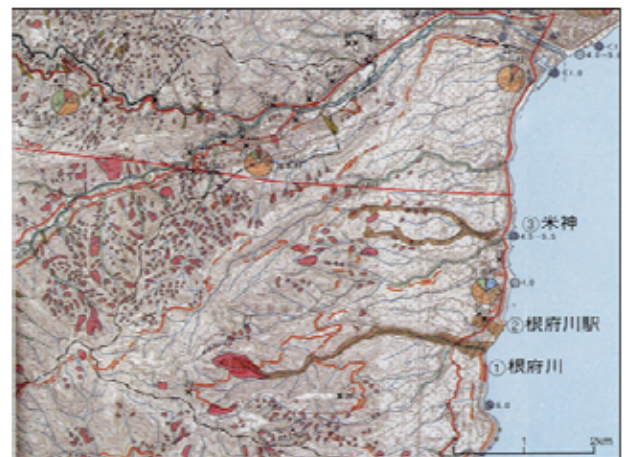
図6 自然災害履歴図「小田原・熱海・御殿場」

図 6 は、神奈川県企画部企画総務室(1987)の 1/5 万土地分類調査、自然災害履歴図「小田原・熱海・御殿場」の一部である。写真判読によって、箱根地区や根府川・米神などの土砂移動状況が良くわかる。

Fig.6 Distribution of landslides and debris flows near Odawara City, Kanagawa Pref.(original scale 1:50,000) (after Kanagawa Prefecture, 1987)

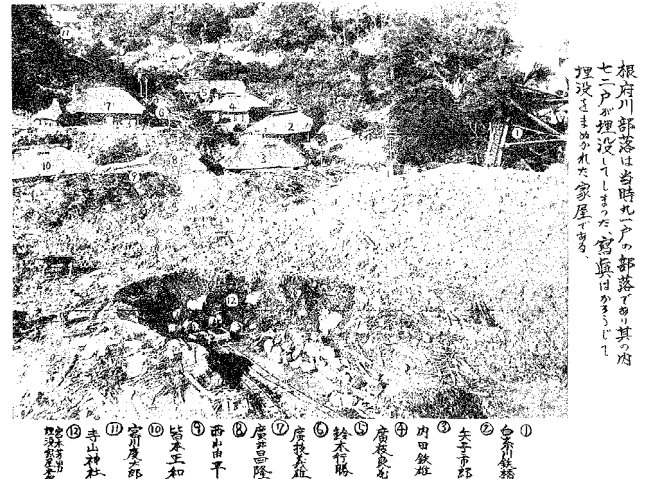
写真1 根府川集落を埋没させた山津波  
(神奈川県, 1927, 内田, 2000)

内田(2000)は、白糸川の痕跡を調査し、正確な災害状況を記録している。写真1は、多くの本に引用されている貴重な写真であるが、内田氏は写真に写っている人家の所有者名をすべて書き込んでいます。

Photo.1 Nebukawa village buried by debris flow.  
(after Kanagawa Prefecture, 1927, Uchida, 2000)

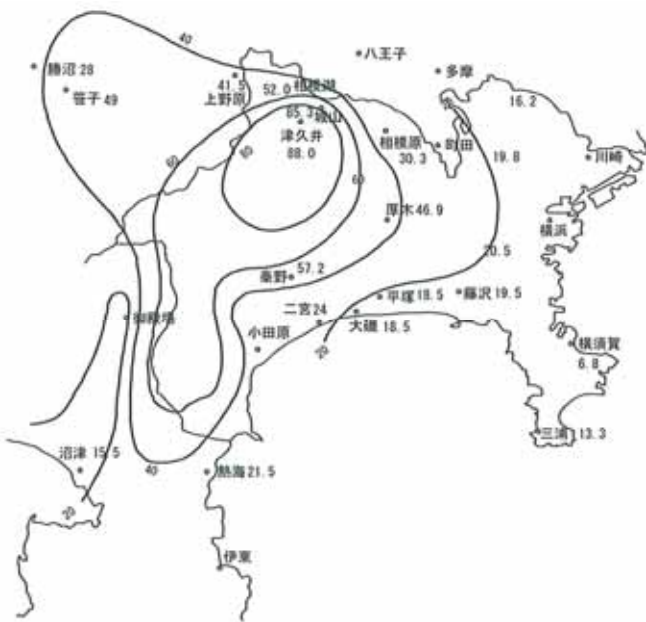
図8 大正12年(1923)8月31日の日雨量  
(井上・伊藤, 2006)  
Fig.8 Daily Precipitation on Aug. 31, 1923.  
(after Inoue and Ito, 2006).

図8に示したように、関東地震の前日の8月31日には熱海で21.5mm、丹沢南面の秦野で57.2mm、北西の津久井で88mmとかなりの豪雨があった。小田原市や松田町などの関東地震体験者の手記には、8月31日の夜から9月1日9～11時頃まで、降雨があったことが記されている。この当時は山地部での気象観測点は少ないので、山地部では図8以上に降雨があったと判断される。このため、丹沢や箱根山地は土砂災害の発生しやすい状態であり、関東地震の激震により、崩壊や地すべりが多発したのであろう。

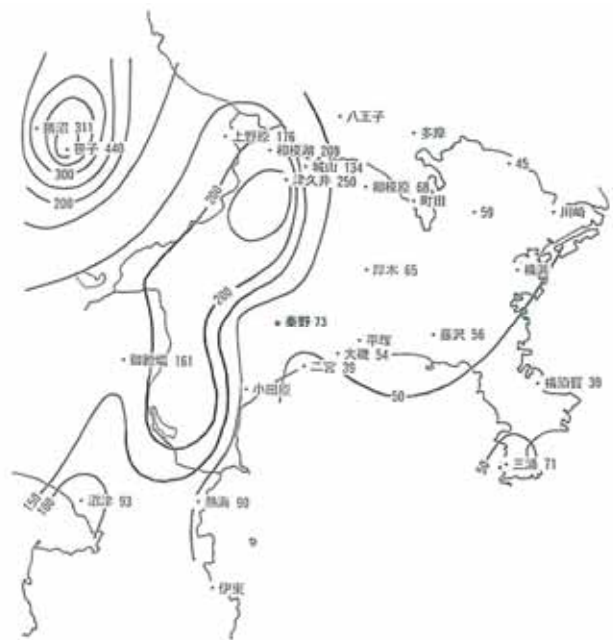
図9 大正12年(1923)9月12～15日の連続雨量  
(建設省土木研究所, 1995)  
Fig.9 Continuous precipitation on Sep. 12 ~ 15, 1923.  
(after PWRI, 1995)

図9に示したように、9月12日～15日には、潮岬に上陸した台風に伴って、かなりの豪雨があった。4日間の雨量は秦野で73.1mm、津久井で249.9mmにも達した。丹沢山地で土石流が多発し、田畑・家屋が埋没・流出した。箱根山地でも亀裂が増大し崩壊が増加したと記されている(神奈川県農林部林務課, 1984)。関東地震以降も10年以上にわたって、降雨のたびに崩壊が多発したため、山に入るときには注意がかかせなかったという(1924年1月15日の丹沢地震や1930年11月26日の北伊豆地震の影響もあった)。
