# 神奈川県茅ヶ崎市・寒川町での関東大震災の跡

## - 相模川東岸地域の被害と復興 -

名古屋大学減災連携研究センター\* 武村雅之

Report on the Field Survey for the Memorial Matters from the 1923 Great Kanto Earthquake  
at Chigasaki and Samukawa Cities in Central Kanagawa Prefecture, Japan.

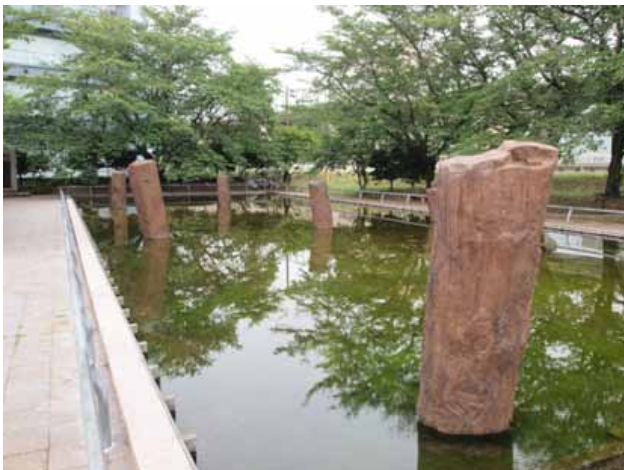
図6 地盤の液状化で出現した旧相模川橋脚の遺構  
Fig. 6 The relic of piers of old bridge in Kamakura period emerging with the soil liquefaction due to earthquake.

所在地は国道1号線が小出川を渡る下町屋橋の東南の袂で、「国指定史跡 旧相模川橋脚」という標柱が建っているの直ぐに分かる。関東地震と翌年に起きた丹沢の余震で、水田の液状化に伴って土中から太い木の柱が何本も出現し、歴史学者の沼田頼輔によって鎌倉時代に相模川に架けられた橋の遺構(橋脚)と考証され、1926(大正15)年に国の史跡に指定されたものである。

2001年から2007年まで保存整備が進み、地震による出現時の状況を正確に保存すべく、図6に示すように精巧なレプリカが作成され、その下に実物が保存されている。この地点に相模川に架かる橋があったということは、相模川の本流は現在より約1.2kmも東に蛇行していたことになり、敷地内には明治15年作成の迅速測図に見える蛇行跡の説明模型もある。

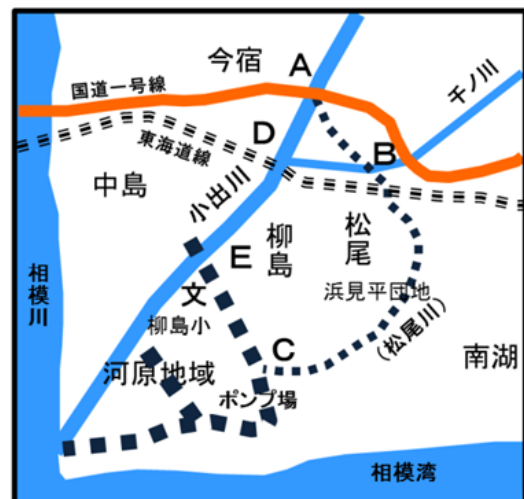
図7 地震前後の柳島付近の河筋の変化  
Fig. 7 Change of the course of rivers in Yanagishima area before and after the earthquake.

中でも柳島地区は地形そのものが大きく変わってしまった。図7は現在の河川と震災前の河川の比較である。現在、小出川は国道1号線の下町屋橋(A地点)からほぼ直線的に相模川河口に向けて流れているが、震災前は大きく南に迂回して現在の鳥井戸橋(B地点)付近で千ノ川と合流して松尾川となり点線の経路を経てC地点で相模河口から入江のように延びる水路に注いでいた[自治会・五三会(1990)]。江戸時代にはさらに広い入江で柳島湊として栄えたという。

ところが地震によって河口付近の河原地域が隆起して港が完全に消え、松尾川の水も出口を失って現在の浜見平団地付近に滞留した[茅ヶ崎市(1981)]。水は次第に田んぼだけでなく畑にも浸水し、排水のために村民総出で堀割工事を行ったという記録もある[自治会・五三会(1990)]。

結局は県営で工事が行われ、千ノ川を西に延ばして小出川との合流点を現在の湘東橋のやや上流、図7のD地点とした。図8はその際に掘られた千ノ川の延長部の現在の様子である。さらにD地点から

現在の柳島小学校近くの宮の下橋付近(E 地点)を通りポンプ場付近を經由して相模川への河道が確保されるようになった。1926(大正 13)年ころのことである。翌年ポンプ場付近に逆流を防ぐ閘門が設けられて、柳島をめぐる水流がようやく安定するようになったと言われている[茅ヶ崎市(1981)]。なお、現在のように宮の下橋(E 付近)から真進する水路が整備されたのは戦後の 1957(昭和 32)年から始まる小出川改修工事によるものである。

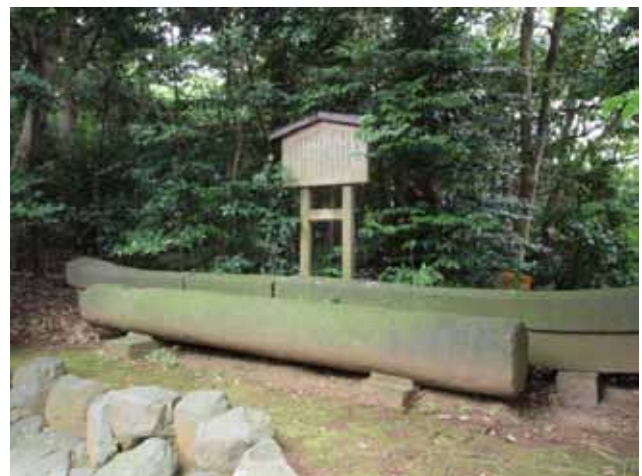
図 21 寒川神社に残る震災による一ノ鳥居の残骸

この鳥居は当神社の一ノ鳥居で寛政八年(西暦一七九六年)木内善治郎の寄進により参道に建立されたもの。安政二年江戸大地震、大正十二年関東大震災、二度にわたり倒壊した。高さ一丈一尺(約三.三 m)柱間一丈(約三 m)明神鳥居。当時を忍びここに設置する。

関東大震災における寒川神社の被害については、『社務日誌』に「午後零時三十分頃大地震起り神社本殿・拝殿・幣殿等皆傾斜、但し本殿ノミ八六尺位後方ニスベル、他ノ天水瓶・御輿殿・手水舎・一ノ鳥居等倒ル、其ノ他社務所破損、随神門・二ノ鳥居傾斜ス」[寒川町(1994)]との記述があり、一ノ鳥居が倒れたことが確認できる。『社務日誌』には10月17日に内務省技師と技手が被害の実地調査を行ったことが書かれており、『寒川神社志』によればその後本殿はじめ多くが内務省の直轄工事として復旧されたことが分かる[寒川神社(1932)]。そのような中で一之鳥居は篤志家による奉納によって再建された。

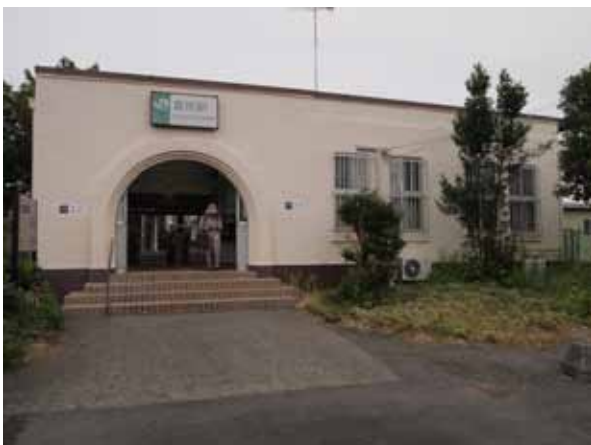
図 22 震災後鉄筋コンクリートの耐震構造で建てられた倉見駅の駅舎

相模線の宮山駅から厚木方向へ一つ先の駅が倉見駅である。図22に示すように駅舎は鉄筋コンクリートで古く、大変頑丈そうな建物である。駅前に説明板があり、震災後の1926(大正15)年に相模線が厚木まで伸延された際に建てられたもので、関東大震災直後でもあり、地震や火事に備えるために、さらには補修費の軽減も狙って当時としては珍しい鉄筋コンクリートの駅舎が造られたとのことである。なお、その2つ先の社家駅でも同様の建物が今も駅舎として使用されている。

Fig. 22 Kurami station constructed as an aseismic RC-structure after the earthquake.
