[報告] 1889年紀伊半島災害によって十津川流域で 形成・決壊した天然ダム

Formation and Outburst of Landslide Dams in 1889 along Totsu River, Central Kii Peninsula

On the Kii Peninsula, a number of large-scale collapses of landslide dams occurred in 1889 due to a typhoon that brought rainfall of over 1,000 mm between August 19 and 20. More than 33 landslide dams were formed and most of them collapsed, causing serious damage. In 2011, many large-scale collapses occurred again due to Typhoon No.12 that lasted from August 30 to September 6, causing more than 18 river blockages. In this report, the authors examined the distribution characteristics of the 1889 disasters, with the focus on the Totsukawa area in southern Nara Prefecture in slope gradation image map. It has been reported that 28 landslide dams were formed in this area in 1889 (total sediment volume: 200 million m³). In 2011, 16 river blockages (mostly partial) occurred in the same area (total sediment volume: 38 million m³). Reading the disaster documents of the Totsugawa area again, we found that Hayashi landslide dam in 1889 was larger than previous estimates, the height being 110 m and the submerged volume being $1.8 \times 10^8 \text{m}^3$, making it

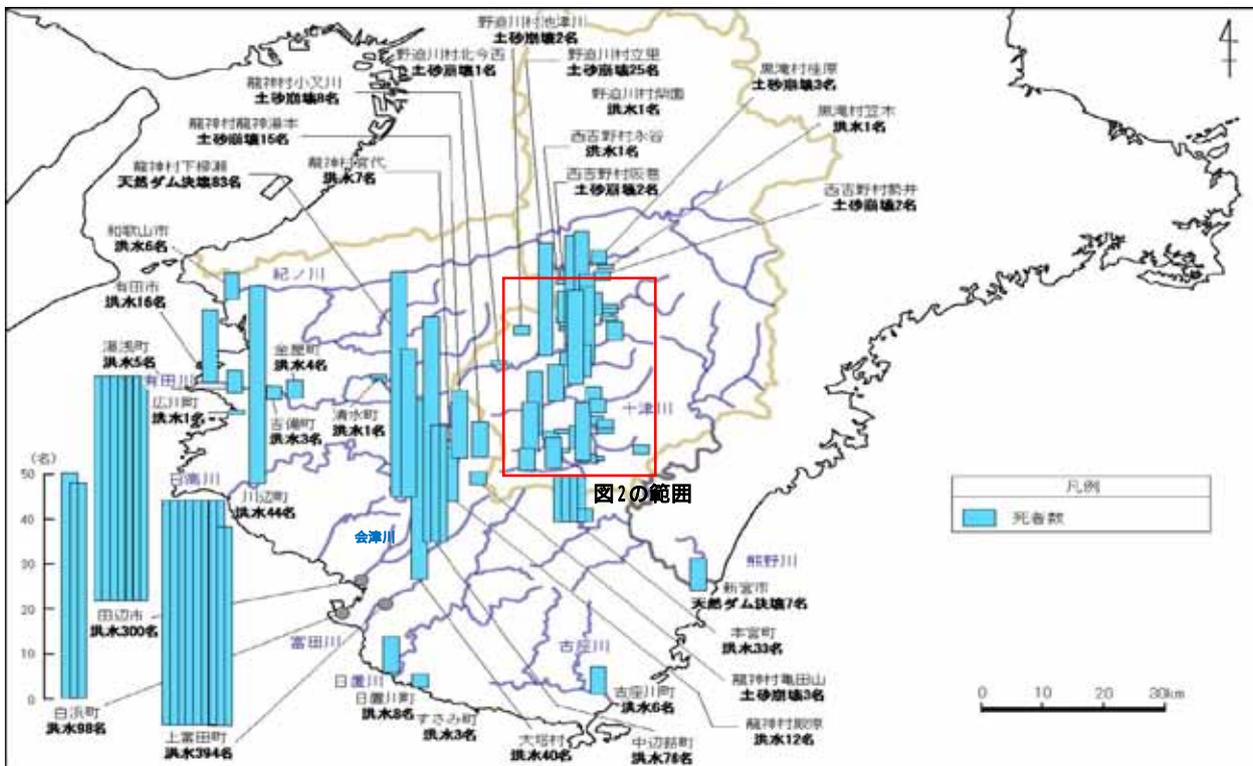
図 1 は、明治 22 年(1889 年)大水害の和歌山・奈良県における死者数を市町村別に示したもので、明治水害誌編集委員会(1989)と関係市町村誌などをもとに集計したものである[水山ほか(2011)]。

図 1 1889 年紀伊半島災害による和歌山・奈良県における死者数[水山ほか(2011)]

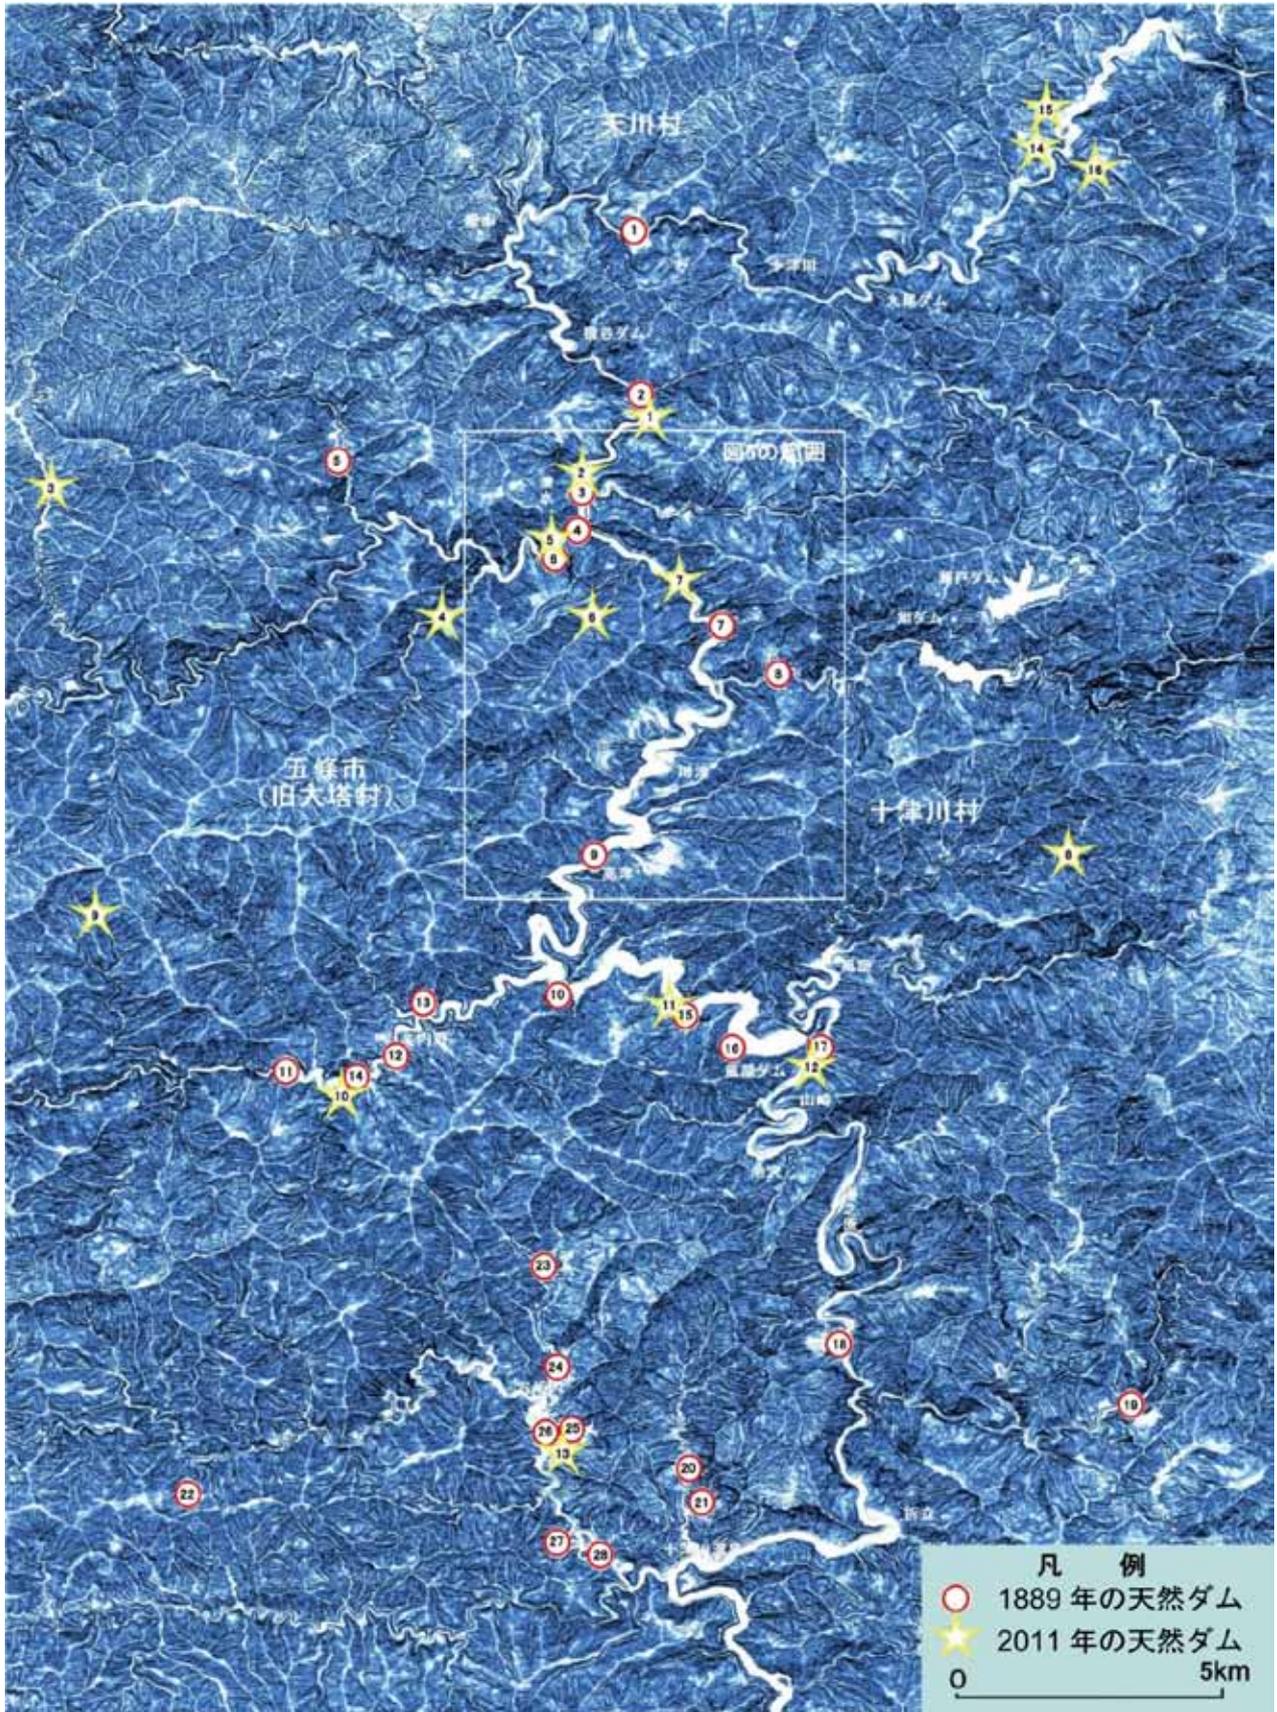
図2 紀伊半島中央部・十津川流域の1889年と2011年災害における天然ダム形成位置。
 本図のカラー版は口絵1参照。

山・奈良県の33箇所の天然ダムのうち、半分近くの16ヶ所が1日以内、4ヶ所が1日～7日未満、4ヶ所が7日～1ヶ月未満、1ヶ所が4年後に決壊し、現存している天然ダム(大畑瀨)は1ヶ所に過ぎない。決壊時期不明の天然ダムが7箇所ある。下記に代表的な天然ダムの経時変化を紹介する。

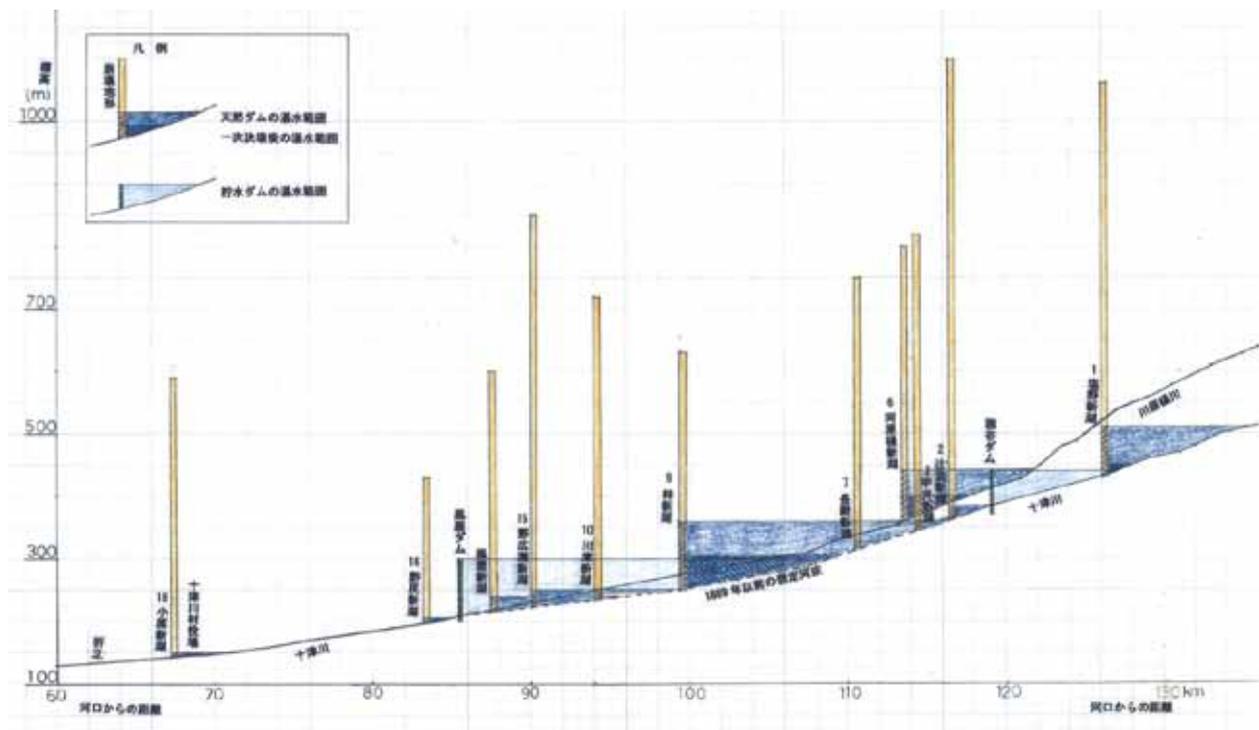
図3は、1/2.5万地形図をもとに十津川の河床縦断面図を作成し、1889年の天然ダムを形成した崩壊地の規模(高さ)と湛水域を示したものである。林新湖と河原樋新湖、林新湖は決壊後も1/2の高さの天然ダムが残ったとして濃い色で表現した。人造貯水池の風屋ダムと猿谷ダムの位置と湛水範囲も示した。1889年以前の河床断面の想定に当たっては、当時の史料記載と横断面形状から判断した。貯水ダムは岩着しているとして、河床断面を想定した。

図3 十津川の河床断面図と天然ダムの湛水範囲

1889年の災害では、十津川本川沿いで多くの天然ダムが形成され、その後ほとんどの天然ダムが決壊し、本川の河床が30mほど上昇して(図3の読み取りに基づく)、険しいV字谷から少し谷底の広い谷地形に変わった。川村(1987)や蒲田・小林(2006)によれば、1889年災害以前の十津川は、杉丸太を渡した丸木橋で対岸に渡ることができるほど川幅が狭くて鋭いV字谷であったという。1889年災害後、多数の山崩れや天然ダムの形成・決壊によって、石礫が堆積して広い河原を持つ荒廃河川に変わったと考えられる

これらの記述をもとに林新湖の湛水範囲を再検討し、新たに想定した林新湖(湛水標高360m)による湛水範囲を図5に示した。この再検討された林新湖の湛水標高360mは、日本で一番長い人道橋である「谷瀬の吊り橋」(長さ297m, 高さ54m, 1954年完成)と、ほぼ同じ標高である。図3に示したように、林新湖の河道閉塞地点で1889年以前の十津川の河床は30mほど低かった(河床標高250m)と考えられることから、湛水高は110mとなる。図5をもとに天然ダムの湛水範囲を計測すると、十津川の流路延長は16kmで、湛水面積は4.9 km^2 であった。

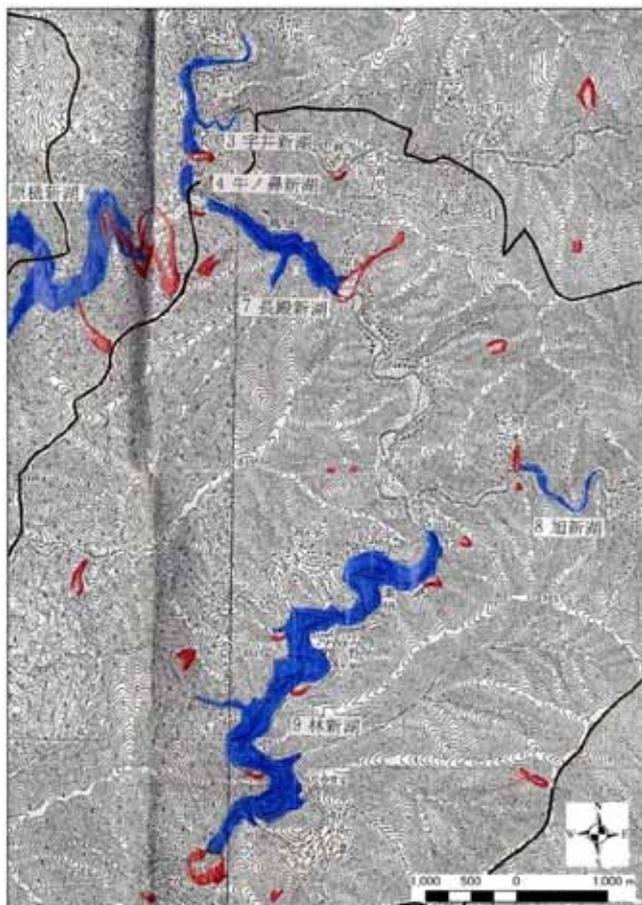
図4 田畑ほか(2002)による林新湖の湛水範囲
基図は旧版地形図(1/5万, 1908~1911年測図)
Fig.4 Submerged area of Hayashi landslide dam
by Tabata et al, 2002

林新湖(地点9)は、1889年災害で最大の天然ダムであるが、宇智吉野郡役所(1891)を読み直し、再検討を行った。図4は林新湖付近の1/5万旧版地形図(1908~1911年測図)で、田畑ほか(2002)による林新湖の湛水範囲を示している。田畑ほか(2002)の表5.1によれば、林新湖は1/5万地形図の読図から、湛水標

図4、5に示したように、崩壊規模はそれほど大きくない(移動岩塊量370万 m^3)が、天然ダムを形成した場所が十津川本川の狭窄部であったため、1889年紀伊半島水害で発生した中で、最も大きな天然ダムとなった[田畑ほか(2002)]。写真1は十津川西側の国道168号から見た林新湖の崩壊斜面である。写真2は崩壊斜面の国道脇にある林新湖の記念碑で、対岸の小丘は残存している地すべり移動岩塊である。

図4のように湛水域が推定されていた林新湖だが、宇智吉野郡役所(1891)巻末の統計表によると、高津:水位273尺(83m), 1戸/39戸(3%) 沈水
林:水位273尺(83m), 27戸/30戸(90%) 沈水
谷瀬:水位220尺(67m), 5戸/55戸(9%) 沈水
上野地:水位263尺(80m), 34戸/42戸(81%) 沈水
宇宮原:水位211尺(63m), 39戸/49戸(80%) 沈水
長殿:水位155尺(47m), 12戸/18戸(67%) 沈水
と記載されている。

林新湖は、17時間(6.1 $\times 10^4$ 秒)後の8月20日夜12時に満水となって決壊して、洪水が下流域を襲った。湛水側で沈水していた人家の多くは流失した。田畑ほか(2002)で示されている湛水範囲(図4)は、17時間後に決壊した後の湛水範囲(湛水高は1/2程度の55m, 湛水量3100万 m^3)と考えられ、多くの写真が宇智吉野郡役所(1891)に掲載されている。林新湖は次第に上流からの土砂により埋積し、現在の十津川の河床は1889年当時より、30mほど上昇したと判断される。

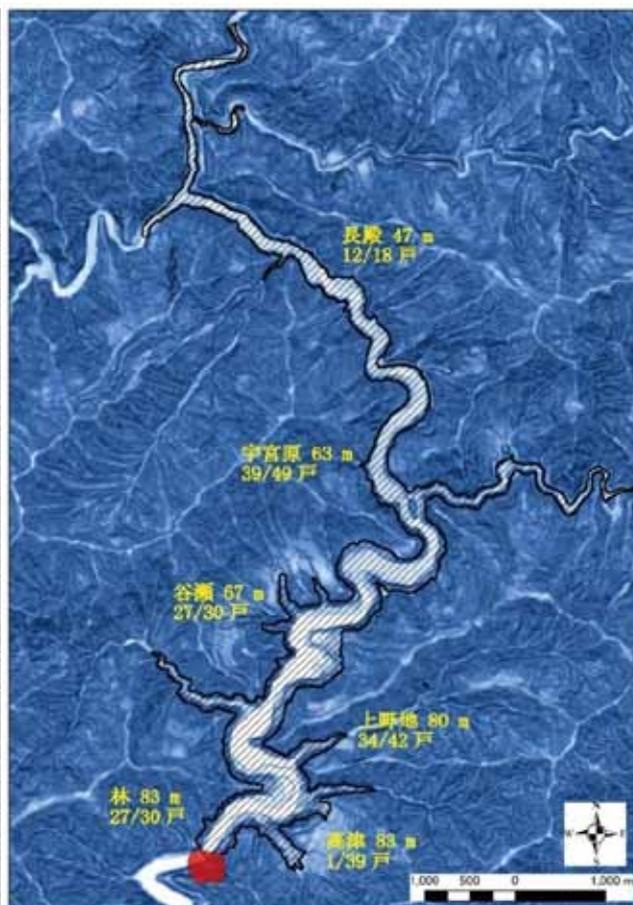
図5 新たに想定した林新湖の湛水範囲
基図は図2の傾斜量図を拡大
Fig. 5 Submerged area of Hayashi landslide dam
by new analysis

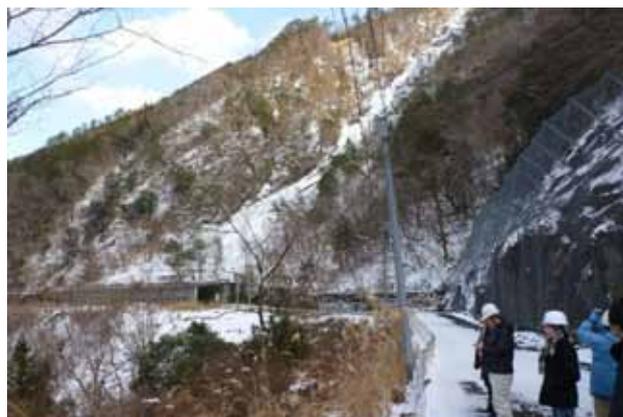
写真1 林新湖形成地点の崩壊斜面。2012年2月、井上公夫撮影

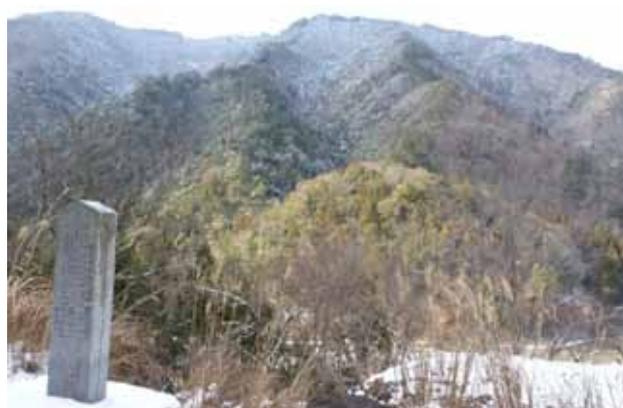
写真2 林新湖の記念碑と対岸の崩積土の小丘
2012年2月、井上公夫撮影
