口絵 1. 三神 図 8 (本文 p.10)

図 8 安政や宝永南海地震による堤防被害と昭和南海地震による堤防被害の位置の比較.

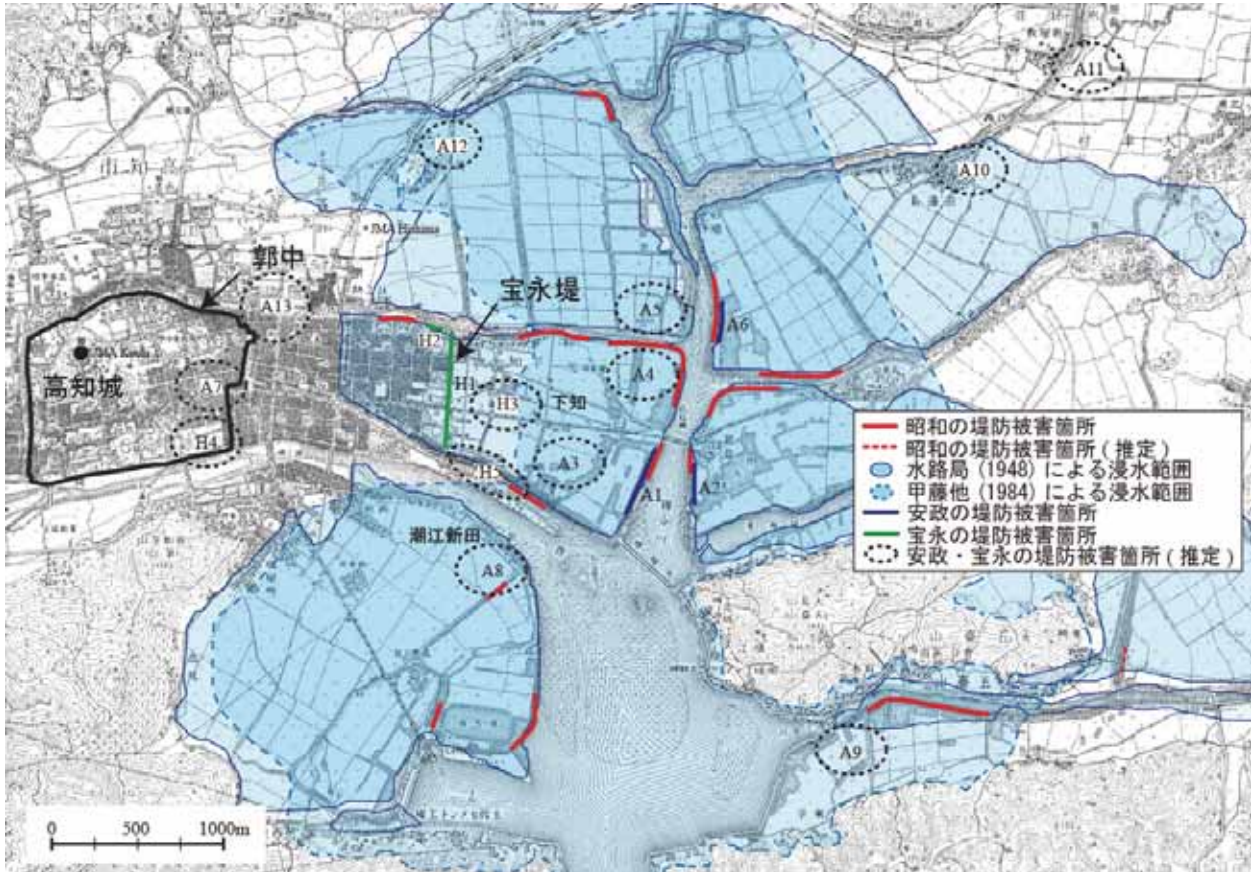
国土地理院(昭和 22 年)発行の 2 万 5 千分の 1 地形図(高知)を使用.

Fig.8 Comparison of damaged sections of levees due to Nankai Earthquakes.
