# 宝永地震(1707)による高知県東洋町名留川の大規模土砂災害

井上公夫<sup>1</sup> (砂防フロンティア整備推進機構) ・中西一郎<sup>2</sup> (京都大学理学部地球物理学教室)

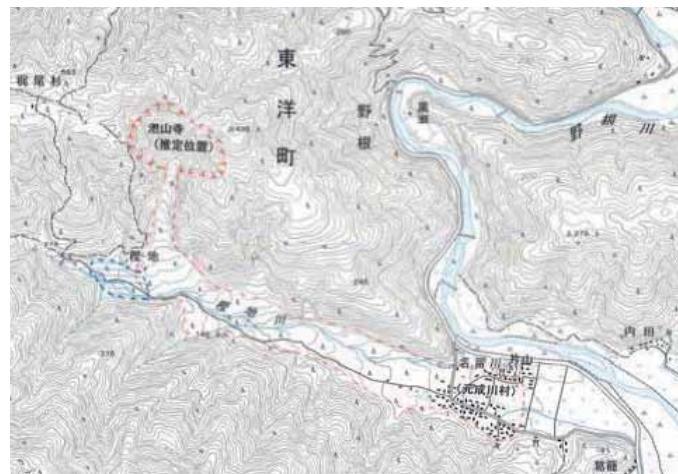
図1. 名留川地区平面図(1/2.5万「名留川」)

以上の史料などをもとに、名留川集落から堅地川流域を現地調査し、図1の平面図を作成した。1979年の1/2.5万地形図では、名留集落から堅地川に沿って、水田(棚田)が耕作されていたが、2007年測図ではすべて植林地になっている。現地調査によれば、石積による棚田地形が残っており、その上に杉が植林されていた。地形図には堅地と梶尾杉には数軒の人家記号が残るが、すでに居住者は移転し、無人となっている。堅地から梶尾杉に向かう徒歩道は、雑木・草に覆われ、尾根部の平坦地まで行けなかつた。梶尾杉付近の平坦な尾根部には、WNW-ESE方向の凹凸地が存在し、その東側は大きく抉られたような崩壊地形が存在する。その下部には大量の崩落土砂からなる堆積地形が存在する。

前述の史料に基づけば、尾根部の平坦地に池山観音堂があり、宝永地震によって地山が緩み、半年後の豪雨によって、大池と池山寺を巻き込んで、大規模な深層崩壊を起こしたと考えられる。崩壊地の規模は、東西500m、南北250mで、面積12万m<sup>2</sup>、平均崩壊深50mとすると、崩壊土砂量は5000~6000万m<sup>3</sup>にも達する。崩壊土砂は堅地川の河谷を2.5kmも流下して、幅200mの埋積谷を形成するとともに、成川村の集落をほぼ完全に埋めてしまった。
