# 関東大震災の寺院被害と復興

## —関東圏における真言宗智山派寺院の場合—

北原 糸子\*

Buddhism Temples damaged by the 1923 Great Kanto Earthquake and their Recovery;  
the Case of the Temples of the Chisan School of the Shingon Sect of Buddhism

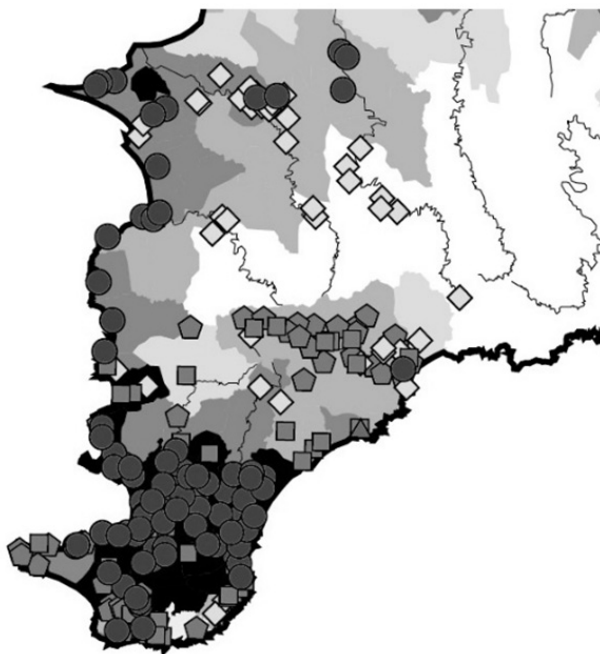
図 2. 寺院被害と町村別震度(千葉県)

本堂被害	住家全潰率Yおよび震度
● 倒壊	□ 報告なし (5弱以下)
▲ 焼失	□ 0%<Y<0.1% (5弱)
■ 半壊	□ 0.1%≤Y<1% (5強)
◇ 破損	■ 1%≤Y<10% (6弱)
◆ 傾斜	■ 10%≤Y<30% (6強)
	■ 30%≤Y (7)

Fig. 2. Distribution of damaged temples in Chiba Prefecture due to the earthquake.

正関東地震の住宅被害に基づいて作成された震度分布図に被害寺院を落とし、それぞれを千葉県(図 2)、神奈川県(図 3)、東京府(図 4)、埼玉県(図 5)の 4 府県別に示した。図 6 はそれらを 1 図にまとめて表示したものである。これらの図の作成については、大正関東地震住宅被害全壊率から震度分布図を作成した諸井孝文氏の協力を得た。以下は諸井氏による作図の分析結果である。図 6 は各府県をまとめた被害寺院分布図であり、諸井・武村(2002)による住家の全潰率及び全潰率から推定された震度の分布と比較可能である。

府県別に寺院被害の特徴を見ると、千葉県の倒壊寺院は一般の住家と同様に房総半島先端の安房郡の館山低地に集中し、その他は内房の海岸線に沿って点在している。また外房の鴨川低地では、傾斜もしくは半壊程度の寺院が分布する。一方、神奈川県では川崎市の倒壊寺院が目立っており、横浜市では焼失の他は破損あるいは傾斜の被害に留まっている。また東京府では、東京低地ならびに多摩川低地の被害が多く、特に多摩川低地では住家全潰率 1%前後と比較的被害の小さい地域でも倒壊寺院が認められる。最後に埼玉県の寺院被害は住家被害と共通した地域で生じており、荒川低地及び中川低地の被害が多い。このうち中川低地では倒壊寺院も多く発生し、南北に広がる分布を見せている。

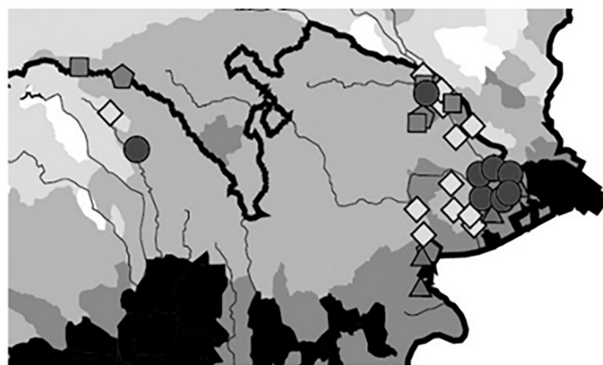
図 3. 寺院被害と町村別震度(神奈川県)

Fig. 3. Distribution of damaged temples in Kanagawa Prefecture due to the earthquake.

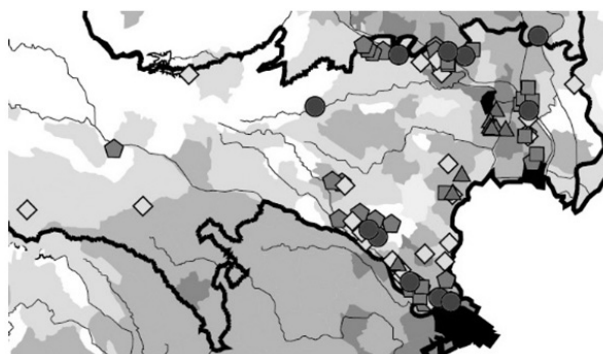
図 4. 寺院被害と町村別震度(東京府)

Fig. 4. Distribution of damaged temples in Tokyo Metropolitan Prefecture due to the earthquake.

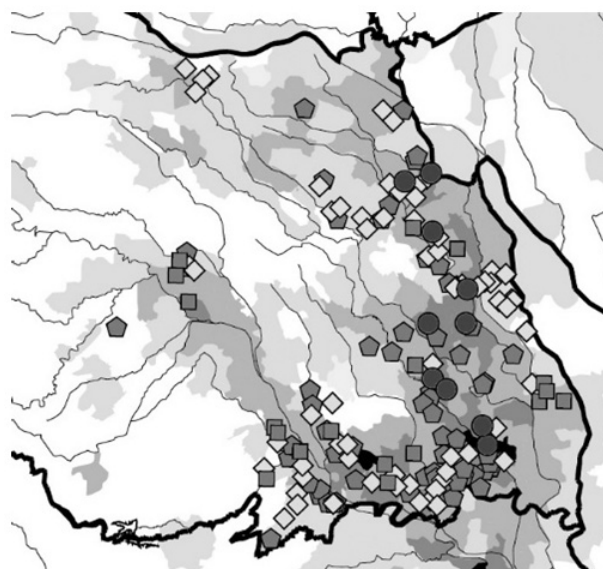
図 5. 寺院被害と町村別震度(埼玉県)

Fig. 5. Distribution of damaged temples in Saitama Prefecture due to the earthquake.

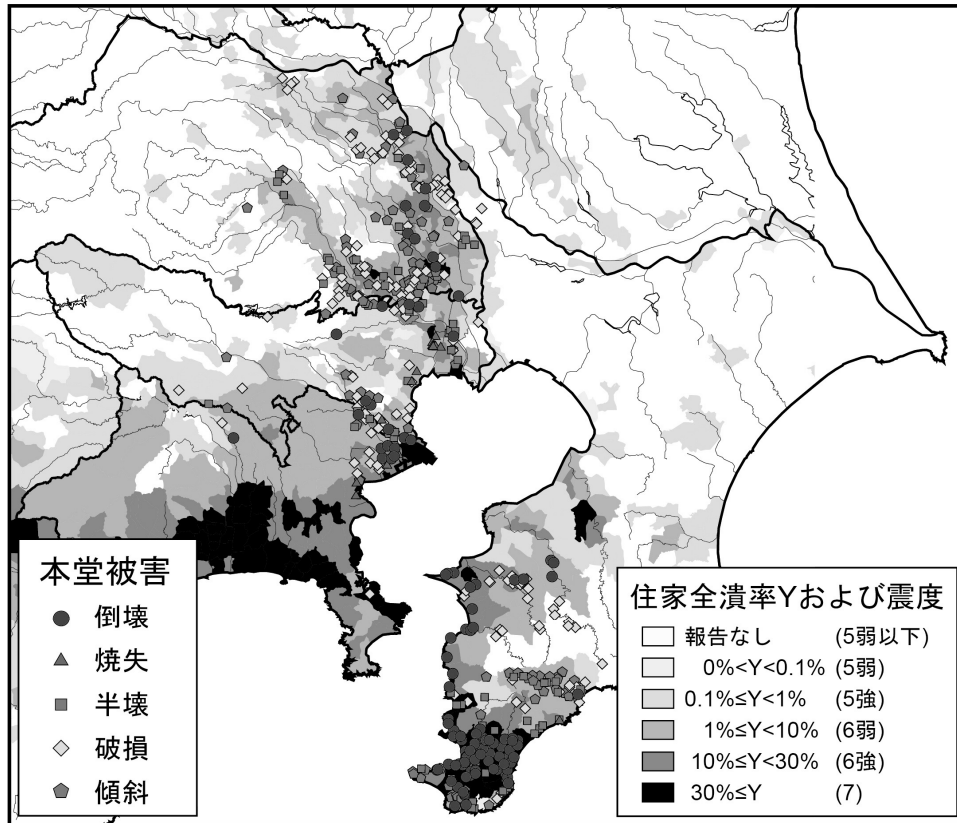
図 6. 4 府県における真言宗智山派寺院の被害分布と市町村別震度分布

Fig.6. Distribution of damaged temples of the Shingon sect of Chisan School in Chiba, Kanagawa, Saitama, and Tokyo Metropolitan prefectures by the 1923 Great Kanto Earthquake.

これら府県別の寺院本堂被害をひとつにまとめ、住家全潰率と比較した図 6 によって、関東大震災における寺院の被害は、主に高震度地域すなわち住家全潰率が大きい地域で発生していることがわかる。つまり寺院被害と住家被害の分布特性は、一部の地域で多少の違いはあるものの特筆すべき大きな差異はなく、両者は調和的である。その一方で震度 7 が推定されている神奈川県南部で寺院被害は見当たらないが、これは真言宗智山派寺院の地域分布が丘陵地帯に分布するなどの偏りがみられ、地形条件が反映された結果を示している。これまでみてきた寺院被害の分布を、地質調査所(1995)による表層地質に重ねて図 7 に示す。寺院本堂の被害は完新世低地に広がっており、一般住家の被害分布と良く似ている。今回は被害寺院の分布のみに注目しているが、その地域性を厳密に解き明かすには無被害の寺院も調べる必要がある。しかしながらここでの結果からも、寺院被害の発生は住家被害と大きな違いはなく、完新世低地に多いことは指摘できるものと思われる。以上によって、被害地震分布を住宅被害の全壊率から求めた

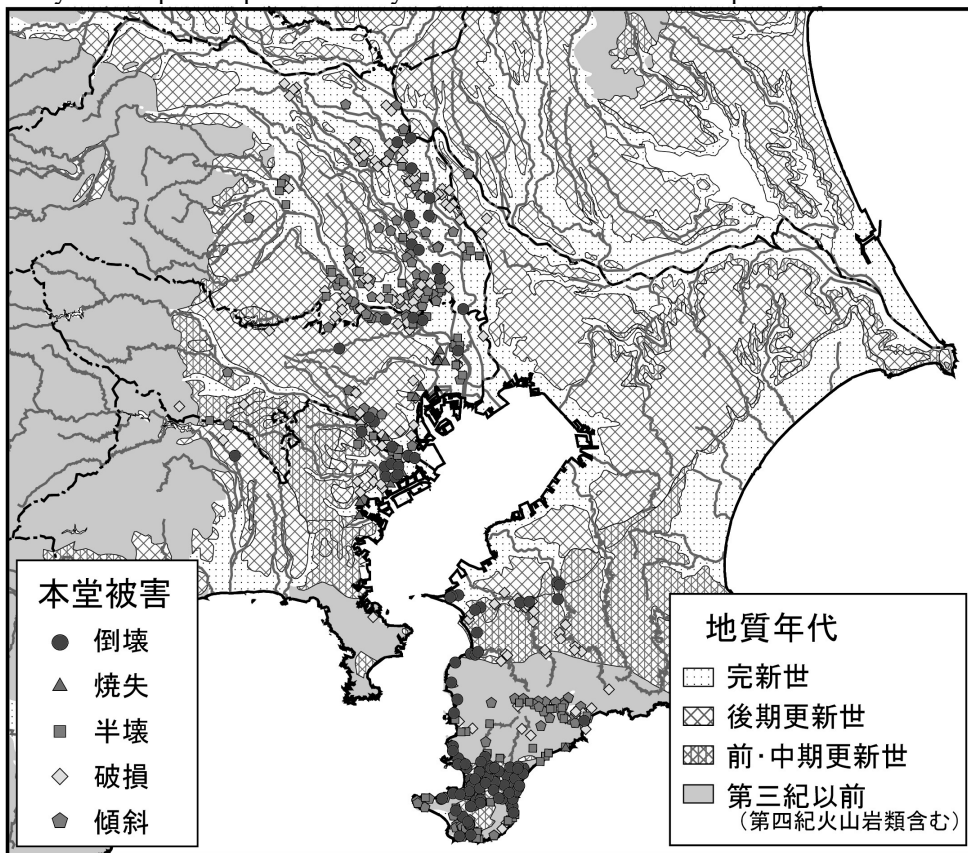
図 7. 真言宗智山派寺院の被害分布と表層地質の関係

Fig.7. The distribution of damaged temples of the Shingon sect of the Chisan School and the surface geology.
