京都御所地震御殿の造営背景と配置変化の検討

立命館大学大学院文学研究科* 濱野 未来

A study on the construction background and arrangement change
of the "Jishin-goten" in Kyoto Imperial Palace

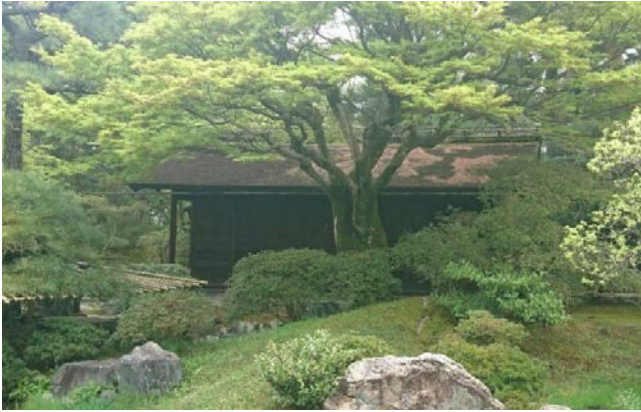
写真 1 地震御殿全景
(2018年4月筆者撮影)

現在の地震御殿は,天皇の日常生活の場である常御殿の東の御内庭に建っている木造平屋建ての建築である(写真1, 2, 図1)。

川崎・他(2011)によれば,地震御殿の室内は2つに分かれており,「正面幅ほぼ7m,奥行き4mで,北側に8畳間,南側に4.5畳間と1.5畳分の上間」が設けられている。「8畳間と4.5畳間の前にはほぼ1m幅の砂利敷き」があり,「8畳間の奥に幅1.5m,奥行き2.5mの御厠」が直接片引き戸で仕切られた形で付属している。柱は「1間間隔で,3寸5分の杉材,側壁はすべて土壁」という構造をとっており,この構造を「地震には強い構造」とみなしている。また,堂岡(1995)は,土台には直接根太をかけ,床を極めて低く作っており,屋根は化粧天井地に直接柿葺き屋根を葺いており,こうした点を屋根の荷重を極力軽くするための配慮としている。こうした構造上の点から,地震御殿は,耐震を意識した造りではあるものの,それよりも一時的な避難生活を送るための場という意味が大きかったとみられている。

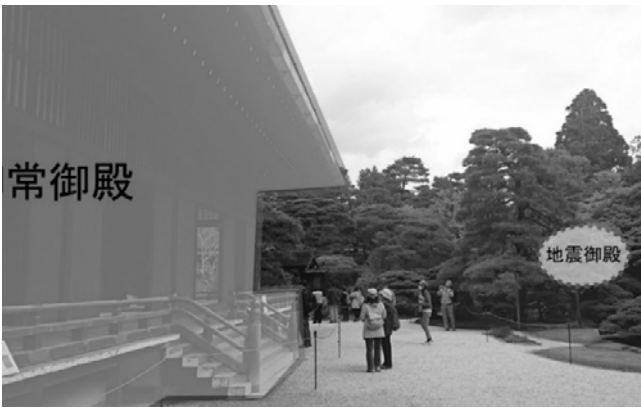
写真 2 地震御殿と常御殿
(2018年4月筆者撮影写真に加筆)

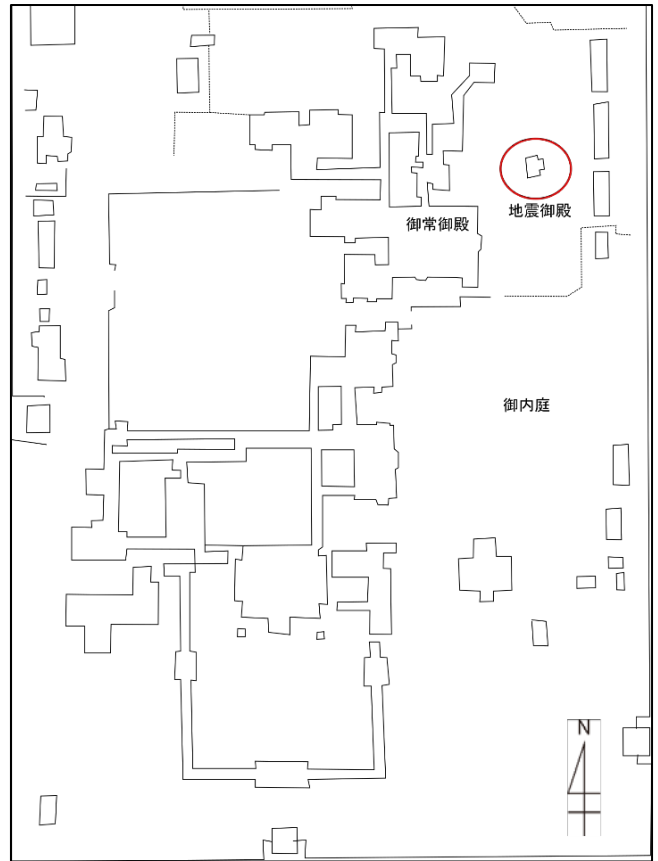
図 1 現在の京都御所の配置図

Layout of the current Kyoto Imperial Palace
京都新聞出版センター(編),2004,京都新聞創刊 125周年記念出版 京都御所 大宮・仙洞御所,京都新聞出版センター掲載の図を基に作成

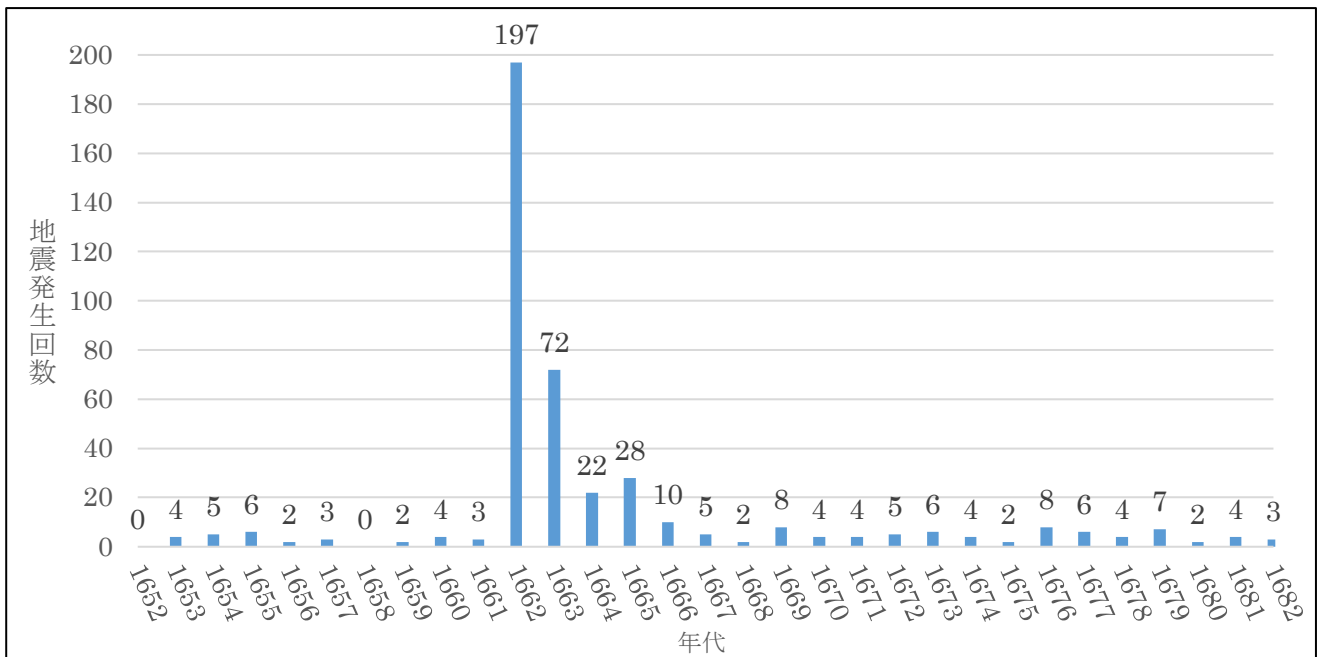
図 2 地震記録回数の推移(1652~1682)

Changes in the number of earthquake records (1652 to 1682)

『鴨脚家文書』の地震記録を基に作成.

寛文地震は、震源域を近江国西部の琵琶湖西岸地域や若狭国とする内陸型地震である。そのため、本震発生後に長期にわたって余震が続いた点が特徴とされている。寛文地震時の史料上の余震記録については西山(2006)の成果があり、「京都盆地での有感の余震は、地震発生から1か月半が経過した6月中旬頃まではほぼ毎日複数回あり、その後次第に減少したものの、12月頃まで半年以上にわたって断続的発生した」ことが明らかとなっている。【図2】のグラフは、寛文二年の十年前の承応元年(1652)から天和二年(1682)までの「豊光日次」(『鴨脚家文書』に所収)に記録された一日の地震の発生回数を数値化したものである。『鴨脚家文書』は、京都・下鴨神社に伝来する史料であり、その内の「豊光日次」は、当該時期に一定して毎日記録されている点や、地震の回数に関する記述も比較的詳細である点から今回典拠とした(本来、より正確を期すためには複数の史料を典拠とすべきであるが、同時代の史料のなかで記録の有無・地震発生回数に関する記述にばらつきがある点や、上述した「豊光日次」の史料の性質により本史料のみを示した)。【図2】が示すように、寛文二年から寛文六年(1666)まで、地震が頻発していたことが窺える。

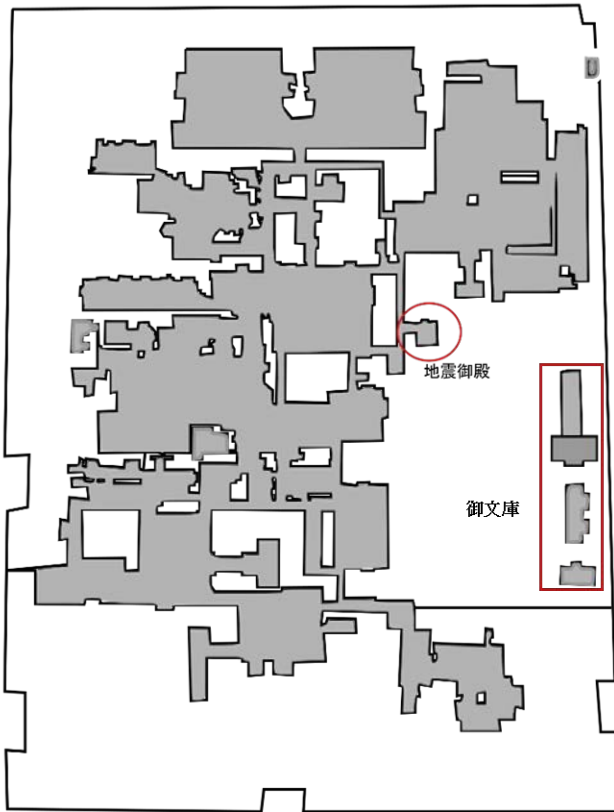
(左)図3 「延宝度内裏指図貼絵図」トレース図
Trace diagram of the Enpou Imperial palace architectural design drawing
平井(1978)掲載の「延宝度内裏指図貼絵図」を基に作成.

地震御殿は、初めて造営されてから現在まで焼失と再造営とを繰り返してきた。その過程とともに、御所内における配置場所もまた変化してきた。現在は、京都御所内庭の泉に近接して建てられているが、当初の延宝度内裏造営の指図では、天皇の通常の居住空間である常御殿から渡り廊下で直結した配置であった(【図 3】)。本節では、地震御殿の配置が変化した時期とその背景について検討していく。

先に触れたように地震御殿に関する記載がみられる指図史料は、①元禄十六年(1703)作成「延宝度内裏指図貼絵図」【図 3】、②文化六年(1809)以降作成「寛政度内裏指図書絵図」【図 4】、③安政度内裏造営時に作成された「安政度御造営指図」【図 5】の3つである。これらの指図にみられる地震御殿の配置を比較してみると、①元禄十六年(1703)作成「延宝度内裏指図貼絵図」では、常御殿から渡り廊下で直結した配置であるのに対し、②文化六年(1809)以降作成「寛政度内裏指図書絵図」と③「安政度御造営指図」では、現在と同様、内庭の池近くに独立した形で配置されている。すなわち、寛政度内裏造営頃もしくは文化六年以降から安政度内裏造営までの期間に、主要建築群から独立して内庭に配置されるようになったと考えられる。では、

その後宝永五年(1708)の火災により、再び内裏・仙洞御所・女院御所・東宮御所・中宮御所・女一宮御所等が炎上した。多くの公家邸宅も類焼し、北は今出川より南、南は四条より北、東は鴨川より西、西は堀川より東の区域が焼失、町数 417、家数 13,370 戸を焼亡する大火であった[藤岡(1987)]。この火災では、御文庫のみが焼失を免れている【図 3】。

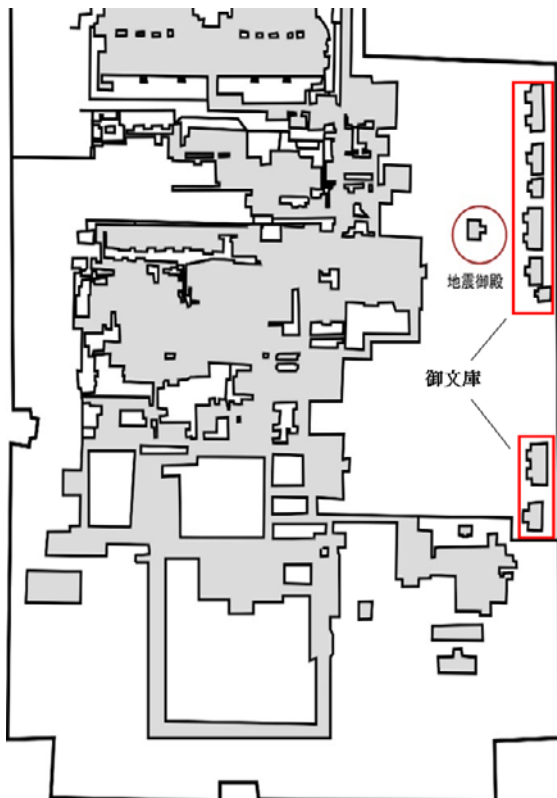
図4 「寛政度内裏指図書絵図」トレース図
Trace diagram of the Kansei Imperial palace architectural design drawing
平井(1982)掲載の「寛政度内裏指図書絵図」(文化六年(1809)以降作成)を基に作成

以上、内裏を襲った火災と御文庫の罹災状況を概観してみると、承応二年と万治四年の 2 件の火災から延焼のリスクを加味するようになり、寛文度造営からは御文庫が殿舎群から離れて庭内の東隅寄りに配置されるようになったと考えられる【図 4】。加えて、先に地震御殿の配置変化の背景の一つとした天明大火の際、御文庫が全て焼失を免れている事実は注目すべき点であり、当時の人々もこの点に着目したのだと考えられる。京都市中で大きな被害のあった天明の大火による被害を受けて、焼失を免れた御文庫の位置に倣い、地震御殿もまた主要殿舎から離れて庭に独立した配置をとったものと考えられる。
