1944年東南海地震による静岡県西部地域の軍需工場の被害

静岡県立磐田南高等学校* 青島 晃

Damage of munitions factories by the Tonankai Earthquake (1944),
Western region of Shizuoka Prefecture, Japan

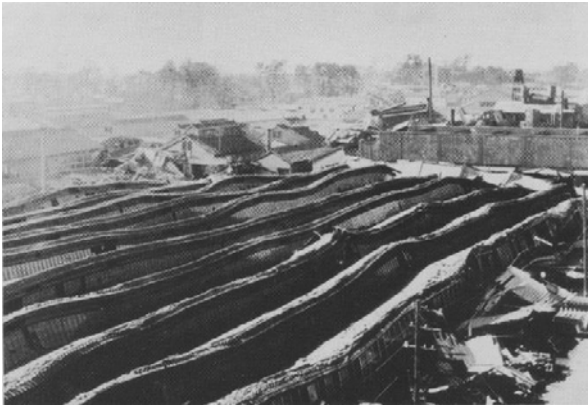
(a)

図4. 遠州機械株式会社(現エンシュウ株式会社)の被害と復旧(撮影,所有者はエンシュウ株式会社).
(a)フライス盤組立工場.元は織機組立工場であったが,軍需工場としてフライス盤組立工場に変更した.(b)弾丸加工工場.(c)鋳物工場.(d)100トンのプレス機械(右上).(e)正門そばにあった弾丸加工工場.
(f)鋳物工場.(g)弾丸加工工場の事務所.(h)フライス組立盤工場の取り壊し作業.完成した旋盤が並んでいることがわかる.

Fig.4 .Damage and restoration of Enshu Mechanical Corporation (present Enshu Ltd.). (Photo Credit: Enshu Ltd.). (a)The fraise assembly plant of Enshu Mechanical Corporation.This factory was once a loom assembly plant,but changed to a fraise assembly plant as a munitions factory. (b)The bullet processing plant. (c)The foundry plant. (d)100 tons of press machine at the upper right. (e)The bullet factory near the front gate. (f) The foundry plant. (g)The office in a bullet factory. (h)The demolition work of a fraise assembly factory.The completed turnery is lined.

当時は手りゅう弾や機関砲弾、工作機械を製造していた。地震によって全壊12棟、半壊6棟の被害を受けた。このなかには弾丸工場、建設中の工作機械工場が含まれていた。地震時の従業員数1,000名以上であったが、そのうち死者3名、負傷者25名が出た。これら死傷者の多くは、浜松市立女学校や西遠学園女学校の学徒挺身隊の女子学生たちであった。また、このとき鋳物工場では火を使っていたが、始末が適切であったため火事は起こらなかった。地震後、東京、神奈川より大工20数名の緊急工作隊が出動し、浜松第二中学校の生徒もこれを手伝った。これにより地震後3週間で復旧し、年末には重要部門の生産が再開できた。図4は遠州機械株式会社(現エンシュウ株式会社)に保管されていた当時の被害写真である。
