[報告] 関東大震災と御用邸の被害-宮内公文書館史料から-

Damages of Royal Family Villas by The Great Kanto Earthquake

— From the Documents of The Imperial Household Archives —

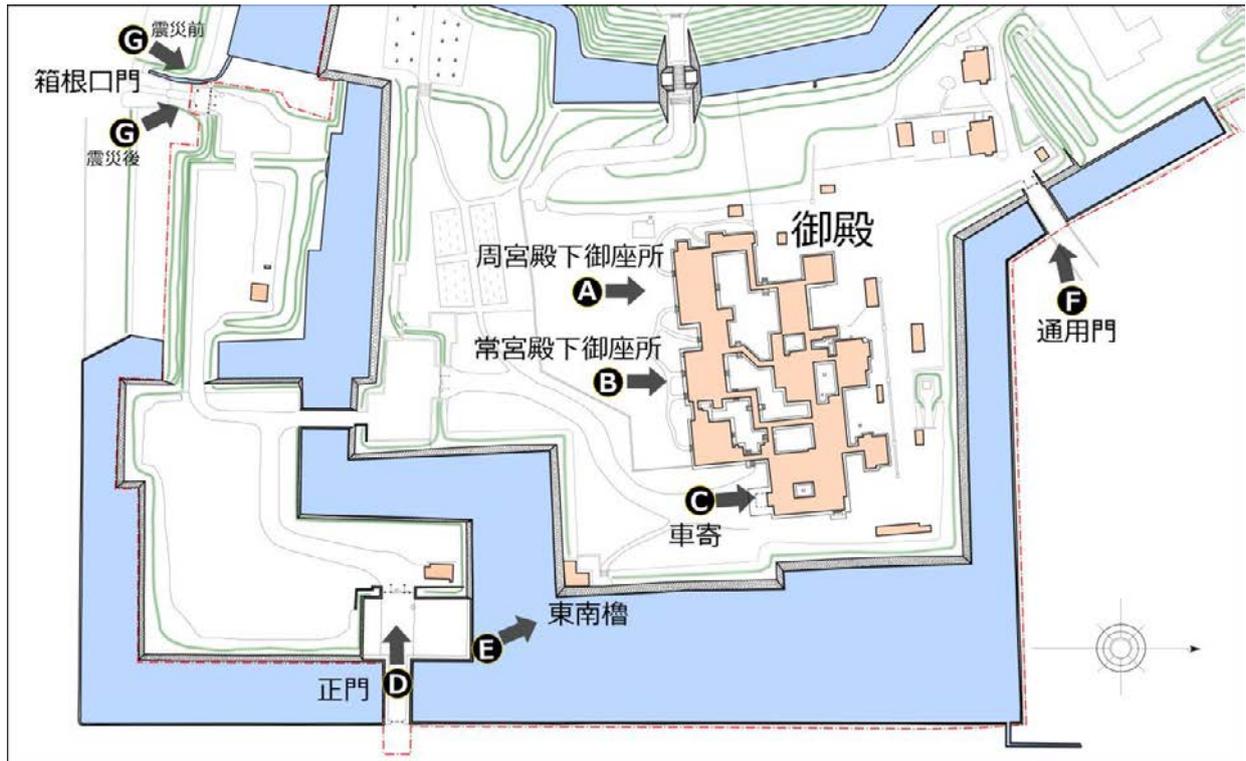
図1 小田原御用邸配置図
 (宮内公文書館所蔵『相州小田原御用邸総地図二百分一／明治33年』よりトレースし抜粋・加筆)
 Fig.1 Layout drawing of Odawara Royal Family Villa

枚、道路1枚、地面1枚の計18枚の写真が残されている。図1は、『相州小田原御用邸総地図二百分一／明治33年』をトレースしたものである。撮影場所をアルファベット、撮影方向を矢印で表記した。以降で該場所の震災前後の写真を示した。なお、写真は宮内公文書館所蔵であるが、写真-7,9については小田原市・櫻木達夫氏所蔵のものである。

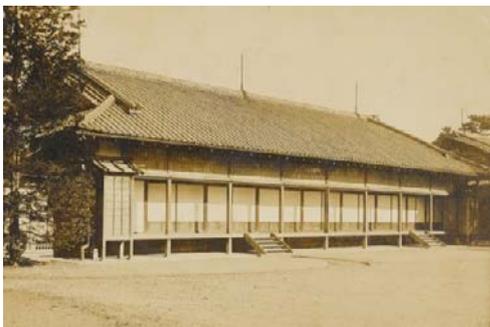
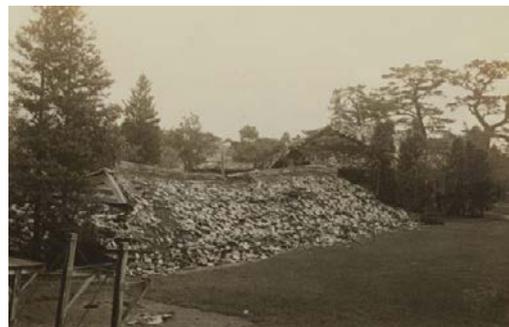
御殿のうち、周宮殿下御座所(図1A、写真1,2)は1階が潰れ、屋根が落ちている一方、常宮殿下御座所(図1B、写真3,4)は屋根瓦が落下し、壁面が剥がれ

写真1 周宮殿下御座所(震災前)
 Photo 1 Kanenomiya's room(before the earthquake)

写真2 周宮殿下御座所(震災後)
 Photo 2 Kanenomiya's room(after the earthquake)

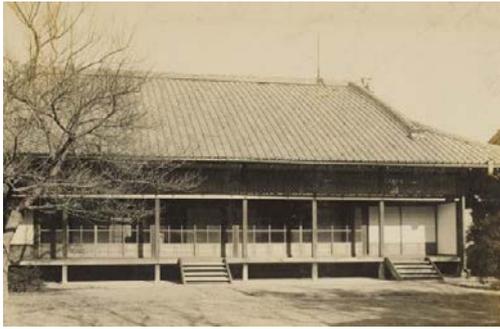
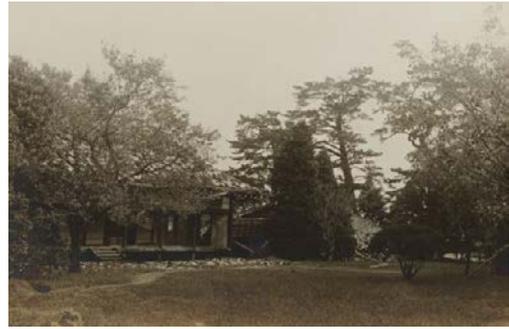
ている箇所はあるが、倒壊は免れている。車寄は、周宮殿下御座所同様に1階が潰れており(図1C、写真5,6)、御殿の中でも場所により倒壊を免れていることが確認できる。

写真 3 常宮殿下御座所(震災前)

写真 4 常宮殿下御座所(震災後)

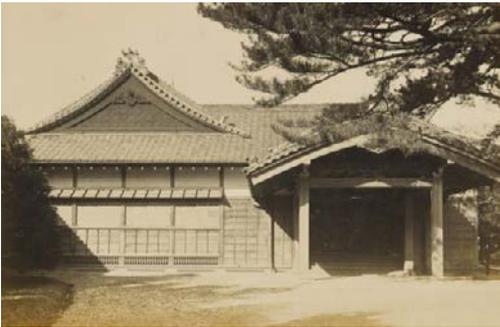
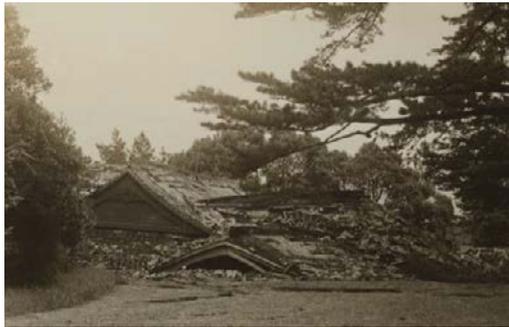
写真 5 車寄(震災前)

写真 6 車寄(震災後)

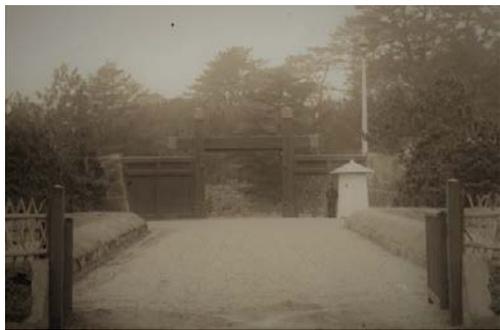
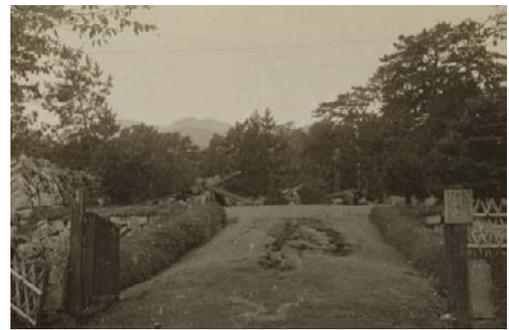
また、正門(図1D、写真7,8)は2本の柱が残っているが、扉や塀が全壊し、石垣も崩れている。写真中央には地割れのようなものもみられる。さらに、東南櫓(図1E、写真9,10)の石垣は原形を留めないほど崩れており、通用門(図1F、写真11,12)や箱根口門(図1G、写真13,14)でも扉が倒壊し、石垣も甚大な被害を受けている。

写真 7 正門(震災前)

写真 8 正門(震災後)

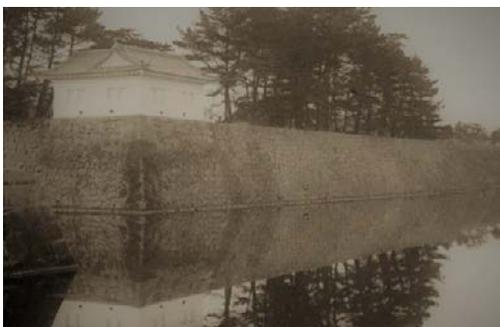
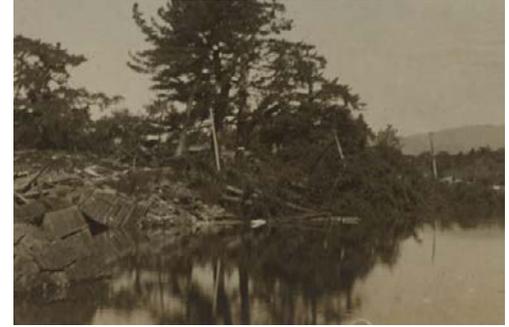
写真 9 東南櫓(震災前)

写真 10 東南櫓(震災後)

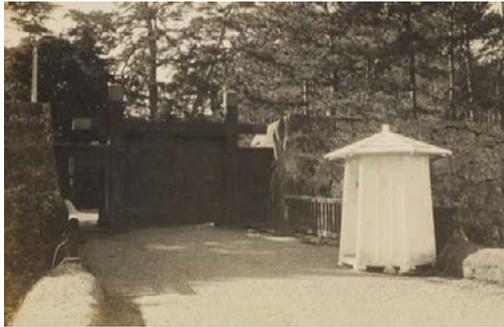
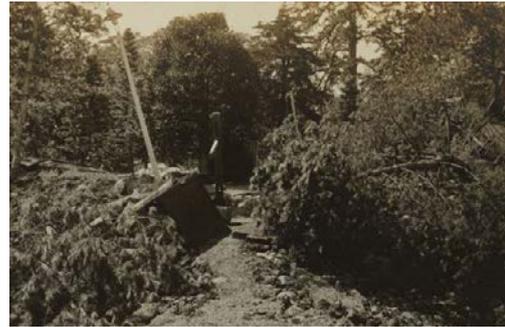
写真 11 通用門(震災前)
Photo 11 Side gate(before the earthquake)

写真 12 通用門(震災後)
Photo 12 Side gate(after the earthquake)

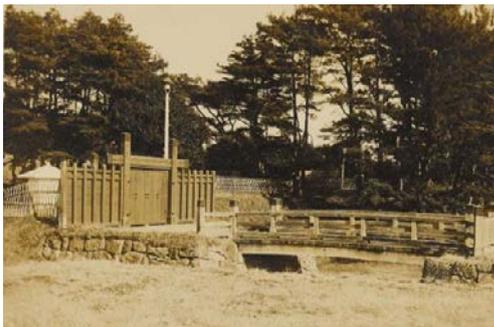
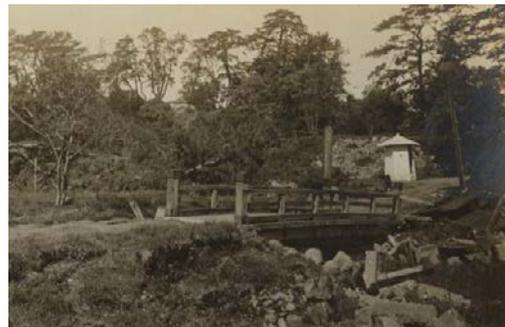
写真 13 箱根口門(震災前)
Photo 13 Hakone-guchi gate(before the earthquake)

写真 14 箱根口門(震災後)
Photo 14 Hakone-guchi gate(after the earthquake)
