1703 年元禄地震による東海道大磯宿から 小田原宿にかけての被害と地盤との関係

東海大学 工学部・土木工学科* 三神 厚

Study on Damage to Post-Towns from the Geotechnical Point of View
between Oiso and Odawara of Tokaido Road by the 1703 Genroku Earthquake

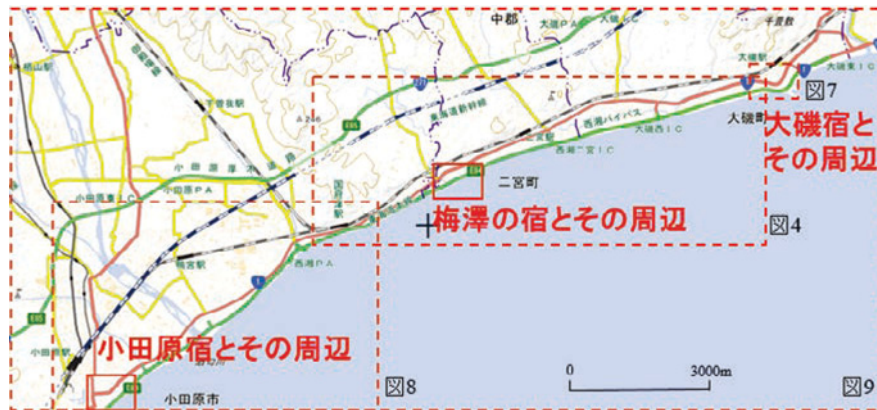
図1 検討対象地域(国土地理院, 電子国土 Web を使用).

Fig.1 Investigated area (Web map operated by the Geospatial Information Authority of Japan was used).

検討対象地域を図1に示す(後出の図の範囲を点線で示すとともに、図番号を示す)。東海道 8 番目の宿場である大磯宿から 9 番目の小田原宿までの約

検討対象地域は図 1 に示した通りであるが、以下では、大磯宿、梅澤の宿、大磯宿の 3 つの宿場跡地やそのごく近傍での微動観測結果を比較した後、それぞれの地域特性を把握すべく、微動観測を実施した。

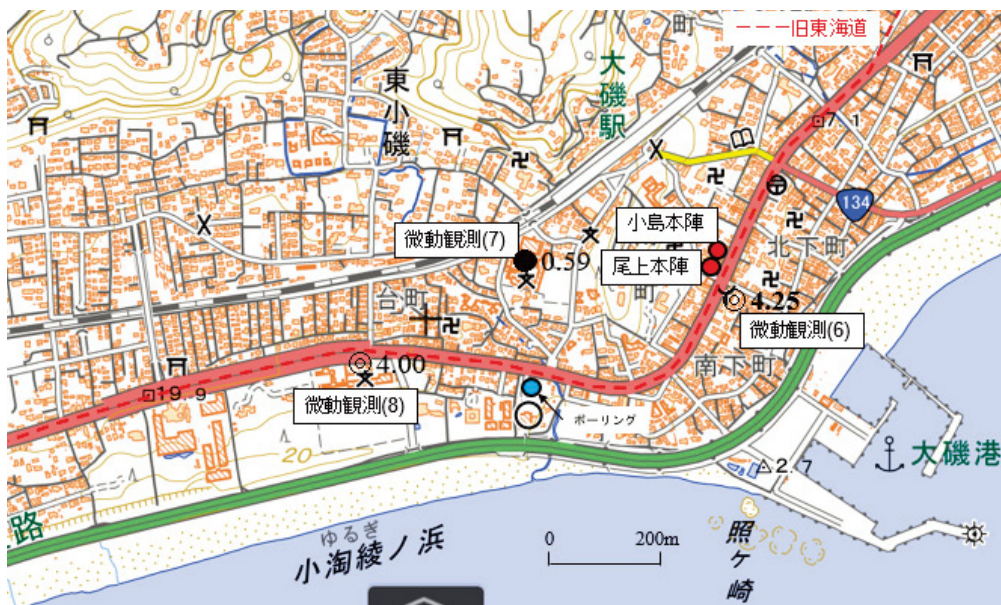
図7 大磯宿とその周辺(国土地理院, 電子国土 Web を使用)。

Fig.7 Former site of Oiso post-town and its vicinity area
(Web map operated by the Geospatial Information Authority of Japan was used).

次に, 大磯宿とその周辺地域の地盤についての調査結果を図 7 に基づき報告する. 微動観測は, 尾上本陣跡地の南東約 50m にある大磯町消防署の敷地で実施した. 地盤の卓越振動数は 4.25Hz となった. 大磯町役場の入り口付近のボーリングデータを参照したところ, 深さ 8m で硬質の礫地盤の存在が確認できた. 『大磯町史』[大磯町(1996)]には, N 値の記載はないものの, 多数のボーリングデータや推定地質断面図が掲載されている. それによると, 本陣跡地や微動観測点(6)のあたりでは, 深さ約 7m に凝灰岩の基盤があり, その上に表土, 砂地盤が堆積しているものと推定されている. また, 微動観測点(8)のすぐ近くのボーリングデータを参照すると, 深さ地表から深さ 12~13m まで概ね, 砂質地盤の堆積が見られ, その下に砂礫地盤が現れる. この砂礫地盤を基盤と考えると, 微動観測点(8)では卓越振動数が 4.0Hz なので,

1/4 波長則を用いて平均的なせん断波速度は 200m/s 程度と求められる。

大磯町の中心部は、概ね、良質の地盤のようであるが、関東地震の際、倒壊した大磯小学校のボーリングデータを参照すると、1m 程度の表土の下、深さ 8~9m まで砂地盤が堆積し、基盤に至っている。微動観測から得られる卓越振動数は約 0.6Hz で他よりかなり小さい値となっているものの、本陣付近での観測結果と同様、H/V スペクトル比に明瞭なピークは見られない。岩盤や硬質地盤では、微動の H/V スペクトルが平坦な形状となることが指摘されており[澤田(2008)], H/V スペクトル比が明瞭なピークを示さない大磯町中心部はこの場合に相当することが考えられる。狭い範囲で基盤深さが大きく変化しているエリアもあるが、宿場があった市街地は概ね良好な地盤であり、前述のように、関東地震の際の全半壊戸数の割合が 26%と国府村や平塚町より少ない一因と考えられる。その一方で、破損戸数は多く無傷で残った家は一戸もなし、と『大磯町史』[大磯町(2008)]に報告されており、地盤の性質が揺れをある程度抑えるものの、建物被害が皆無になるほどではなかったと考えられる。

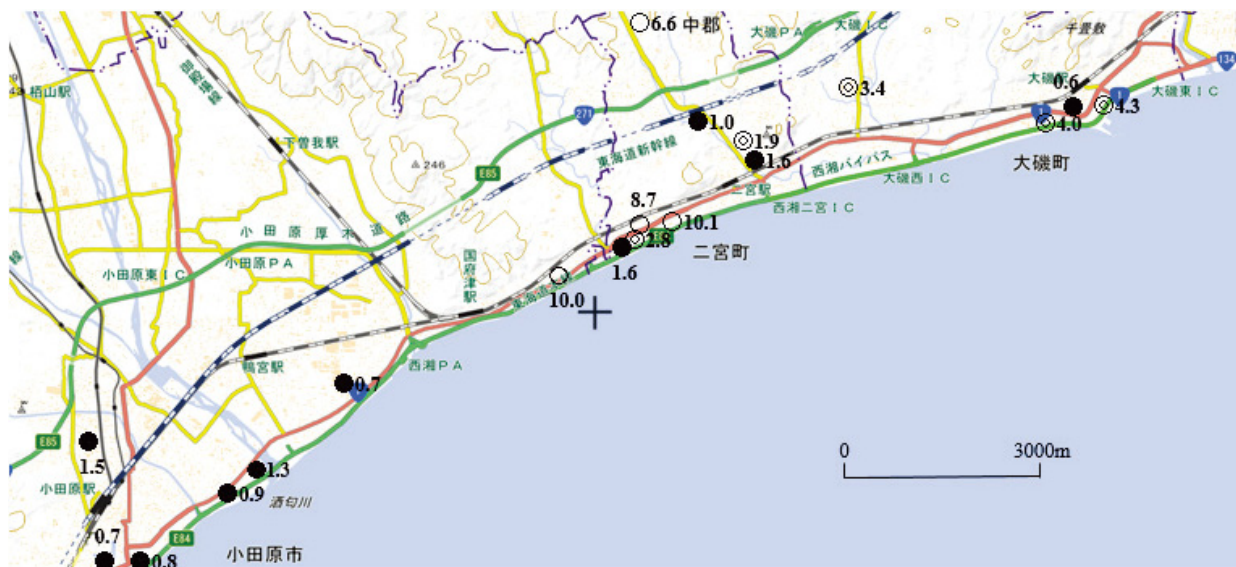
図9 地盤の微動観測のまとめ(国土地理院, 電子国土 Web を使用).

Fig.9 Summary of microtremor measurements in the investigated area
(Web map operated by the Geospatial Information Authority of Japan was used).

以上、本研究で大磯宿から小田原宿にかけての 19 点で実施した微動観測結果をまとめる。数値は地盤の卓越振動数(Hz)である。数値の羅列だけではわかりにくいので、参考として、『道路橋示方書』で用いられる分類に従い、Ⅰ~Ⅲ種地盤(注:一般にⅢ種が最も軟弱な地盤である)に分類し、周期 0.2 秒未満をⅠ種(○印), 0.2 秒以上 0.6 秒未満をⅡ種(◎印), 0.6 秒以上をⅢ種(●印)で表示する。もちろん、この分類は現在の建造物の耐震設計上の地盤分類なので、当時の建造物について適当かどうかは検討の余地があるが、1つの参照分類として示した。

国府津駅より西の小田原エリアはすべてⅢ種地盤となっていることがわかる。二宮エリアでは、局所的にⅢ種地盤となっているところもあるが、梅沢エリアはⅠ種またはⅡ種になっている。大磯エリアは、Ⅱ種地盤が多いが局所的にⅢ種地盤が見られる。
