# 古絵図に基づく安政東海地震の浜名湖周辺における津波浸水域の分析

Analysis of tsunami traces of the Ansei Tokai earthquake around Lake Hamana based on historical maps

This study investigates identifying location of tsunami inundation area based on historical drawing maps during the 1854 Ansei Tokai Earthquake. One of historical drawing map is "Maisaka-syuku Tsunami-zu", the outskirts of current Maisaka-cho, Hamamatsu, Shizuoka. The other is "Ansei Jishin Tsunami Saigai Ezu", depicting the tsunami damages around Shizuoka, Hamamatsu and Hosoe-cho, Hamamatsu, Shizuoka. Nowadays, the tsunami inundation areas depicted in these historical maps can be identified from the spatial relationships between roads and buildings. We identified tsunami trace inferred from two maps and evaluating the tsunami trace heights by GNSS ranging were carried out. The tsunami inundation height or inundation boundaries during the earthquake were quantitatively detected revealed in those process.

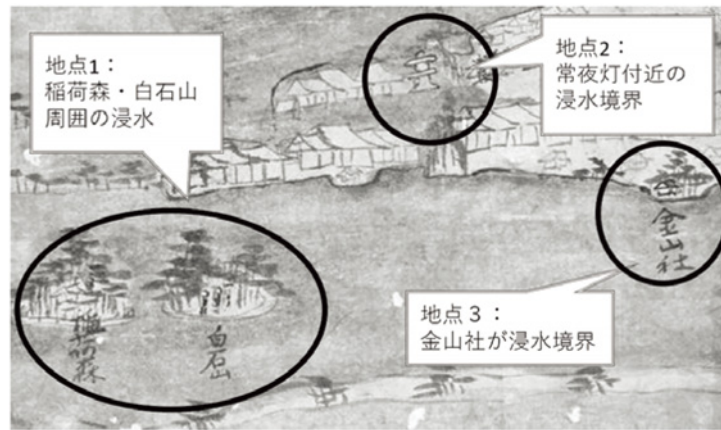
図3 「新町」の描写(『舞坂宿津波図』部分)

『舞坂宿津波図』の左側には、舞坂宿の東部である新町が描かれている(図3)。東側から津波の浸水状況をみていくと、画面左下に描かれる舞坂宿新町の北東部に「稻荷森」・「白石山」がわずかに浸水を免れ、島のように浮かんでいる様子が描写されている。

(図3-地点1). また新町を通過する東海道の道筋において、津波が到達している地点の付近に常夜灯が描かれており、浸水境界となっている(図3-地点2). また、新町の北側は「金山社」の手前まで浸水境界として描写されている(図3-地点3).

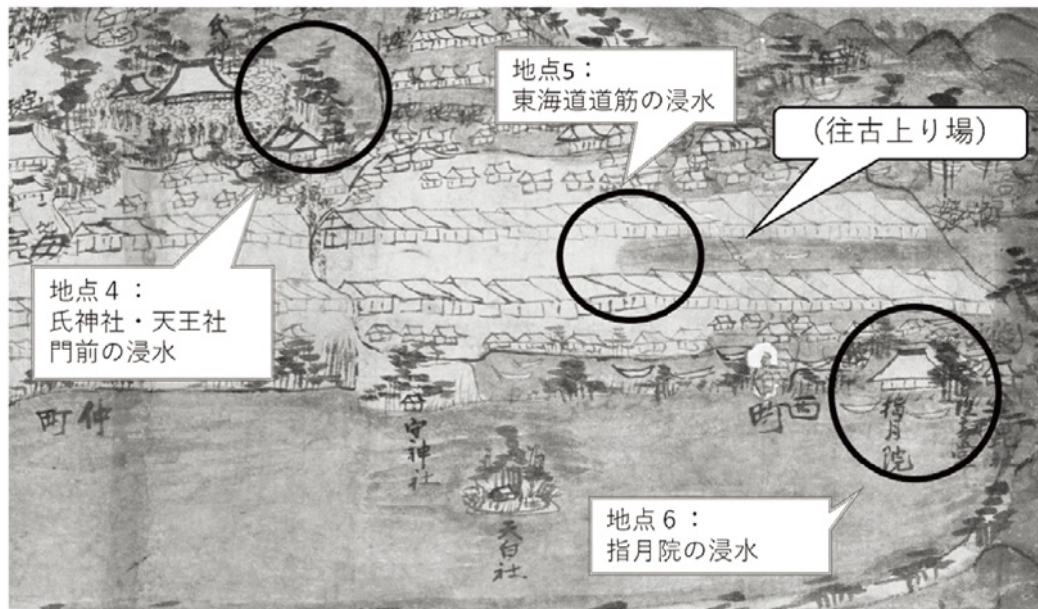
図4 「仲町」・「西町」の描写(『舞坂宿津波図』部分)

次に、絵図の中央部に描かれる仲町の浸水状況をみていくと、まず宿場の中心部の東海道の道筋は津波で浸水していない様子がわかる(図4). 中央部に描かれる「氏神社」は現在の岐佐神社のことであり、その境内には津波を逃れて集まった舞坂宿の人々の様子が描かれている。さらに詳細にみていくと、「氏神

社」西側の「天王社」周辺は青く塗られており、津波が浸水している様子がうかがえる(図4-地点4). 絵図の仲町西北部には周囲に津波が浸水し、島のように浮かんでいる天白社の様子が描写されている。

舞坂宿西町は本陣、脇本陣、旅籠屋が立ち並び、江戸時代は東海道を参勤する大名一行の宿泊地として栄えた地域であった。『舞坂宿津波図』に描かれる安政東海地震津波による西町の被害をみていくと、東海道の道筋は浜名湖に接する西側から町中央にかけて津波が浸水している(図4-地点5). また、指月院が床上まで浸水している様子や、常夜灯が水没

している様子が描かれている(図4-地点6)。

東海道の道筋をもう少し詳細にみていくと、津波に浸水した範囲の中に階段状の段差が描かれていることがわかる。児玉(1981)に掲載される1816年(文化三年)に江戸幕府が道中奉行に命じて制作した『東海道分限延絵図』(東京国立博物館所蔵)によると、この段差は「往古上り場」と呼ばれている場所であり、舞坂宿の「本陣」と「問屋場」の間に存在していた。『舞坂宿津波図』に描かれる段差はこの「往古上り場」に該当し、安政東海地震津波はその数軒東まで波先が到達したということになる。

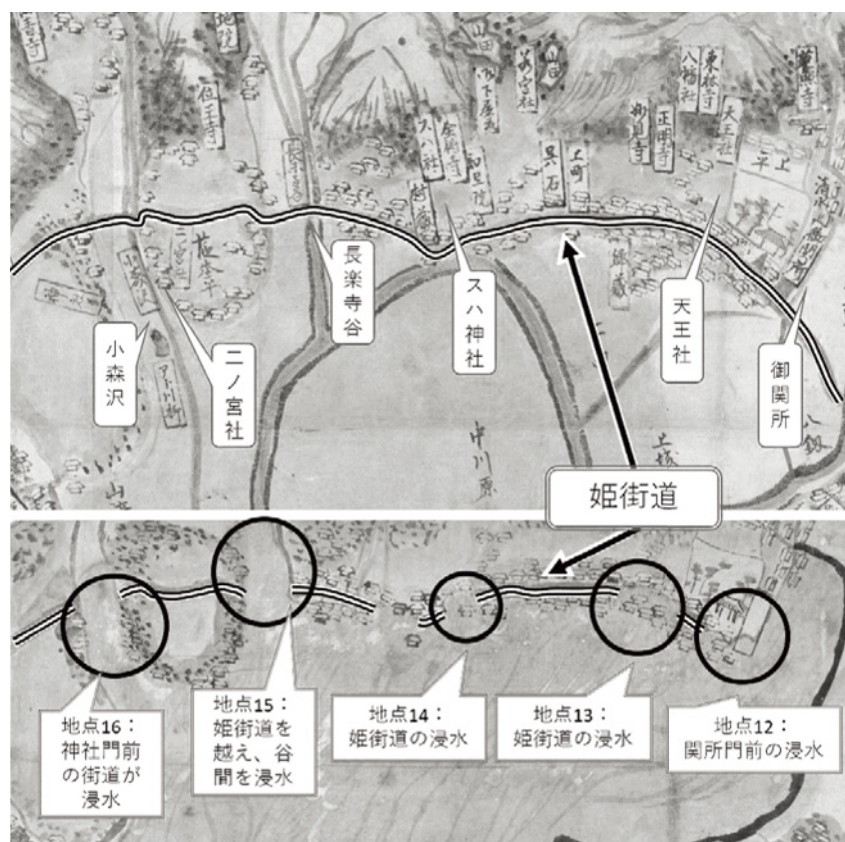
図8 細江引佐北側の描写(『安政地震津波災害絵図』部分) \*下・津波襲来時 上・津波後

次に引佐細江北岸の姫街道周辺をみていくことにする。引佐細江北岸の都田川湖畔には、姫街道の往来を管理する気賀関所のほか、街道の道筋には多くの寺社が存在している(図8)。絵図における気賀関所の描写であるが、関所の門前まで津波が浸水しているものの、関所そのものや隣接する近藤家の気賀陣屋などは浸水していない(図8-地点12)。近藤縫殿助が幕府に提出した気賀関所における被害の報告では、地震によって関所の建物が傾き、石垣が崩れるなどの被害が生じたものの、直接的な津波被害については言及されていない。ここから、安政東海地震の際、津波は気賀関所の門前まで浸水したものの、関所そのものには直接的な津波被害はなかったとみてよい。

気賀陣屋に隣接する「天王社」は、現在の細江神社のことであるが、この「天王社」の門前の姫街道が浸水している様子が描写されている(図8-地点13)。「天王社」から西に向かうと「スハ社」の麓に「村蔵」と記されており、飢饉に備えるための郷蔵が設置されていた。津波発生時の絵図には、この「村蔵」周辺の姫

街道が浸水している様子が描かれている(図8-地点14).

さらに西に向かうと、「長楽寺谷」と記される場所があり、姫街道から山手に分岐した道がそれぞれ「長楽寺」、「金地院」方向に向かっている。津波発生時の絵図では、この「長楽寺谷」に津波が入って山手まで及んでおり、ここを通る姫街道が津波で水没している様子が描かれている(図8-地点15).

「長楽寺谷」の西側に「葎本平」と記される台地があり、そこに「二ノ宮社」、現在の二宮神社があり、その西側に「小森沢」と記される谷川が描かれている。津波発生時の絵図には、「小森沢」を通過する姫街道と、「二ノ宮社」の門前の街道が津波で水没している様子が描かれている(図8-地点16).

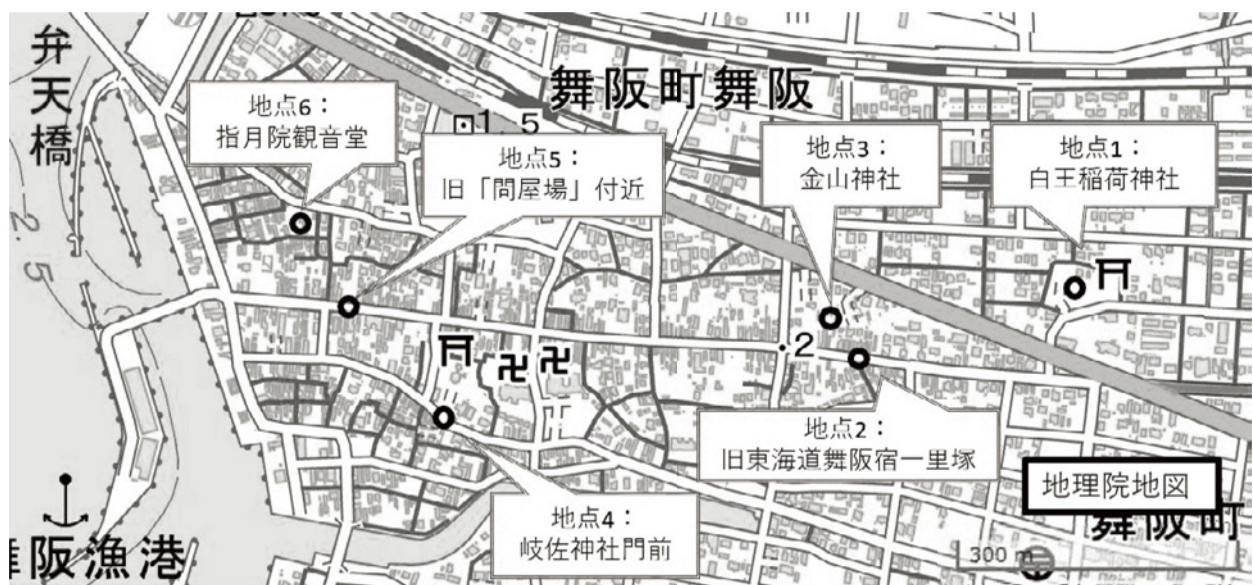
図10 舞阪町における測量地点(地理院地図より作成)

『舞坂宿津波図』の分析から得られた津波浸水点について、現在の舞阪町の寺社・史跡との位置関係から、津波到達点を特定し、測量をおこなった(図10)。

旧舞坂宿において測定した地点の座標と地盤高をまとめると表 1 のような結果となる。これをみると、舞坂宿西町における津波高は、水没した指月院跡地の地盤高 2.7m 以上、本陣跡地付近の「問屋場」推定地である 4.0m 程度と推定される。また仲町においては岐佐神社門前が浸水していることから津波高 3.1m 以上と推定できる。ここから考えると、羽鳥(1977)における角屋鴨居を計測した 5.7 m という数値は周囲と比較してかなり高い数値となり、羽鳥自身が指摘するように、津波によるスプラッシュなどによる津波の到達地点とみるのが妥当であろう。

一方、東側の舞坂宿新町における津波高は、浸水境界である金山神社の地盤高 1.8m 以上、非浸水点である白王稲荷神社境内 2.5 m 未満と推定され、西町や仲町に比べて低くなっている。ここから、舞坂宿における安政東海地震津波の津波高は、浜名湖今

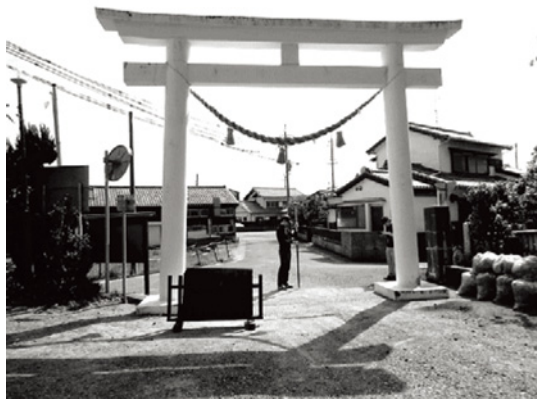
図 11 白王稲荷神社  
Fig. 11 Hakuou-Inari-Jinja Shrine

『舞坂宿津波図』において、「稲荷森」・「白石山」と記される場所には、現在は白王稲荷神社が位置している。今日、この場所は津波発生時の避難場所に指定されており、境内が周囲に比べて若干標高が高くなっている。絵図では安政東海地震津波の際、この境内が島になっている様子が描かれていることから、白王稲荷神社の境内を安政東海地震津波の非浸水点、また鳥居付近の境内外の地点を津波の浸水点と判断した(図11)。この場所の地盤高をGNSSにより測量すると、境内で2.5m、鳥居付近の境内外で1.9mが得られた。

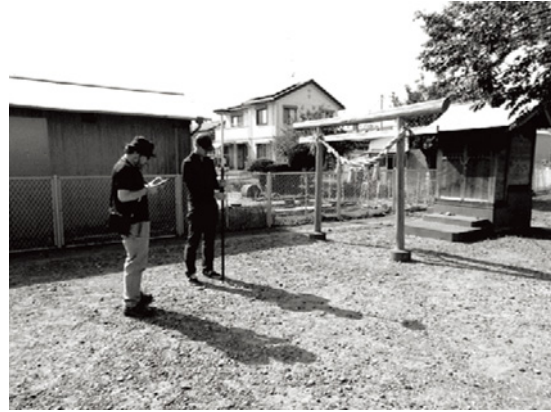
図 12 金山神社  
Fig. 12 Kaneyama-Jinja Shrine

絵図の中で、安政東海津波の際に浸水境界に位置している「金山社」は、現在「金山様児童遊園地」として整備されており、敷地内に鳥居・社が鎮座している。絵図には神社境内が浸水していない描写がされていることから、同公園敷地を安政東海地震津波の

浸水境界点として判断した(図 12). この場所の地盤高を GNSS により測量した結果, 1.8 m が得られた.

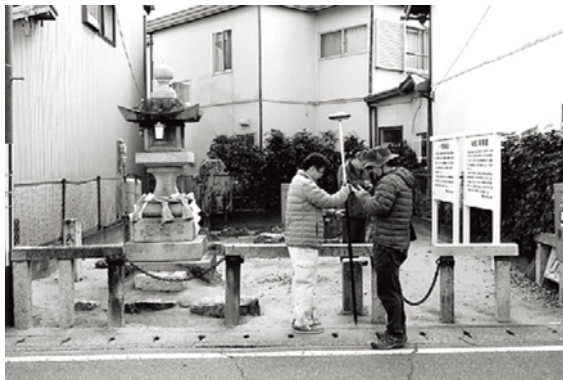
図 13 舞阪宿一里塚  
Fig. 13 Maisaka-shuku Ichiri-zuka

津波浸水点付近の常夜灯は, 新町に設置されていた秋葉常夜灯であり, 現在は史跡・旧東海道舞阪

宿一里塚跡地として保存され, 常夜灯も現存している. 一里塚跡は羽鳥(1977)でも測量されているが, 今回改めて常夜灯手前の地盤高を計測し, 2.4 m を得られた(図 13).

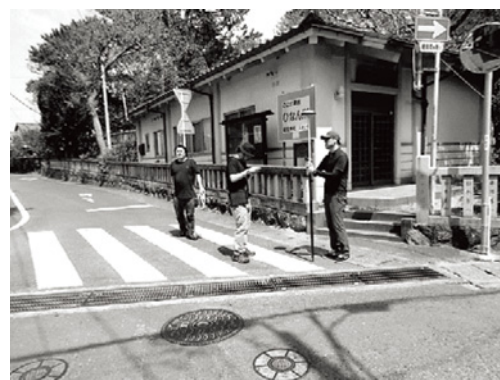
図 14 岐佐神社門前  
Fig. 14 Maisaka-shuku Ichiri-zuka shrine

津波襲来時、舞坂宿の人々が避難した舞坂町中部・仲町の「氏神社」は、現在は岐佐神社として今日も同じ場所に存在している。静岡県(1996)によると、岐佐神社境内の標高は4.6 mとなっている。また、絵図には岐佐神社の麓に「天王社」が描かれているが、現在はこの場所に「ごしんさま」と呼ばれる社が設置されている。岐佐神社の資料によると、「ごしんさま」は津島神社・伊勢神宮・春日大社および、かつて舞阪小学校の校庭にあった天白社が合祀された存在である。「天王社」とは牛頭神社を祭神とする津島神社の名称であることから、絵図に描かれる「天王社」の位置は、今日の「ごしんさま」の位置で間違いはない。今回は岐佐神社の門前を津波の浸水地点と判断して計測し、3.1 mの数値が得られた(図 14)。

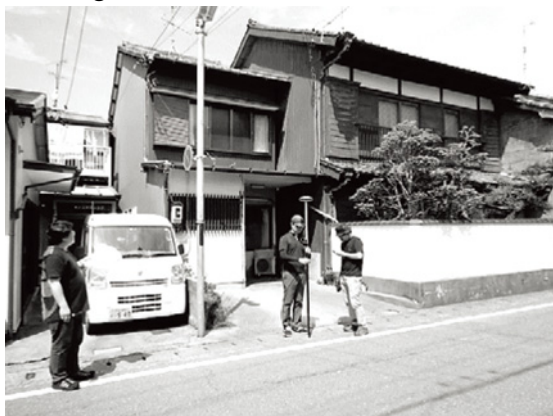
図 15 「問屋場」推定位置  
Fig. 15 The place considered “Toiya-ba”

舞坂宿西町における津波被害地点としては、前章の絵図の分析からは、津波浸水点として東海道の道筋に描かれる「往古上り場」から数軒東の「問屋場」付近、また本陣裏手の「指月院」が特定できた。現在、「問屋場」の正確な位置はわからなくなっているが、前章の分析をふまえ、現在「舞坂本陣跡」の史跡標

柱から 6 軒東側の「問屋場」付近を津波の浸水境界地点と判断して計測し、4.0 m が得られた(図 15)。

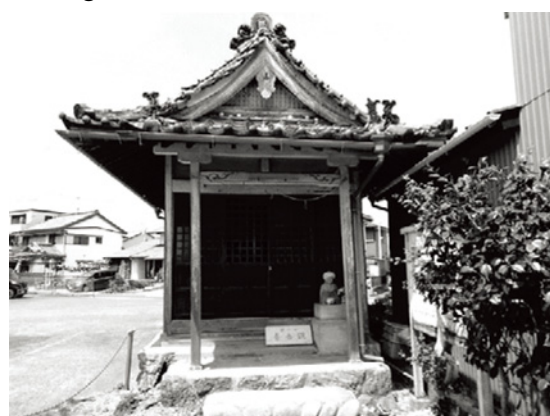
図 16 指月院跡地  
Fig. 16 The ruin of “Shigetuin”

「指月院」について、現在同寺院は廃寺となっており、当時の本尊を安置した祠が当時の場所に残されている。今回はこの「指月院」跡地を津波の浸水点とし、地盤高を計測して2.7 m が得られた(図 16)。

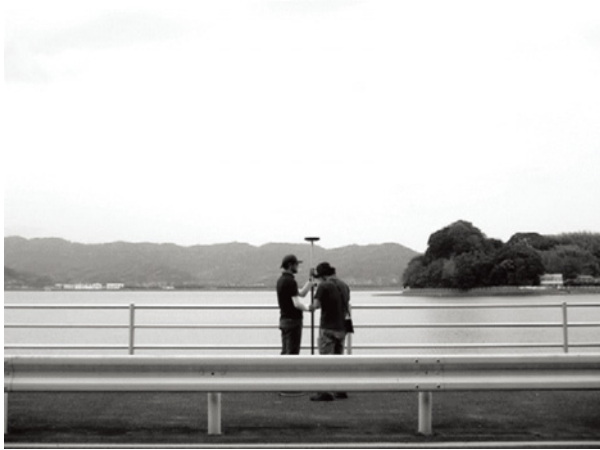
図 18 寿楽寺門前

前章の分析で得られた「寿楽寺」門前の津波浸水点には、現在同名の臨濟宗寿楽寺が位置している。寿楽寺は、旧版地形図からも同位置に寺院が存在することが確認でき、安政東海地震津波の時点より移動していないと判断できる。よって、現在の寿楽寺門前を安政東海地震津波に浸水した地点として測量し、2.5 m が得られた(図 18)。

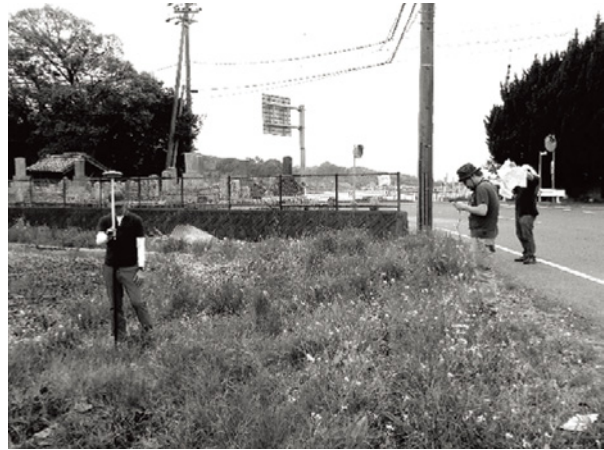
図 19 伊目小学校前

没している様子が描かれていることから、伊目小学校前から神田川の中間にあたる県道 320 号線周辺を津波に水没した地点と判断した。また、盛り土の可能性のある道路上を避け、道路脇の水田の地盤高を測量

して 1.0 m が得られた(図 19)。

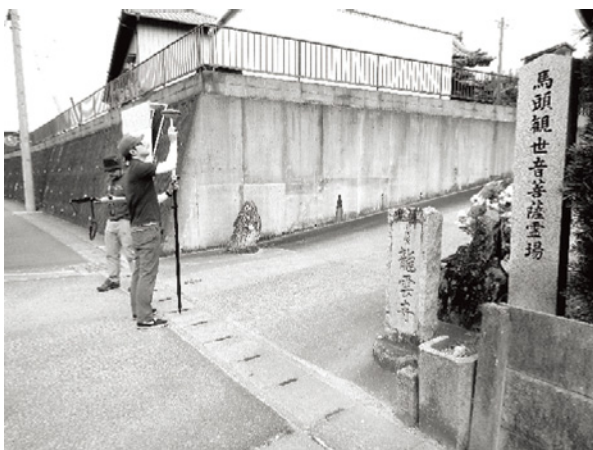
図 20 龍雲寺門前

曹洞宗龍雲寺が位置しており、読み方が同じであることから「両雲寺」のことであるとみてよい。絵図では「両雲寺」の門前を通る街道が津波で浸水している様子が描写されているが、龍雲寺門前を通過しているこの街道は旧版地形図にも描かれており、現在の県道320号線の位置とほぼ変わっていない。よって現在の龍雲寺門前を津波の浸水地点として判断し、地盤を測量して2.7mを得た(図20)。

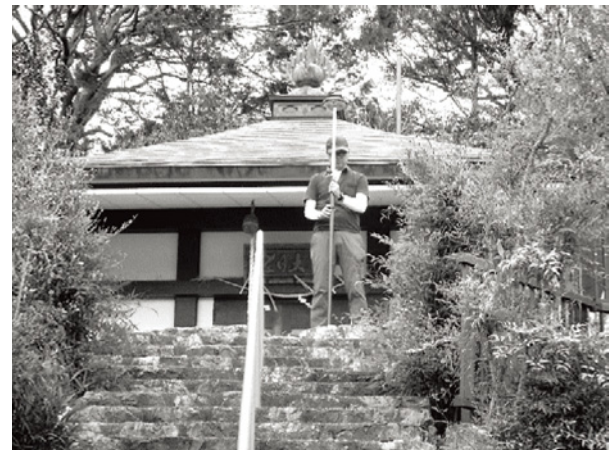
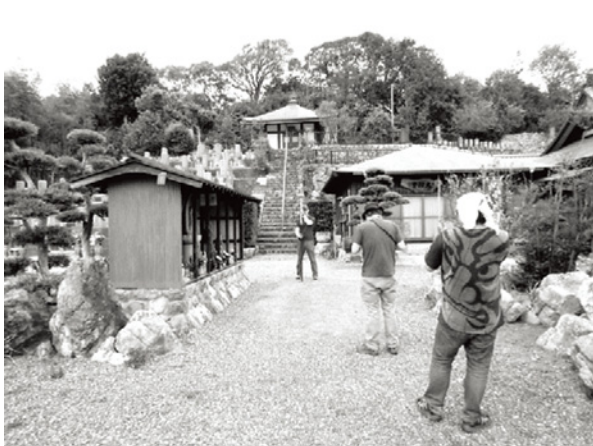
図 21 大円寺大日堂

現在の臨済宗・大円寺は、境内の墓地内に小山に大日堂が設置されており、本堂・庫裡はその麓の低地に建設されている。絵図には小山の周辺が津波に浸水している様子が描写されていることから、大日堂が設置されている小山は津波の非到達地点、境内の敷地は津波浸水地点として判断した。よって両地点の地盤高を計測し、小山の大日堂前で9.8m(図21)、境内の敷地で2.9mが得られた(図22)。

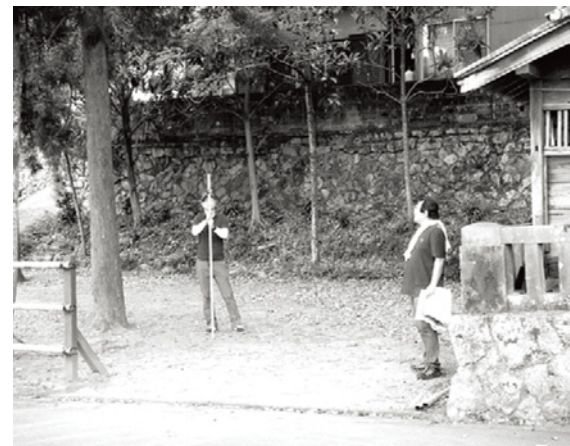
図 23 屯倉水神社

絵図内に「水神社」と記される地点は、現在は屯倉水神社が存在している。旧版地形図には神社の位置は確認できないものの、神社の縁起によると1568年(永禄十一年)に同地に建設されたという。また現在の境内には神木として浜松市の天然記念物に指定されている推定樹齢400年の大杉が存在することから、

絵図に描かれる「水神社」と現在の屯倉水神社の位置は変わっていないと判断できる。絵図は「水神社」付近の周辺が浸水している様子を描いていることから、屯倉水神社境内を津波浸水地点として判断し、計測した結果、3.4mが得られた(図23)。

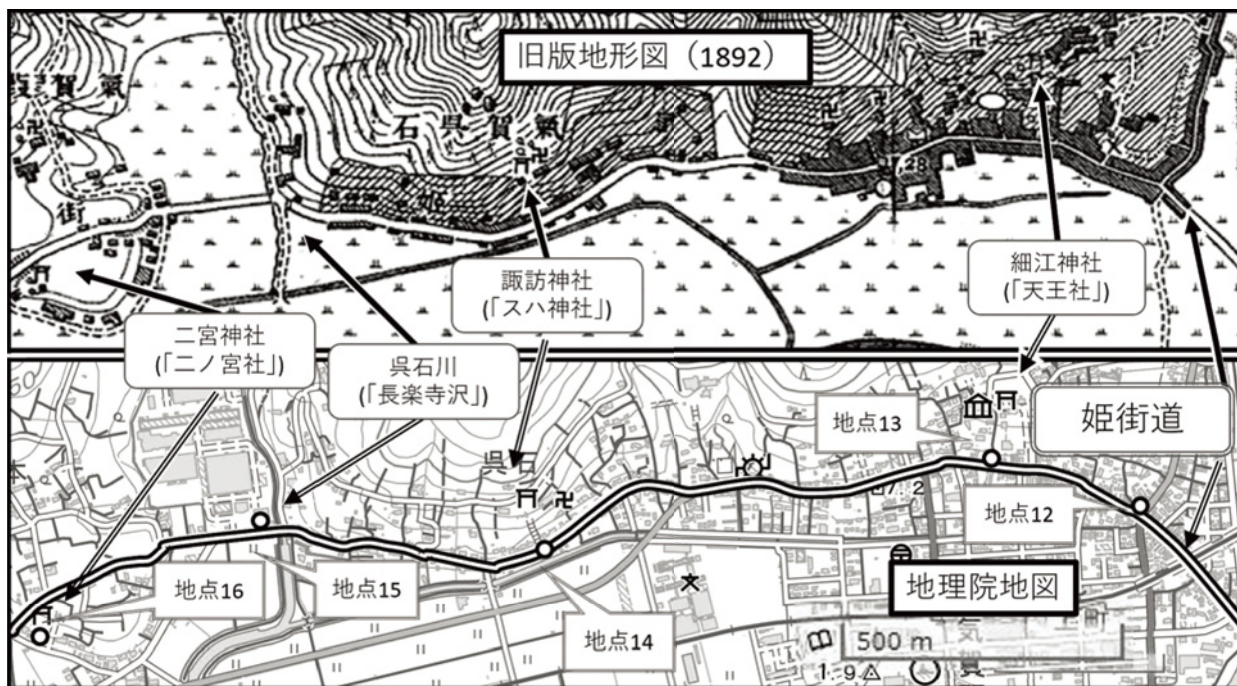
図24 引佐細江北側の津波被害地点(旧版地形絵図と地理院地図より作成)

引佐細江北岸における安政東海地震津波の津波被害地点については、特に姫街道との位置関係を中心に判定していくことにする(図24)。

と、浸水境界である旧気賀閑所門前で 2.0m、二宮神社前で 2.6m となり、津波高は 2.0m～2.6m と推定され、東岸・西岸の津波高に比べ低くなっている。その理由としては、津波が姫街道付近まで到達する過程で減衰したためと考えられよう。また、これらの数値を、先行研究で提示される引佐細江の津波高と比較すると、静岡県地震対策課(1986)の津波推定高 1.0～1.5 m 程度よりは、飯田(1985)で述べられている推定津波高 2～3 m に近い結果となった。

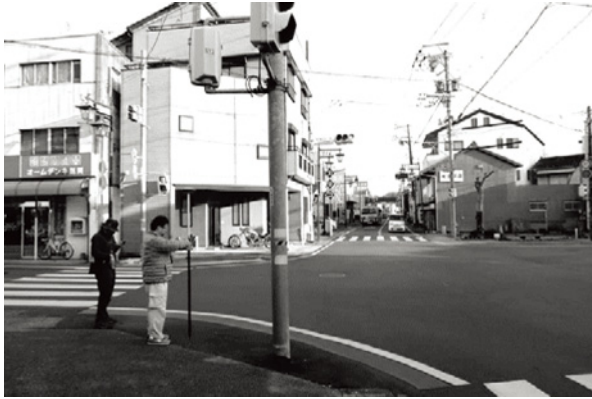
図 25 旧気賀関所跡

絵図に描かれる気賀関所前の津波浸水について、当時の気賀関所は現在の気賀四ツ角交差点付近に位置しており、建造物の一部が浜松市の指定文化財として現存している。これをふまえて、気賀四ツ角交差点を津波の浸水境界点として判断し、地盤高を計測し2.0mを得た(図25)。

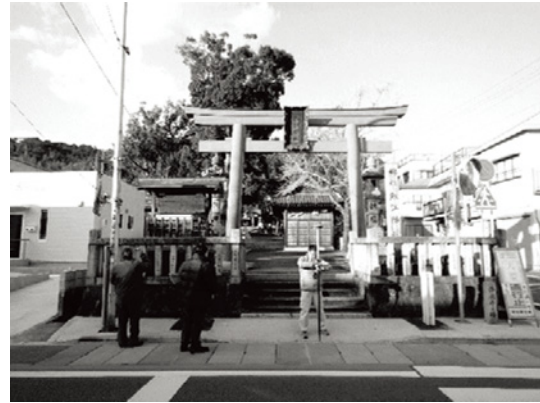
図 26 細江神社前

絵図に描かれる「天王社」は、午頭天王を祭神とする現在の細江神社の事である。絵図においては「天王社」門前の姫街道が浸水している描写がなされているため、細江神社前を津波浸水地点と判断して計測した結果、2.4mが得られた(図26)。

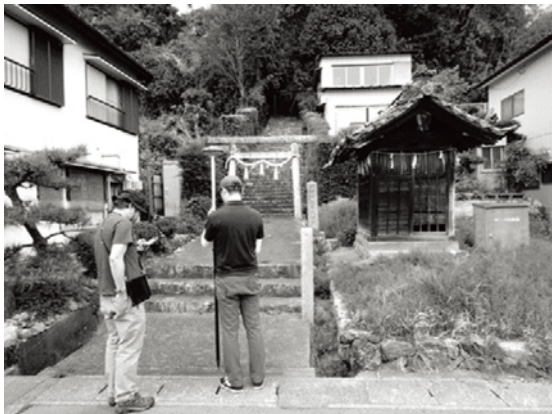
図 27 諏訪神社前

絵図に「スハ社」と記される付近、「村蔵」と記されている地点の姫街道が浸水している様子が描かれている。「村蔵」の位置は不明であるが、現在の諏訪神社門前の姫街道を津波の浸水地点として判断し、この地点を計測した結果、2.1m が得られた(図 27).

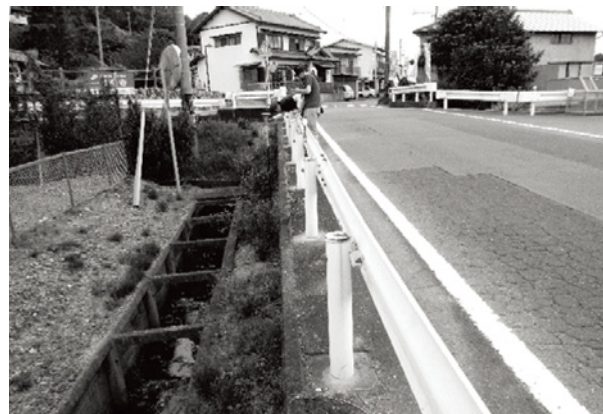
図 28 「長楽寺谷」(呉石川周辺)

絵図に「長楽寺谷」と記されている場所は、姫街道と長楽寺方向から流れる呉石川の交差する地点となっている。これをふまえて、姫街道と長楽寺に向かう道、および呉石川が交差する地点を津波浸水点と判断した。なお道路および橋の周辺は盛り土がされている可能性があることから、道路脇の旧地盤と考えら

れる地点を計測し、1.3m が得られた(図 28).

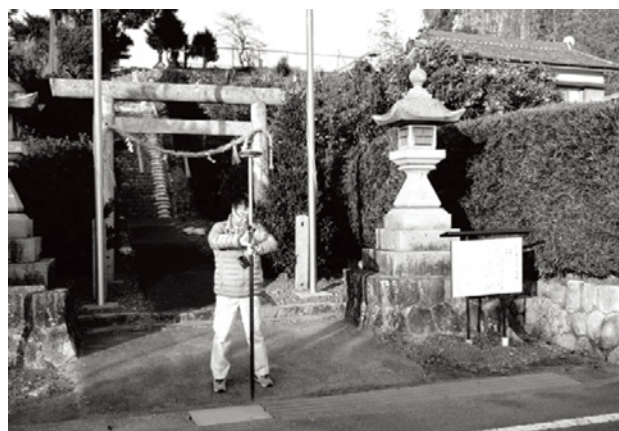
図 29 二宮神社前

絵図に「二ノ宮社」と記される地点は、現在の二宮神社の事とみてよい。よって、二宮神社門前の姫街道を津波の浸水地点として地盤高を計測し、2.6 m を得た(図 29).

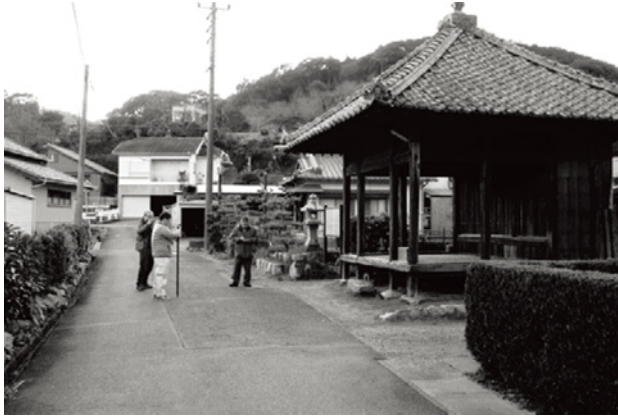
図 31 薬師堂

絵図で「岩根沢」と記されている地点は、津波が岩根沢の集落を通過する姫街道まで到達している様子が描かれている。よって、現在の岩根沢の集落を通過する姫街道上に存在する薬師堂を津波の浸水境界点として判断し、この薬師堂の門前を計測し 4.0m を得た(図 31).

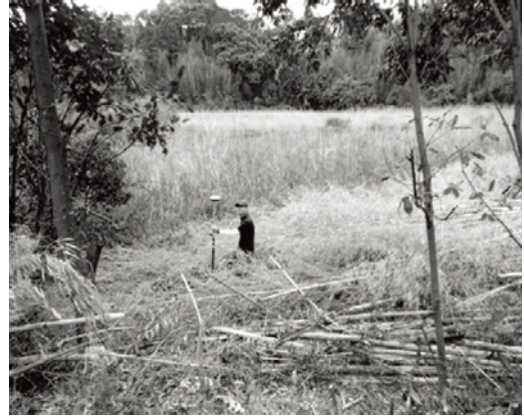
図 32 「神田沢」推定地点

絵図で「神田沢」と記される箇所について、浸水時の絵図には「神田沢」を流れる川を津波が遡上し、周辺が浸水している様子が描かれている。しかし、現在この周囲に「神田沢」という地名は残されておらず、また天竜浜名湖線が建設されていることで大きく地形が

改変されている。よって同地点については、旧版地形絵図で「神田沢」に該当する地点に描かれている河川および現在その河川の痕跡が残されている地点、かつ天竜浜名湖線の線路敷地裏手の盛り土がなされていない湿地を津波浸水点として判断した。この地点の地盤高を計測した結果 1.6m が得られた(図 32)。

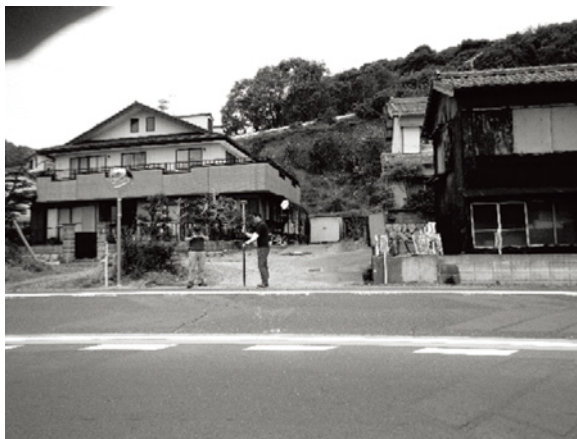
図 33 「大船口沢」推定地点

次に、絵図に「大船口沢」と記される場所についてであるが、現在は大船口沢という地名は残されていない。絵図によれば「大船口沢」は「次崎」と記される半島の北部に位置しており、津波襲来時を描いた絵図では「大船口沢」を流れる川を津波が遡上し、周辺一帯が水没している。ここから、「次崎」半島の北に存在し、旧版地形図で「大船口沢」に該当する河川の描写がある地点、かつ現在もかつての河川の痕跡である水路が残されている、バス停「寸座」付近の地点を津波浸水地点として判断した。この地点を測量した結果、2.5m が得られた(図 33)。

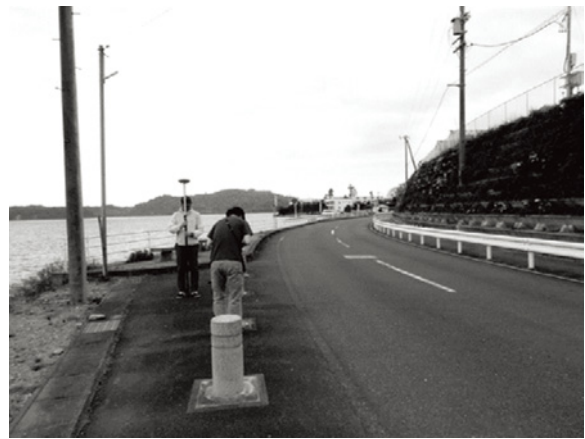
図 34 熊野神社付近

絵図で引佐細江の南西部に位置している「権現社」は、現在の同位置に存在している熊野神社とみてよい。絵図には「権現社」付近で湖岸の側を通過する街道が浸水している様子が描かれている。現在、熊野神社周辺の集落は湖岸から若干高台となっているため、湖岸を通過する細江気賀 1 号線を津波浸水地点と判断して地盤高を測量し、3.1 m が得られた(図 34)。
