## [報告] 関東大震災と鎌倉

### — 宮内公文書館蔵『震災写真帳』にみる鎌倉御用邸を中心に —

#### The Great Kanto Earthquake and Kamakura

#### — The Royal Family Villa in Kamakura From the Documents of The Imperial Household Archives —

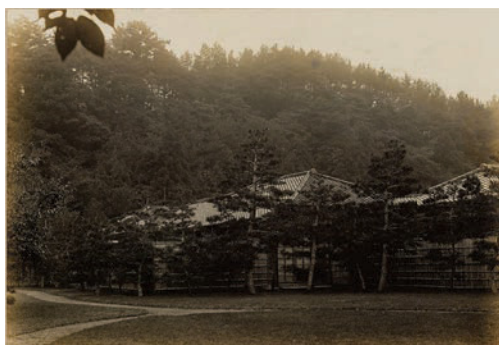
写真 1 御殿事務所附近(震災前)  
Photo1 The Office (before the earthquake)

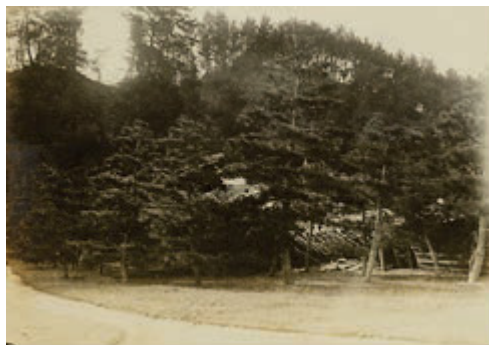
事務所(写真1,2)は、木々の奥の建物が倒壊し、1階部分が潰れ、瓦が地面付近にあることが確認できる。

写真 2 事務所(震災後)  
Photo2 The Office (after the earthquake)

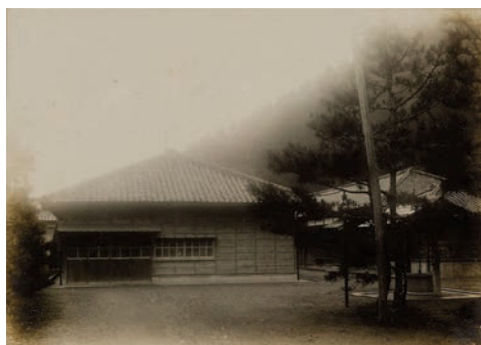
写真 3 臣下調理所附近(震災前)  
Photo3 The cooking place (before the earthquake)

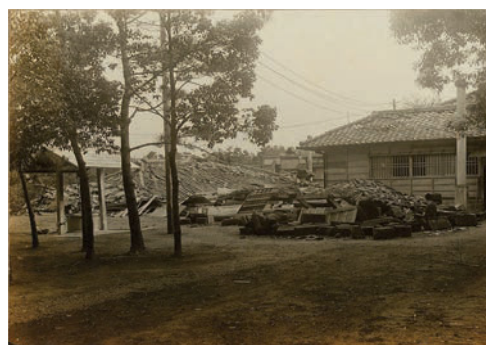
調理所(写真3,4)は、写真3にある井戸の左手奥の建物が写真4では全壊した様子が、はっきりと確認できる。

写真 4 調理所附近(震災後)  
Photo4 The cooking place (after the earthquake)

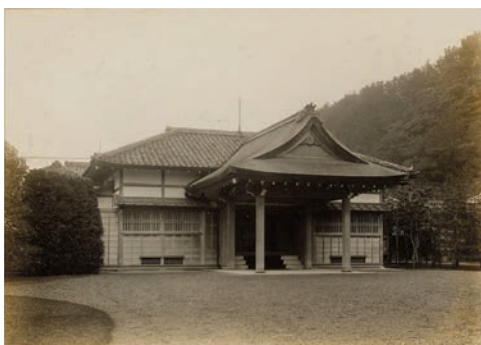
写真 5 御殿御車寄(震災前)  
Photo5 The carriage (before the earthquake)

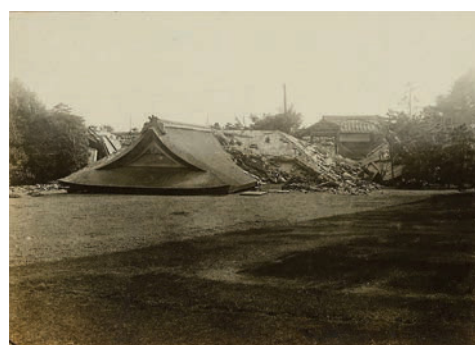
車寄(写真5,6)は、柿葺の屋根は、柱が損壊しそのま

ま地面に落ち、後方の瓦葺の建物は全壊し、瓦も破損している。

写真 6 御車寄(震災後)  
Photo6 The carriage (after the earthquake)

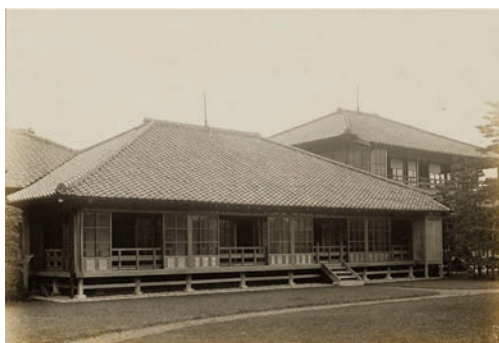
写真 7 御座所其式(震災前)  
Photo7 The princess room (before the earthquake)

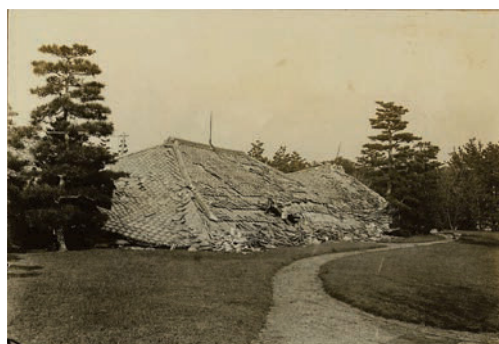
御座所(写真7,8)は、1階部分が完全に崩れ、屋根が落ちている。写真7には、後方に2階建ての建物が確認できるが、写真8では、その部分も完全に倒壊している様子が確認できる。

写真 8 御座所(震災後)  
Photo8 The princess room (after the earthquake)

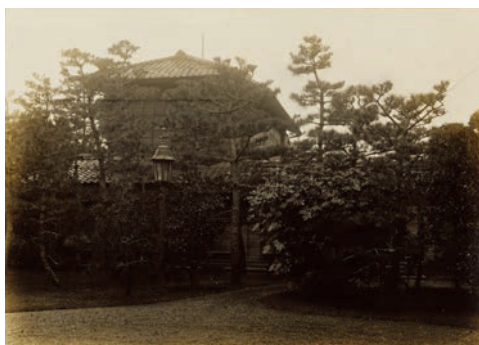
写真9 女官部屋附近(震災前)  
Photo9 The woman officers' room  
(before the earthquake)

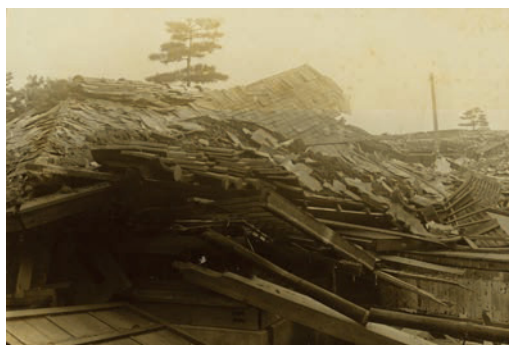
女官部屋(写真9,10)は、写真9は全景を写し、写真10は崩れた部分の拡大であるため、どの部分に被害があったのかは不明だが、屋根瓦は全壊していることが確認できる。

写真10 女官部屋(震災後)  
Photo10 The woman officers' room  
(after the earthquake)

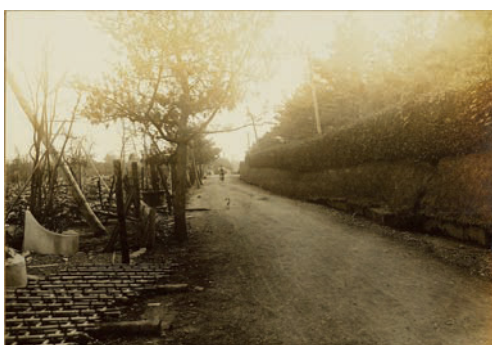
正門付近外構土塁(写真11)では、土塁そのものが崩れている様子はないが、土塁にひび割れが確認できる。

写真11 正門付近外構土塁(震災後)  
Photo11 The earthen wall near the main gate  
(after the earthquake)

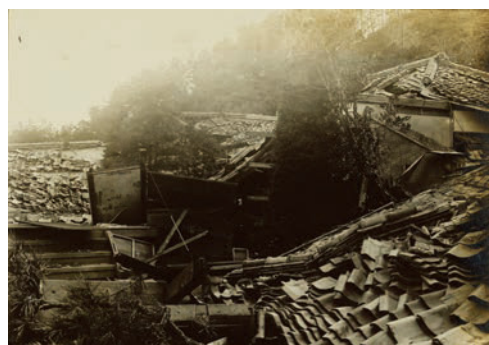
臣下昇降口(写真12)は、震災前の様子は不明だが、原形を留めておらず、被害の大きさが窺える。

写真12 臣下昇降口(震災後)  
Photo12 The subjects' doorway  
(after the earthquake)
