[報告] 新潟旧寄居村周辺における 1964 年新潟地震地盤災害の見直し - 明治初期の新潟営所設置等人工改変と災害との関わり -

Review of ground failures of the 1964 Niigata Earthquake around former Niigata Yorii Village, Japan
-Relationship between artificial alteration associated with the construction of the Niigata Army Base, and
the ground failures-

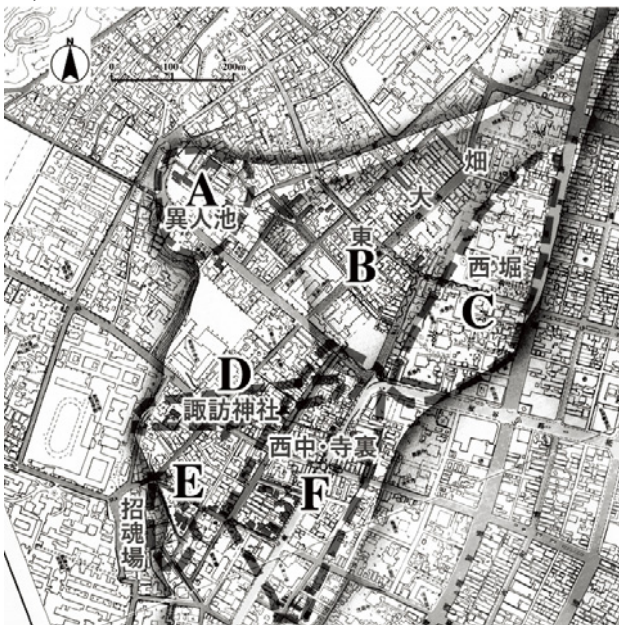
図 2 地盤変状エリア区分(西田・他, 1964) 破線:地盤変状の各エリア. A:異人池, B:東大畑, C:西堀, D:諏訪神社, E:招魂場, F:西中・寺裏.

ここでは, 「新潟地震地盤災害図」(西田・他, 1964)をもとに述べる. 調査地域を6つにエリア分けし, 図 2 上で A~F で示した. これらは, 図 3 の凡例にある無被害地域に両側を挟まれた地域である.

エリア区分(図2)にしたがい, 各種変状相互の関係も含めて検討する.

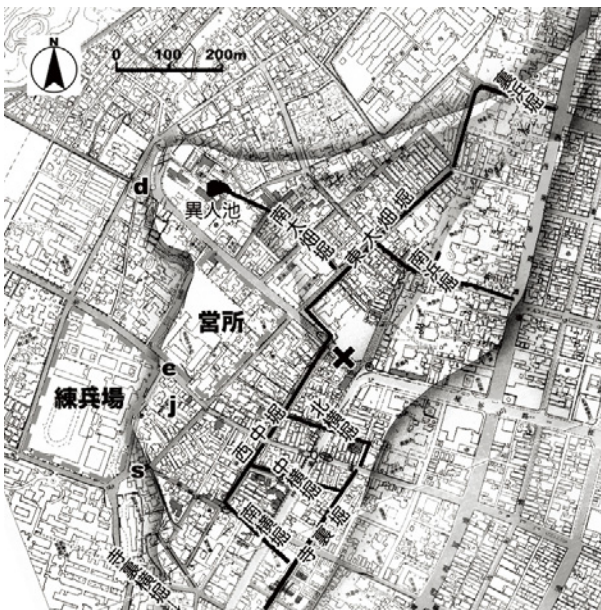
図 6 増設された堀の分布と名称 ×印: 証言地点. 営所, 練兵場位置は灰色表示. d: どっぺり坂, e: 営所坂, s: 招魂坂, j: 諏訪神社. 西田・他(1964)を改変.

明治 5 年 (1872 年) に増設された堀については、新潟市役所 (1934) の p.929 に詳しい記述があり、10 の名称が記されている (図 6)。

また、新潟市 (2001) では、寺町の裏、寄居白山外新田一帯 (砂原、カヤ地、沼) を宅地造成するよう命ぜられたとの記述がある。また、これらの堀の正確な位置は新潟県立図書館所蔵の 1881 年 (明治 14) 「新潟区全図」『史料 3』によって確認できる。この図は約 2,400 分の 1 の縮尺で描かれており、堀の分布図としては高精度な資料である (図 6)。但し、異人池部分のみ国立公文書館所蔵の「府県新設ノ図 新潟」『史

異人池の位置は図6に示されている. ここは明治3

旧招魂場東側について記載した亀裂および被害建造物が集中するエリアについて, 該当する場所の付近が(現在の招魂坂とは異なって)図6の西中堀の1本北西にある細い道路の突き当たり付近であったようである(新潟市歴史博物館, 2019). 一方, 明治4(1871)年4月に作成された『史料5』によれば, この時期に「招魂場通路開設」を請う文書が認められる.

このエリアにおいては, 浸水地域こそないが, 砂泥噴出物が分布し, B. 東大畑エリアとの共通性を示す. また, このエリア独特の特徴として, 5 か所の陥没と 1 か所の地盤の膨れ上がりが見られる点である. さらに, 被災建造物の件数が他エリアに比べて多く集中する. これらは, 亀裂も含めて堀に囲まれていたことの影響と考えられる. その意味で, このエリアでは浸水地域
