いさぼうネット「歴史的な大規模土砂災害地点を歩く」から 地震による大規模土砂災害事例の紹介

井上 公夫*(砂防フロンティア整備推進機構)

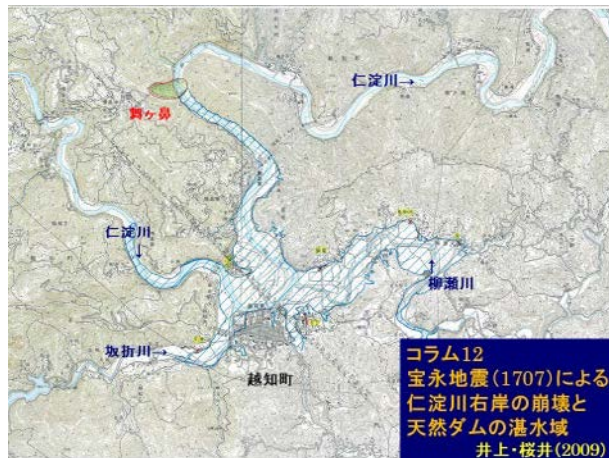
図1 仁淀川中流右岸の崩壊と天然ダムの湛水範囲「南無大師扁照金剛 宝永七(尾名川村惣中)」と記されている。地元では「石碑より下に家を建てるな」という言い伝えが残っており、標高61mより下には人家がなく、水田となっている。

史料調査と現地調査によれば、仁淀川中流の越知町の舞ヶ鼻で天然ダムが形成された。湛水範囲の上端標高61m付近には5か所に石碑が建立され、

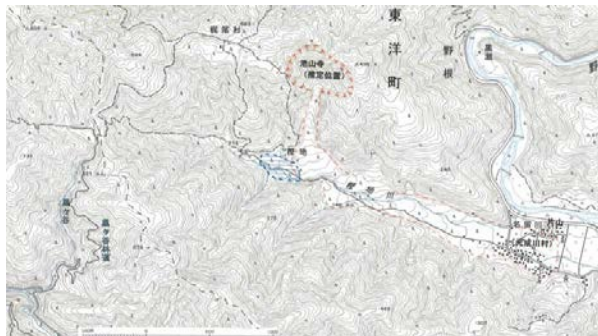
図3 池山寺の大規模崩壊と土石流(井上, 2015)
