秋田県関村における歴史地形と象潟地震被害の復元

蝦名裕一*(東北大学災害科学国際研究所)・今井健太郎(海洋研究開発機構)

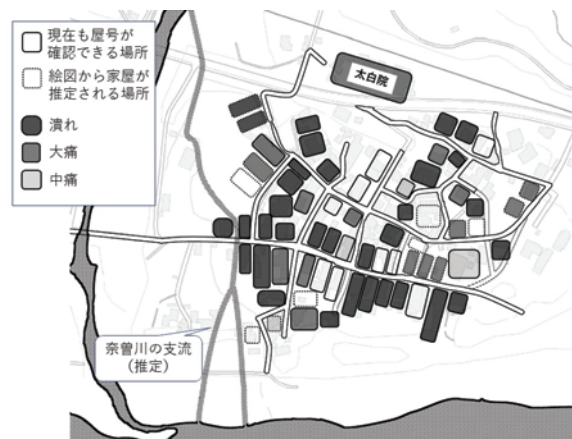
図1 村絵図に基づく関村の歴史景観と象潟地震の被害

また、これらの屋号のうち、先に挙げた『当六月四日之夜大地震ニ付潰家死人馬書上帳(控)』で「潰家」「大痛家」「中痛家」の被害をうけた家屋と共通のものが同名のものが51件存在した。これらの情報をまとめたのが図1である。これをみると家屋の破損被害はまばらに分布していることがわかる。関村の沿岸部は浜堤が発達しており、その高さは8mを越える。また、奈曾川河口部の集落も7m程度の標高となる。もし、津波によってもたらされた被害であれば、沿岸

近くに被害が集中することになるはずであるため、関村集落の主な被害要因としては、強震動によるものと解釈できる。

この被害状況を考えると、都司・他(2015)の津波高10mは過大評価と考えられる。また、奈曾川右岸の田地の標高は4m以上であるため、「長岡斎藤与五右衛門記録」にある描写を再現するためには、関村沿岸の最低地盤高が6.5m程度であることを踏まえて、5~6.5m程度であったとするのが自然である。
