図 1 『酒田全図震災一覽』(写真提供・酒田市立資料館).  
Fig.1. The Damage map of Sakata in the Shonai earthquake(1894).

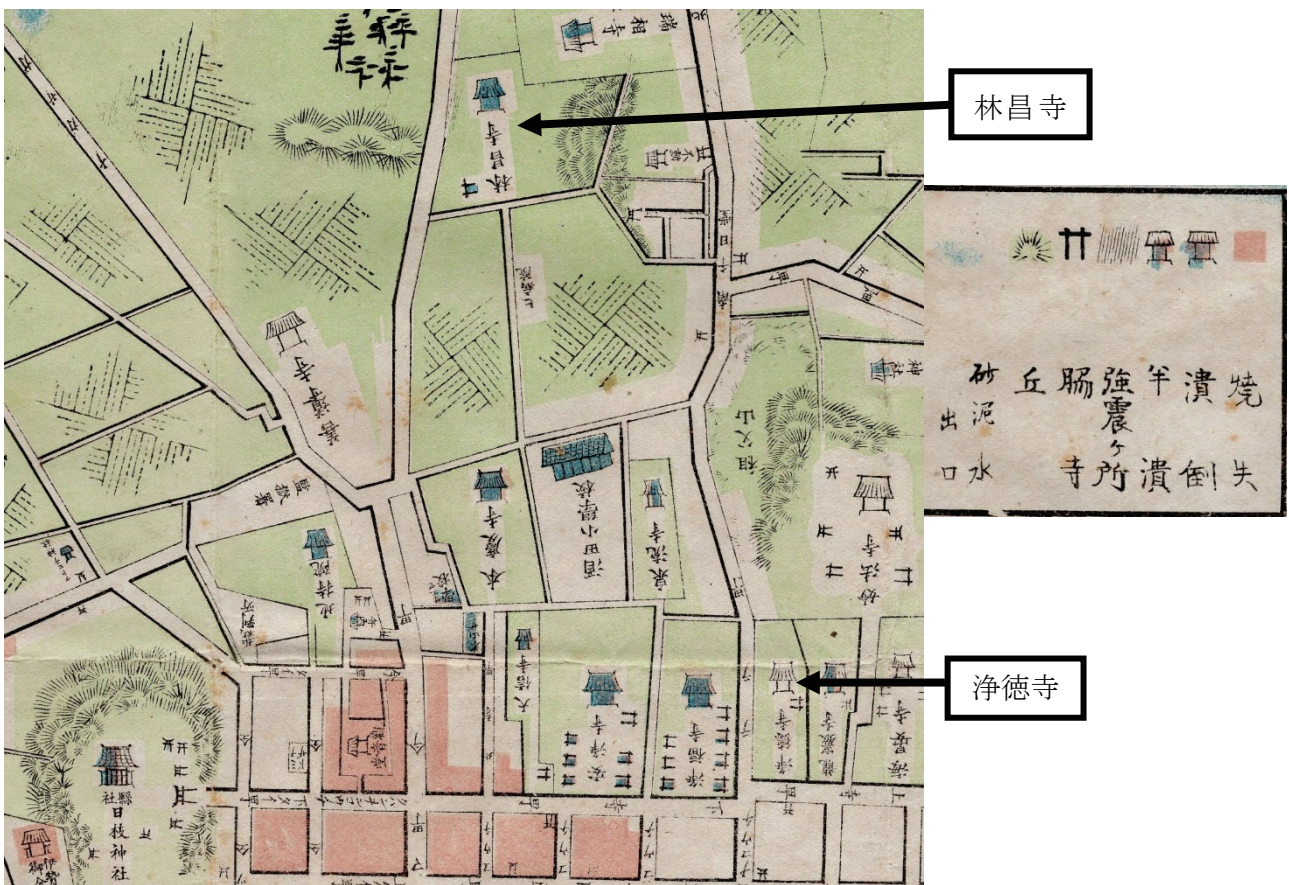
図 2 林昌寺と浄徳寺の被害状況・位置及び地図凡例(図 1 より作成).  
Fig.2. About damages and locations of the Rinshoji and the Jotokuji and keys on map (from Fig.1).
