安政東海地震(1854)における伊那谷の被害

飯田市美術博物館 客員研究員* 坂本正夫

Damages in the Ina Valley by the 1854 Ansei Tokai Earthquake

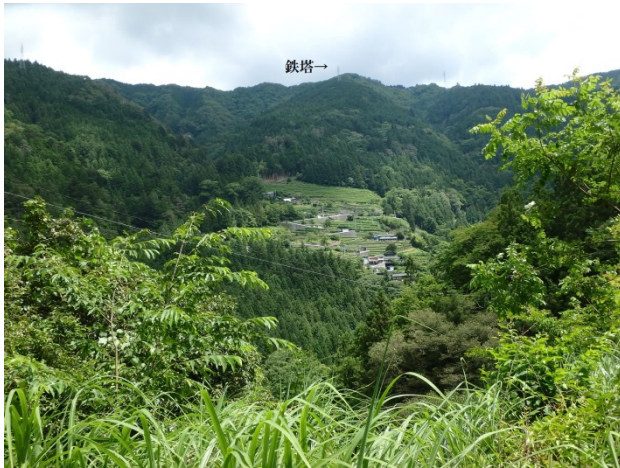
図 3 天龍村十久保 正面の山に立つ鉄塔付近で地割れが発生, 正面の集落と水田が被害を受けた斜面

Fig.3 Tokubo, Tenryu Villadge. A ground crack occurred near the tower in front of the mountain in center of photo. The slope where colony and paddy fields are located in the front suffered damage

天龍村史編纂委員会(2000)には、天龍村在住の村澤崇氏が親からの伝聞として以下のように記述されている。「十久保から東へ山を登ると標高720メートルの尾根に出る。一帯は村澤崇さんの山でそこに地震による地割れができています。平そで尾根は天竜川に突き出ており、尾根の付け根は芦沢の上流部へ曲がり込んでいます。そこの谷を大久保という。平そでと大久保の間は鞍部になり、その上を現在高圧送電線が通っている。高圧線の鉄塔は地震割れ目を埋めて建てられた。割れ目の方向は平そで尾根と同じ向きで、真ん中が落ち込み、池になっていたという。また、平そで尾根の北側斜面の上部には谷側に崩れているナギが三ヶ所ある。その内、最下流の一ヶ所が地震ナギで、地震で崩れたとのこと。村澤さんは、安政の東海地震(一八五四年)の時にできたと親から聞いている。」村澤家が代々受け継いできた里山であり、代々語り継いできた出来事であることから信頼度の高い伝聞と見られる。また、十久保の集落最上部(標高

440 m)に熊谷猛夫氏の畑がある. 元是水田だった. 真ん中で割れて芦沢に面する北西側が地震でずり落ちたと言われている(図 3). 以上の状況から震度 6 弱と推定した.

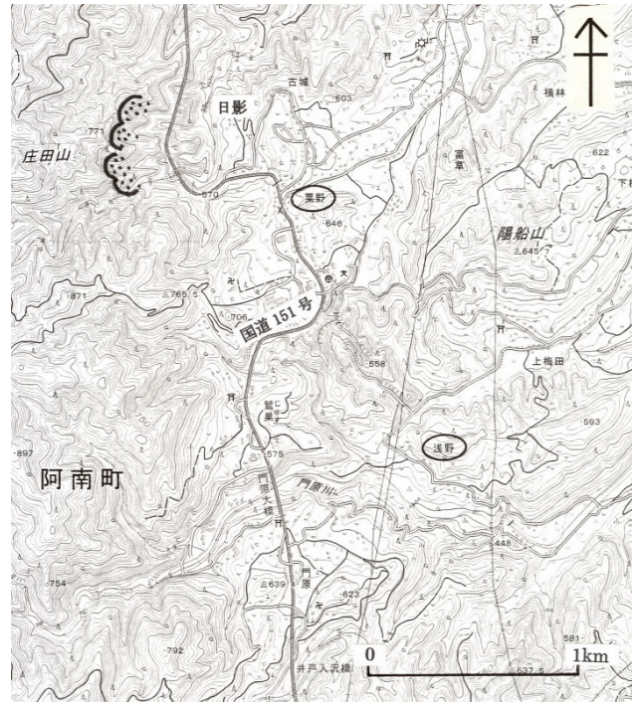
図 4 阿南町浅野と栗野の位置 庄田山の右斜面の記号は山崩れが発生したと見られる場所 国土地理院 2 万 5 千分の 1「山田河内」

Fig. 4 Location of Asano and Awano, Anan town. After 1/25000 topographical map “Yamadagouchi” published by Geospacial Information Authority of Japan.

『佐々木文書』『阿南町誌』『下伊那史』に, 浅野村神主佐々木求馬氏が浅野村の自宅周辺で克明に地震を記録していることが記載されている。「寅十一月四日四ツ頃大地震と成, 其日晴天なり, 誠に家毎大騒ぎ, 所々山くずれ岩落, 古屋などはつぶれるもあり, 内にハそとにハみぢんにわれ申候, 戸棚, たんすに入置候焼物類はみぢんにこわれ, (中略)誠ニ土蔵などハ不残土落, 微塵にわれ申候」[阿南町誌編纂委員会(1987)]と記述されている. 浅野は新第三紀の比較的柔らかな地層で覆われた丘陵地で, 自宅周辺でかなり大きな被害があったことを示している(図 4). 以上の状況から震度 6 弱と推定した.

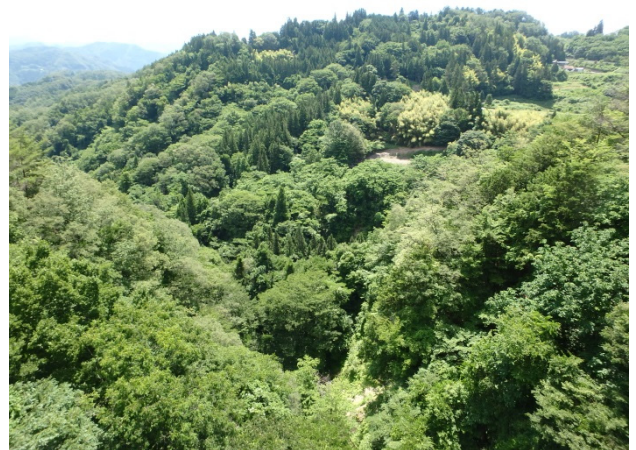
図 5 阿南町栗野 右斜面は栗野の集落 大沢川を挟んだ左斜面が日影地区

Fig.5 Landscape of Awano in Anan town. Awano village is on the right slope. Hikage village is on the left slope, here located in the other side of the Osawa river.

数多御座候、此近辺にてハ栗野うしろ山、家も半つぶれ、田畑不残ゆりわり申候、(以下略) [阿南町誌編纂委員会 (1987)] と記述されている。栗野という地名は現在の阿南町栗野であり当時の栗野村である。また、「日影」という地名は、1718 年の遠山地震で栗野の北斜面に崩壊した地名であると考えられ、現在まで使われている地震崩壊地名 20 ヶ所の内の一つである [坂本 (2014)]。この日影の大沢川をはさんだ向かいの地面は、国道 151 号の通る西斜面で庄田山のすそ野に当たりかなりの急斜面である。記述内容には、「此近辺にてハ栗野うしろ山」とあり、現在の栗野と日影との位置関係が記述内容とほぼ一致すると見られる。栗野の一带は、約 300 年前の 1718 年遠山地震でも高い密度で田畑や斜面の崩壊が記録されていて、約 170 年前の安政東海地震でも同じ地域で「田畑不残ゆりわり」を繰り返して被害を受けていることが分かる (図 5)。以上の状況から震度 6 弱と推定した。

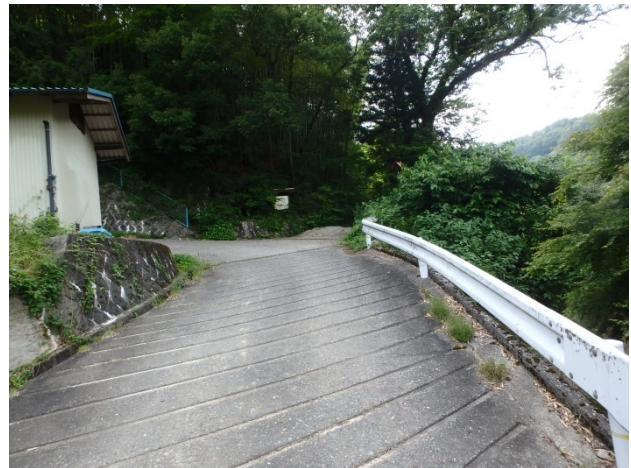
図 6 帯川関所跡 正面の看板の右歩道奥が関所跡
Fig.6 The former Obikawa check station.

阿南町和合帯川 2129 番地にある遠州街道を取り締まる関所で、現在阿南町指定史跡になっている。帯川集落最上部を通る国道 151 号直下の斜面にある民家前に、関所跡の小さな祠がある。集落の人々が貴重な関所を語り継ぐために建てた祠で、その奥へ斜面沿いについた細い道が当時を偲ばせる。細い道下には国文学者西尾実の生家がある。国立防災科学技術センター (1983, 1987) にある『青窓紀聞』に「(中略) 当月四日辰下刻在所信州伊奈郡阿嶋最寄一円大地震相発支配御関所四ヶ所共所々破損仕候」とあり、帯川関所がその一つである。集落の人々は、関所跡と周辺の斜面を「関所なぎ」と呼び斜面崩壊があったと伝承されている (図 6)。以上の状況から震度 5 強と推定した。

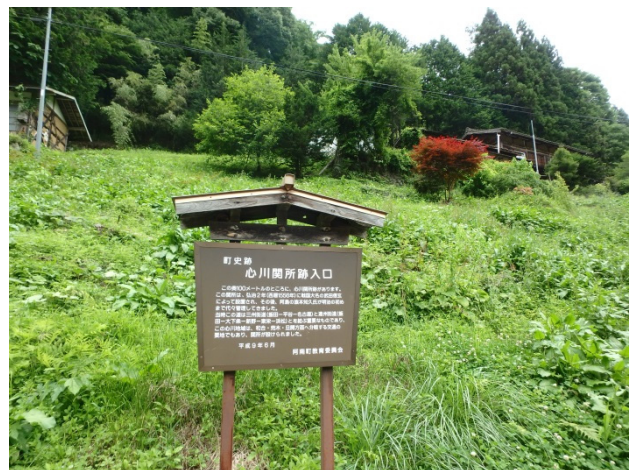
図 7 心川関所跡 看板の左上が関所跡
Fig.7 The former Kokorogawa check station. The upper left of the signboard is the check station site.

べて破損したという簡単な記述があるだけで、現場でも地震による破損状況を把握することはできないが (図 7)、四ヶ所の関所が似た被害を受けたと見られることから震度 5 弱と推定した。

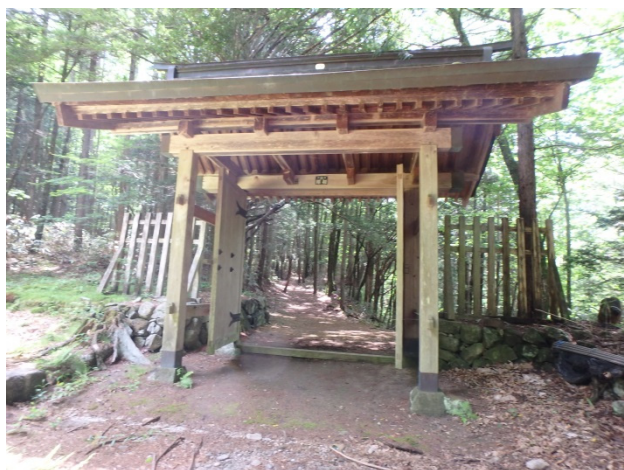
図 8 浪合関所跡 復元された関所の南門
Fig.8 Restored Namiai check station.

(図 8). 安政東海地震による関所の破損については、国立防災科学技術センター(1983,1987)にある『青窓紀聞』に「(中略)当月四日辰下刻在所信州伊奈郡阿嶋最寄一円大地震相発支配御関所四ヶ所共所々破損仕候」とあり、浪合関所がその一つである。わずかな記録があるだけで、現地に資料や説明は無い。四ヶ所の関所が似た被害を受けたと見られることから震度 5 弱と推定した。

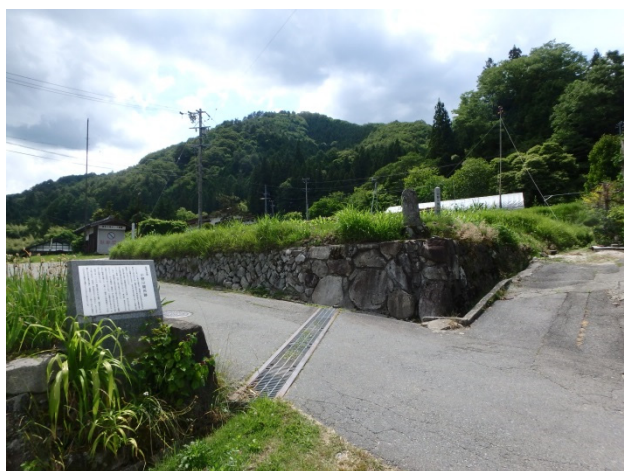
図 9 小野川関所跡 左は説明板、右の標柱は関所跡
Fig.9 The former Onogawa check station. The left is an instruction signboard and the ranging pole on the right is the check station site.

跡には由来が書かれた石碑があり、そこから数 10m 離れた墓地の脇に関所で使っていた石臼が残っているだけである。安政東海地震での関所の破損については、国立防災科学技術センター(1983, 1987)にある『青窓紀聞』に「(中略)当月四日辰下刻在所信州伊奈郡阿嶋最寄一円大地震相発支配御関所四ヶ所共所々破損仕候」とあり、小野川関所がその一つである。わずかな記録があるだけで、現地に資料や説明は無い(図 9)。四ヶ所の関所が似た被害を受けたと見られることから震度 5 弱と推定した。

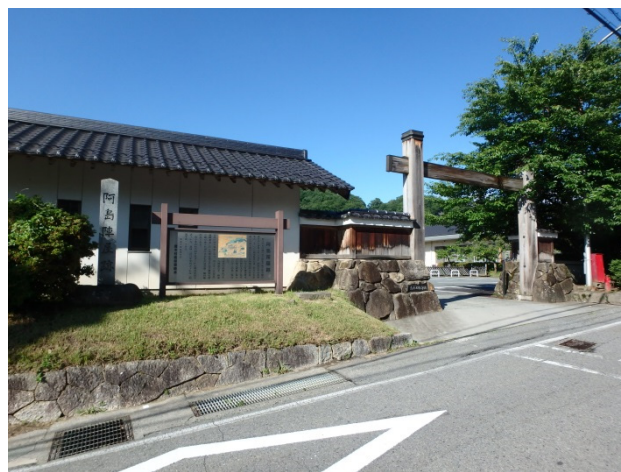
図 10 復元された阿島陣屋
Fig.10 Restored Ajima Jinya. (Takagi village)

国立防災科学技術センター(1983, 1987)にある『青窓紀聞』には、「(中略)当月四日辰下刻在所信州伊奈郡阿嶋最寄一円大地震相発支配御関所四ヶ所共所々破損仕候、且陣屋敷知行所村々ニ至迄右ニ准し破損は夥しく有之候付、取調委細之儀ハ追而可申上候得共先此段御届申上候、己上 十一月九日 和久縄一郎家来 岡田幸左衛門」と記述されている。知久氏の陣屋敷知行所は、阿島の喬木村北保育園の脇一帯にあり当時の門が復元されている。陣屋敷を中心に周辺の村々にも夥しい破損があった(図 10)。以上の状況から震度 5 強と推定した。

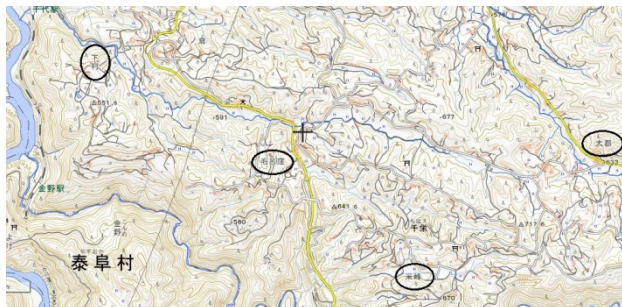
図 11 下村・大郡・米峯・毛呂窪の四ヶ村の位置 国土地理院 Web 図
Fig.11 Location of Shimo-mura, Oogoori, Yonamine and Kerokuro. The Geographical Survey Institute Publication Web map.

御座候得共、(以下略)」との報告を、現在の飯田市千代から千栄にかけての四ヶ村連盟で行ったものである(図 11)。千代から千栄にかけての丘陵地帯に所々で被害が発生したものである。以上の状況から震度 5 弱と推定した。

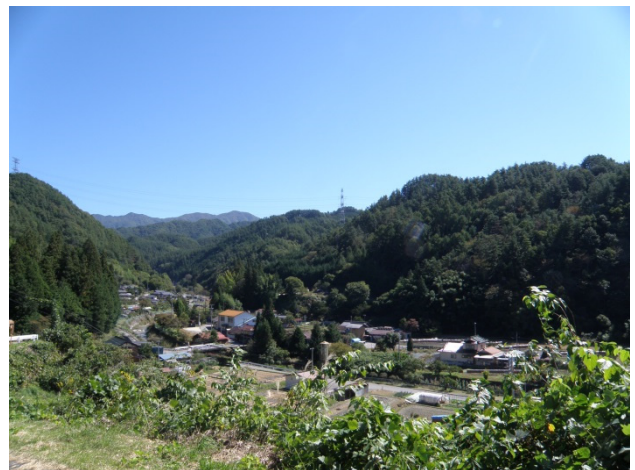
図 12 千代野池の米川溪谷
Fig.12 Yonegawa ravine around Chiyonoike.

『大平久家文書』の『野池村役人地震被害届出書』(本研究で新たに地震史料と認められた文書)の『乍恐以書付御届奉申上候』には、「当月四日朝五ツ半時過、近年ニ無御座大地震仕候処、私共村方御高札場別条無御座、人家土蔵其外共少々宛壁破損仕、又者村方場所ニ寄地割入、亦色之砂少々吹出候場所も相見へ、山中故少々宛之山崩も御座候得共、御田地ニ相障り候儀者無之、人馬怪我等一切無御座候、以下略)」との報告を、現在飯田市千代野池地区で当時の野池村が報告したものである(図 12)。千代の米川の溪谷に沿った村であり、人家や土蔵の壁が少し破損し、地割れや液状化現象それに少々山崩れも発生したが、田畑や人馬に被害が及ばなかったようだ。全体的には小さな谷間で所々の被害が発生したと見られる。以上の状況から震度 5 強と推定した。

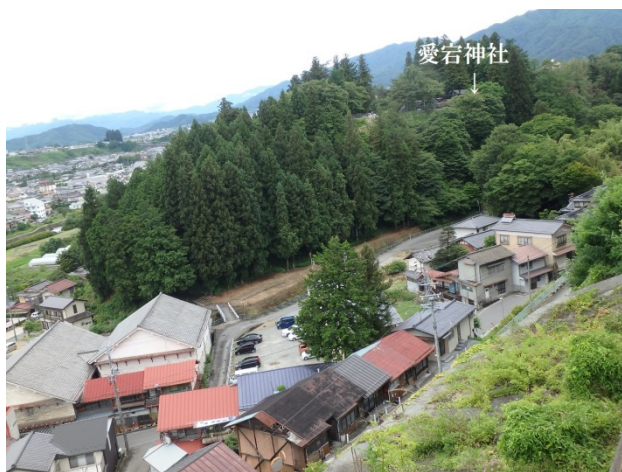
図 14 愛宕稲荷神社 (飯田市).
Fig.14. Atago Inarijinja shrine (Iida city)

愛宕稲荷神社については、『安政三年辰年稲荷様之事』の『御届奉申上候口上書之事』に「稲荷山本社拜殿之儀去寅年十一月大地震ニ付潰落地所多分決崩、(以下略)」と記述され、下伊那誌編纂委員会(2006)に「愛宕の稲荷社は地面が決壊し谷底に落ち微塵に破損した。」と記述され、飯田県上郷消防組合(1978)には、「知久町三丁目松下惣四郎翁の日

記に、稲荷社が谷底に落ちみじんに破損した。愛宕稲荷神社のある段丘の地形が鶏冠に似ていることから、鶏冠山愛宕神社と呼んだ。」と記述され、今井(1932)の『近世郷土年表』には、「愛宕稲荷社鶏冠山より谷へ墜落す。」との記述がある(図 14)。愛宕神社はその後現在の位置に建て替えられている。以上の状況から震度 6 弱と推定した。

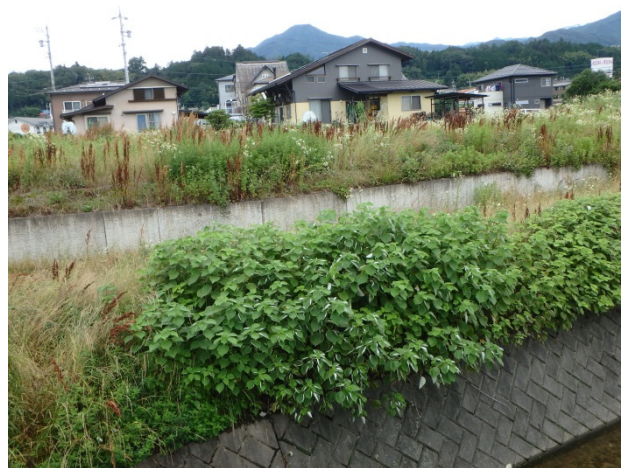
図 15 上郷の庄屋の敷地跡(飯田市).
Fig.15 The mansion site of the village headman in Kamisato (Iida city)

上郷史編纂委員会(1978)の年表には、「大地震にて家屋・土蔵破損多し(中方)」と記述されている。飯田県上郷消防組合(1978)、国立防災科学技術センター(1979)の『岡田匡平氏文書』には、「昨寅年十一月稀成大地震にて家居土蔵破損所、夥しきに付右為修復職人多分相雇可申、(以下略)」の記述がある。この文書の所有者岡田匡平氏は、江戸時代は中方という屋号の庄屋であった。所有していた土地にあった家屋や土蔵が地震によって破損したために修理の職人を雇うことが書かれている。上郷飯沼の国道 153 号より天竜川方面へ 200~300 m 下った所にあり、現在この土地は処分されて住宅が建ち並んでいる(図 15)。以上の状況から震度 5 強と推定した。

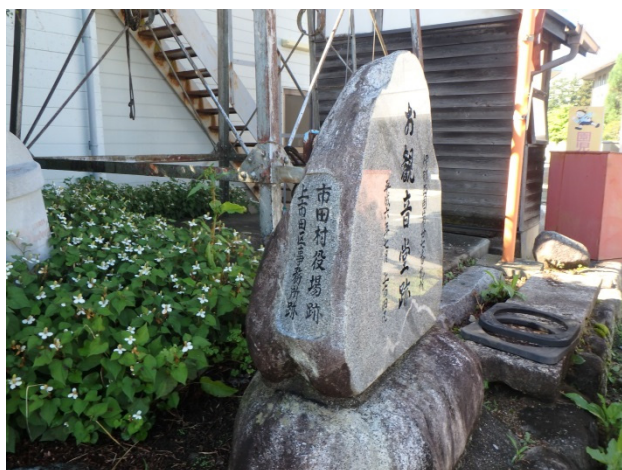
図16 市田村役場跡(高森町上市田)。
Fig.16 The Ichida village office trace (Kamiichida, Takamori town)

国立防災科学技術センター(1983,1987)及び下伊那史編纂委員会(2006)の『青窓紀聞』には、「阿部白河藩の伊那郡の被害は、『陣屋役所破損所々、同所長屋破損三棟、同所土蔵壁割、其外胴壁腰瓦海嶺壁破損所々、大石積崩長さ五間余、用水崩一ヶ所、郷中潰害三軒、半潰九軒』であった。」と記述されている。阿部白河藩の伊那郡の役所は、県道飯島飯田線沿いの高森町上市田原町の三叉路になった道路脇の石碑「市田村役場跡」の付近と見られる。伊那郡の役所と周辺の長屋や村内の民家にかかり被害が出たことを示している(図16)。以上の状況から震度5強と推定した。

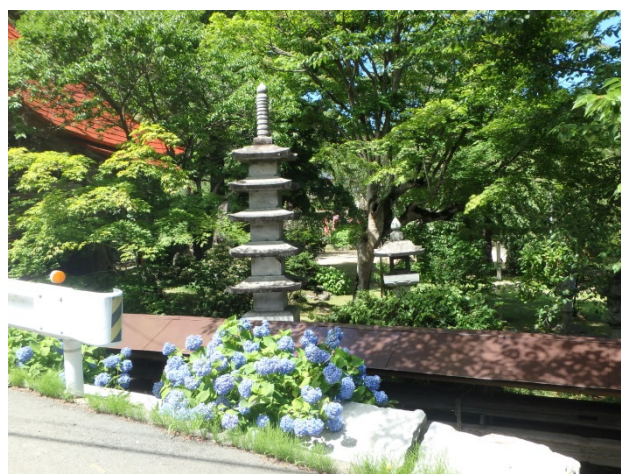
図17 瑠璃寺五重塔跡(高森町大島山)。
Fig.17 The former Luriji temple five-storied pagoda site (Ooshimasan, Takamori town)

高森町史編纂委員会(1972)及び国立防災科学技術研究センター(1979)には、大島山・大洞隆氏所有の『村方規例式書留帳』の中に「村方ニ而茂土蔵の壁などみなみな落申候、薬師堂ニ而五重塔たをれそんじ、石灯籠たをれ、石塔不残たをれ申候」と記述されている。当時の村内の多くの土蔵の壁が崩れ落ちたのである。現在の瑠璃寺副住職によると瑠璃寺は以下の被害があったことを語った。「当時の大洞家は庄屋ではなかったが瑠璃寺周辺の有力な地主であり、土地に関する記述をした文書として存在している。そして、当時の大島山瑠璃寺は本堂と庫裏の他に薬師

堂、五重塔、石灯籠、石塔があった。そのほとんどが被害を受けたが、特に五重塔が倒壊してしまった。その後、五重塔の再建はなされず、代わりに石を積み上げたミニチュアの五重塔が当時の場所に建てられている。庫裏は約300年前に造られたものが修理しながら現在も使われている。」大島山瑠璃寺で最も高くそびえる五重塔が地震で最も倒壊しやすかった建築物であったことを物語る。また、この寺は牛牧神社断層の活断層斜面を利用して建てられていて、断層斜面の地形の不安定さの影響も考えられる(図17)。以上の状況から震度6弱と推定した。

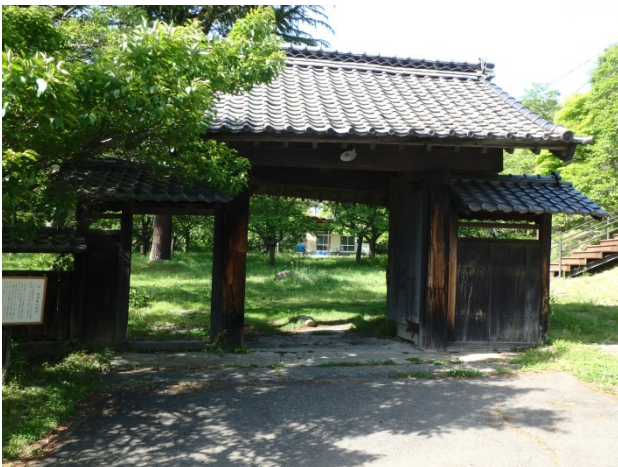
図 18 高遠城の追手門(伊那市高遠).
Fig.18 Outemon of Takato castle (Takato, Ina City)

国立防災科学技術センター(1983)の『書付留』に、「信濃国 私在所信州高遠去四日辰刻頃より大地震城内住居破損所数カ所櫓傾扉門侍屋敷長屋向破損所夥敷潰家并人馬怪我等ハ無御座候、在町其外村々様子いまた不相分候得共先不取敢此段御届申上候、己上 十一月九日 内藤駿河守」と記述されている。高遠城内の住居が数ヶ所破損し、櫓が傾き、扉や門、侍屋敷、長屋向が破損した所が夥しい。しかし、潰れた家や人馬の怪我等が無かったことを報告している。地震の五日後のことで、周囲の町や村の被害はまだ良く分からないまま急ぎの報告であるが、周囲も被害が出た可能性がある(図 18)。高遠城は当時のままの石垣がほぼすべてが残された状態で保存され、桜の名所になっているが、当時の建物は残っておらず、復元された追手門があるだけである。以上の状況から震度 5 弱と推定した。
