# 由利郡関村の歴史資料にみる文化元年(1804)象潟地震の被害状況

## Earthquake damage based on historical documents in Seki-mura, Yuri-gun, Akita during the 1804 Kisakata earthquake

In this study, the damage situation in “Seki-mura” (currently Seki Kisakata-machi, Nikaho City, Akita Prefecture) during the “Kisakata Earthquake” that occurred on July 10, 1804 was examined from historical documents. The historical documents are administrative documents of Sekimura from the Edo period to the Meiji period. Analysis of these historical documents revealed that in Sekimura at that time, the houses in the village were destroyed, causing casualties, and the rice fields in the upper reaches of the Naso River were also damaged. In addition, from the analysis of the old map, the landscape of Sekimura at that time was restored, and the distribution of damage in the houses in the village, the damage to the rice fields in the inland area were clarified.

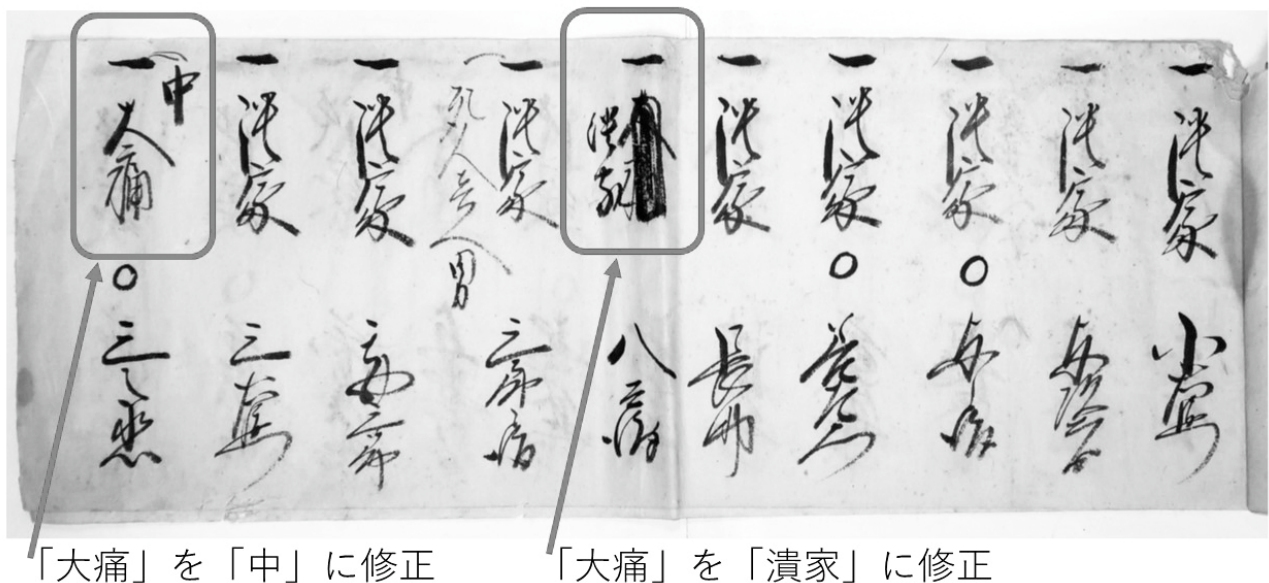
図 3. 『当六月四日之夜大地震ニ付潰家死人馬書上帳控』  
Fig 3. List of crushed houses, dead people, and dead horses in 1804 earthquake

さらに原文書を確認すると、いくつかの修正箇所の痕跡が確認できる(図 3 参照)。「中痛」として計上されている 6 軒の記述部分は、当初は「大痛」として記されていたが、後にその横に「中」と書き加えられている。つまり、当初は関村の家屋の被害について「潰家」・「大痛」の 2 段階で評価されていたものが、後に

6 軒について「中痛」として下方修正して集計されていることがわかる。また、「八兵衛」家の被害については、当初は「大痛」として記述されていたが、これが「潰家」に修正されている。この修正の結果を反映させて、象潟地震の被害をまとめたのが表 1 である。

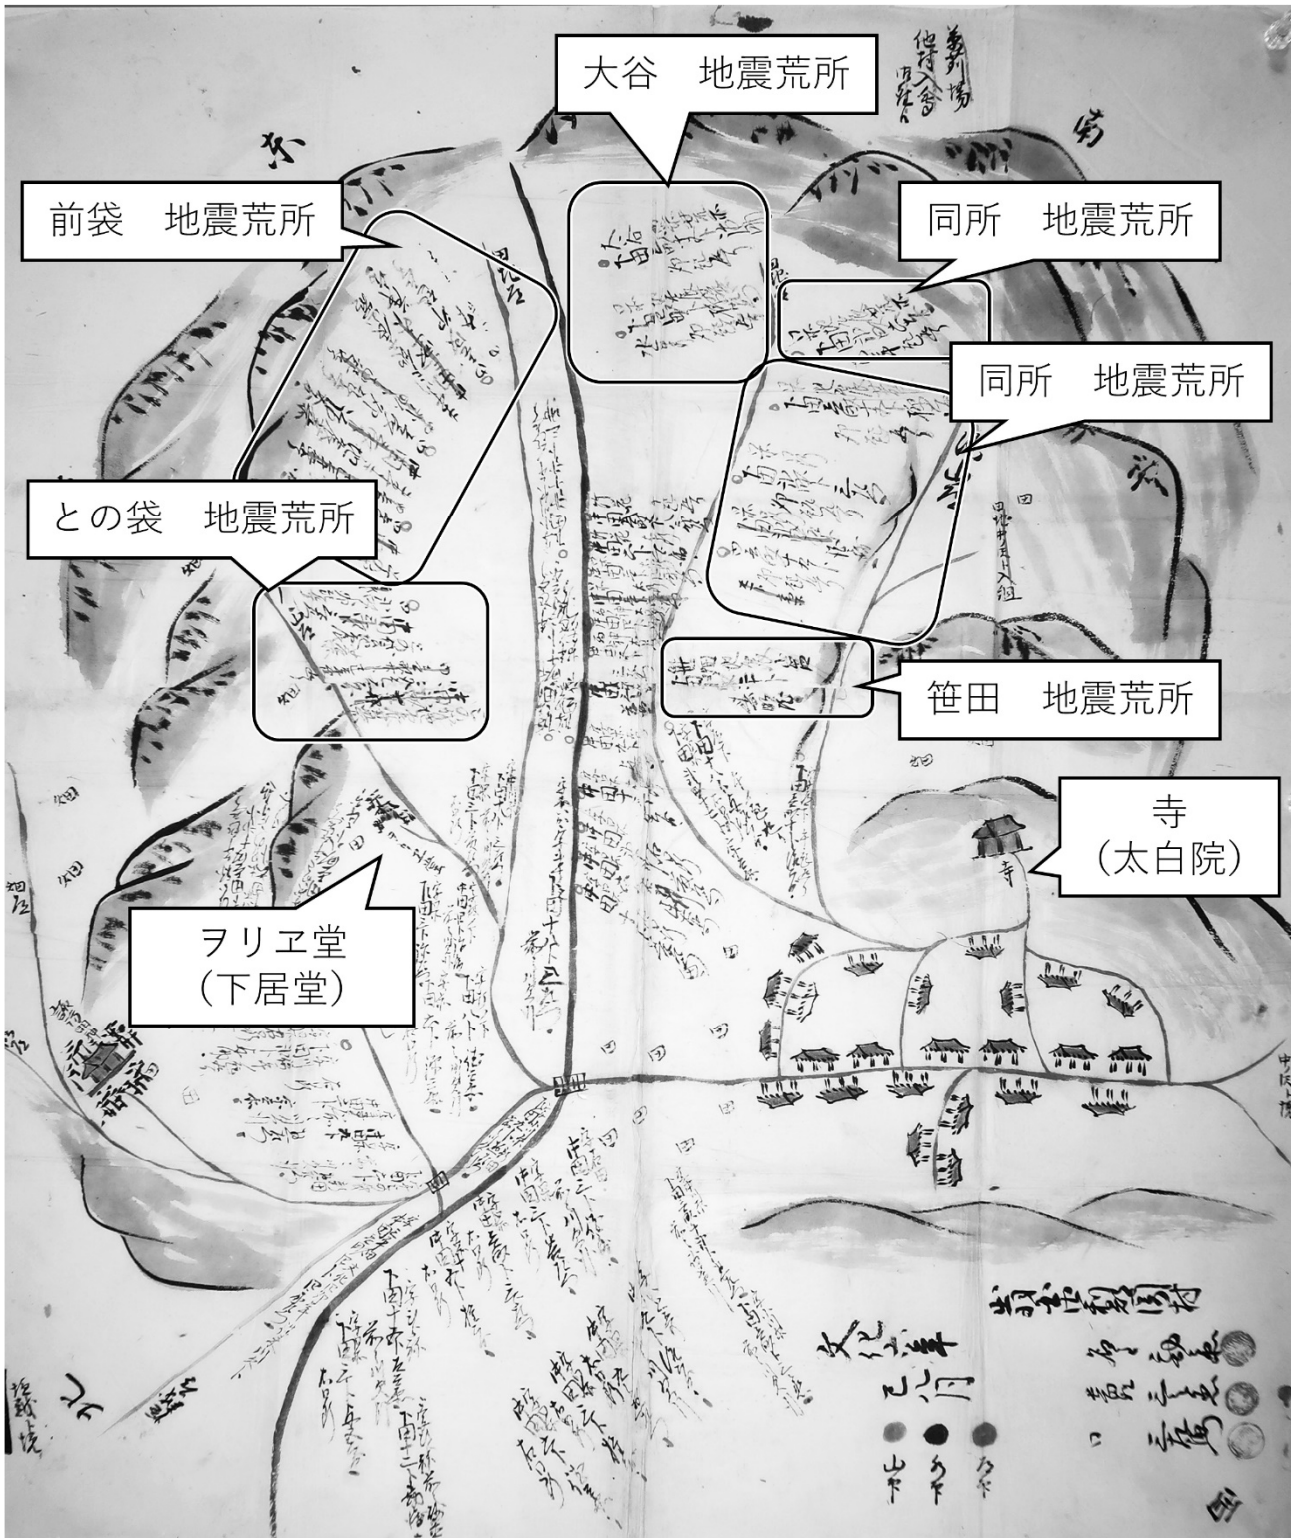
図 8. 文化 6 年 (1809)『関村絵図』に描かれる水田の被害と復旧状況  
 Fig 8. Damage and restoration of rice fields depicted in 1809 "Sekimura Ezu"

次に、関村の農地における象潟地震での被害についてみていくことにする。文化六年(1809)8月に作成された『関村絵図』(図8)には、当時の関村周辺の集落や建造物、道や景観が概略的に描かれるとともに、奈曾川流域における「川欠」や「地震荒所」となった場所について記されている。これをみると、まず奈曾川河口部の水田については、「前々川欠」と記されていることから、象潟地震の発生以前から、水害によって川欠引、すなわち耕作不能のために年貢免除の土地であったことが確認できる。一方で、奈曾川の上流部にある「大谷」・「前袋」・「笹田」・「との袋」といった場所には「地震荒所」として、象潟地震によって被災したことが記されている。ここから、関村の農地における象潟地震の被害は、奈曾川河口周辺の低地にあった水田の津波被害よりも、奈曾川の上流部の高台にあった水田の被害が大きかったことがわかる。先述の『長岡齋藤與五右衛門記録』には関村において液状化現象が発生していたことが記されているが、高台の水田における広範囲な被害は、水路の破損のみならず、液状化現象による被害も含まれていると考えられよう。

大谷 地震荒所

- 下田三畝十五歩 弥助      卯起返り
- 同所 地震荒所
- 下田四畝歩 孫左衛門 水□□ 卯起返り
- 同所地震荒所
- 下田貳畝      六右衛門      巳年起返り

ここでは、「地震荒所」となった水田の等級・面積・所有者とともに、それぞれの地点に「卯起返り」、「巳年起返り」と記されており、再び耕作可能となったことが記されている。象潟地震が発生した文化元年(1804)が子年であることから、文化四年(1807)から文化六年(1810)にかけて水田の復旧が完了したこと

がわかる。つまり、象潟地震で被災した奈曾川上流部の水田が復旧するには、3年から5年の時間を要したのである。
