1498年明応東海地震における伊豆半島西岸の 戸田および仁科の津波痕跡

日本物理探鑛株式会社* 久永哲也・内田篤貴

A study of tsunami traces of the 1498 Meio Tokai earthquake at Heda and Nishina
on the west coast of the Izu peninsula, Shizuoka Prefecture

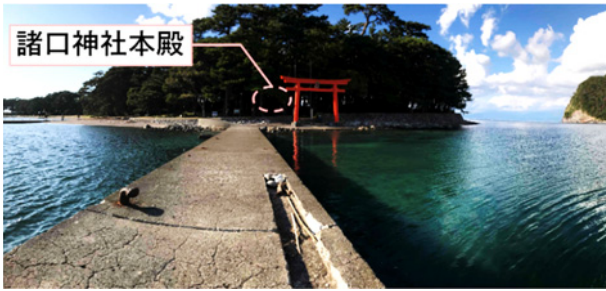
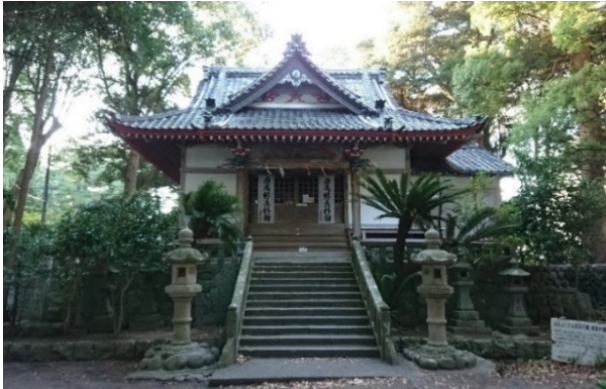
図 3 諸口神社付近(筆者ら撮影)
Fig.3 View around “Morokuchi-Jinja” Shrine

図 4 諸口神社本殿(筆者ら撮影)
Fig.4 “Morokuchi-Jinja” Shrine

『辨天略記』と『応永八年の諸口神社の再建に関わる鰐口』[戸田造船郷土資料博物館所蔵]とが確認された諸口神社(図 3, 図 4)は, 沼津市戸田 2710 にあり, 御浜岬と呼ばれる砂嘴の先端に鎮座し, 筆者らの GNSS 測量によれば本殿前(北緯 34 度 58 分 36.2 秒, 東経 138 度 46 分 1.3 秒)の標高は 5.7 m である。諸口神社の周辺にはイヌマキの群生林があり, これらの古木の樹齢は『戸田の文化財』[戸田村教育委員会(1982)]において, 数百年以上とされており, 同地にはその他にも根上りの松などの大木が生い茂っている。

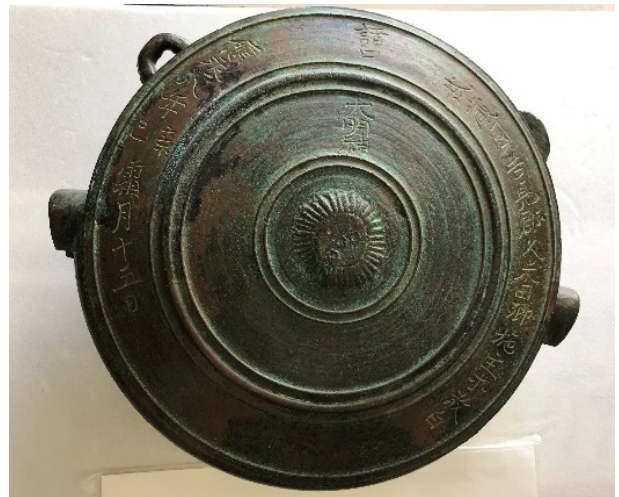
図 5 『応永八年(1401)の諸口神社の再建に係る鰐口』(戸田造船郷土資料博物館所蔵 許可を得て撮影)
Fig.5 “Waniguchi (a gong)” for reconstruction “Morokuchi-Jinja” Shrine in Ouei 8(1401)

『戸田村の社寺』[戸田村教育委員会(1986)]では, 「応永八年(一四〇一)三月諸口神社再建, 十一月十五日鰐口奉納される, 応永三十五年(一四二八)諸口神社御堂倒壊, 正長年中(一四二八～二九)諸口神社御堂再建, 元和九年(一六二三)諸口神社社殿造営」と記載されており, 諸口神社本殿の倒壊や再建に関する記録が確認されるが, 明応東海地震に対応すると考えられる記録は確認できない。また, 諸口神社が応永八年(1401)三月に再建され, 十一月に鰐口が奉納されたことが記載されている(鰐口とは, 神社仏閣の正面の軒につるされる金属製の音具であり, 参詣者が縄でたたいて鳴らす。)。その鰐口(図 5)は, 戸田造船郷土資料博物館に所蔵されており, 『戸田村の社寺』[戸田村教育委員会(1986)]で, その拓影が確認できる。鰐口には, 「諸口大明神 應永八年辛巳霜月十五日 武蔵野国吉見郡久米田郷施主等敬白」と彫られており, 『戸田村の社寺』[戸田村教育委員会(1986)]において, 埼玉県立歴史資料館により, 南北朝時代(1336～1392)の作品が残る武州塚田道禪が作者であると鑑定されたと記載されている。

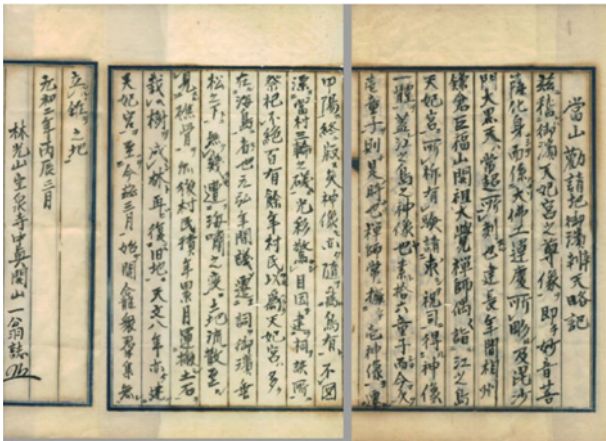
図 6 『當山勸請地御濱辨天略記』

Fig.6 “Tozan Kanjochi Mihama Benten Ryakki”

“The memoir of the foundation of Mihama Benten Shrine”(possessed by the Heda shipbuilding Museum)

『辨天略記』(図 6)には, 「茲ニ御濱天妃宮之尊像・・・(中略)・・・當村三輪之磯ニ漂ヨフ光彩目驚カシ因テ祠ヲ設所ニ建ツ祭祀絶不百有餘年村民以爲天妃宮ハ多ク海島ニ在ル者也元弘年間議詞ヲ御濱垂松之下トニ遷ス幾クモ無ク海嘯之變ニ遭フ土地流散礁骨ヲ見スル至ル後村民積年累月土石ヲ運搬シ樹ヲ栽ヘ林ト成シ再ビ旧地ニ復ス天文八年亦タ天妃宮ヲ建ツ・・・(後略)・・・」と記載されている。元弘年間(1331～1334)の御浜崎への遷移からすぐ後の津波によって弁天の土地(垂松の下)が荒れたことが記

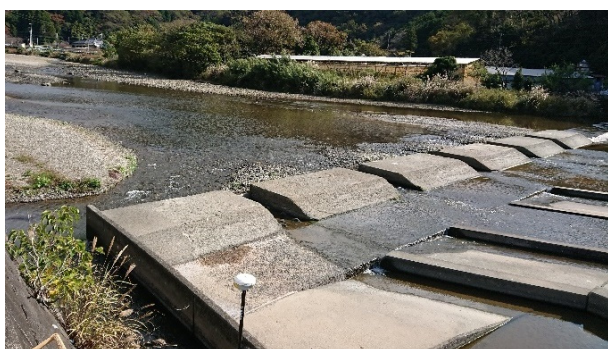
図 10 寺川のおうせきの比定地(筆者ら撮影)
Fig.10 “Terakawa-no-Ouseki” (The dam of Terakawa)

東福寺付近の上流側には、堰(北緯 34 度 46 分 46.3 秒, 東経 138 度 47 分 33.6 秒)があり(図 10), その標高は、筆者らの GNSS 測定の結果、10.2 m である。なお、この堰の場所は都司・他(2013)が示す場所と同じである。

り、上記の堰からこれより下流に広がる田園に取水がされている。その東福寺の下流側の田園(北緯 34 度 46 分 37.4 秒, 東経 138 度 47 分 19.7 秒および北緯 34 度 46 分 37.6 秒, 東経 138 度 47 分 19.7 秒)の標高は、筆者らの GNSS 測量によれば標高 8.8~9.0 m である。そのため、これらの田園に取水する堰は、田園より高い場所に設ける必要があることから、寺川のおうせきの位置は、東福寺(6.2 m や 7.2 m)ではなく、東福寺付近にある現在の堰(10.2 m)のあたりであったと考えられる。
