## 嘉永7年伊賀上野地震に伴う満濃池決壊

松尾裕治(香川大学客員教授)・松本秀應(四国防災共同教育センター特命教授)・村上仁士(徳島大学名誉教授)

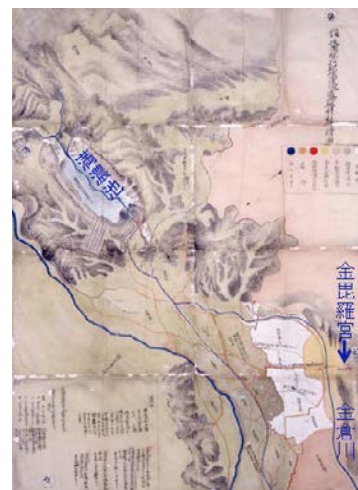
図1「讃岐国那珂郡満濃池近郷御料私領絵図」個人蔵(香川県立ミュージアム保管)(筆者一部上書き)満濃池決壊後の様子が描かれている。池の跡地に金倉川の川筋だけが残っている様子が描かれている。

また、高松松平家歴史資料「靖公実録三」には、「大水となり放出した満濃池の水が、金毘羅の鞆橋を直撃し、さらに金毘羅の町内にも水が押し入り、被害を与えた(図1)。決壊に際し、堤に水漏れが発見された後、即座に役所に通報され、(中略)満濃池の流れ口付近の住民に注意を呼びかけていた為、人馬に怪我等の被害がなかった」とある。決壊時、満濃池周辺の住人達は早々に警戒体制をとっており、その結果、人的被害が最小限に抑えられていたことがわかる。
