2007 年能登半島地震による建物被害および気象庁震度との関係

—過去の地震との比較を通して—

Structural damage due to the 2007 Noto Hanto earthquake and its relationship to the seismic intensity in JMA scale

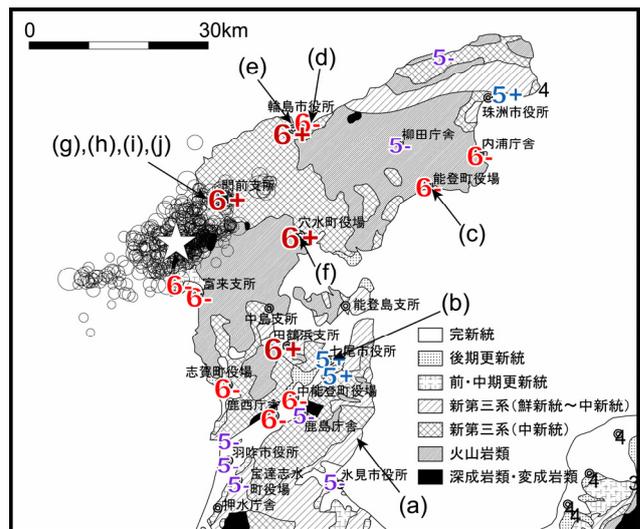
能登半島地方の表層地質[地質調査所(1995)]に震度分布を重ねて図1に示す。図には気象庁一元化震源による本震・余震の震央位置も示している。この地方は主に新第三系の堆積岩類と安山岩などの火山岩類からなる小起伏山地あるいは丘陵地で特徴づけられ、その間に点在する小規模な沖積低地に集落が分布する[経済企画庁総合開発局(1974)]。そのため各集落の地震動強さはその地域の震度で概ね代表することができ、ある広がりの中での被害発生率をその値と結びつけることに

図1 表層地質と震度分布。星印は本震，丸印は本震から24時間以内の余震の震央位置を示す。また(a)~(j)は写真1~10の撮影位置である。

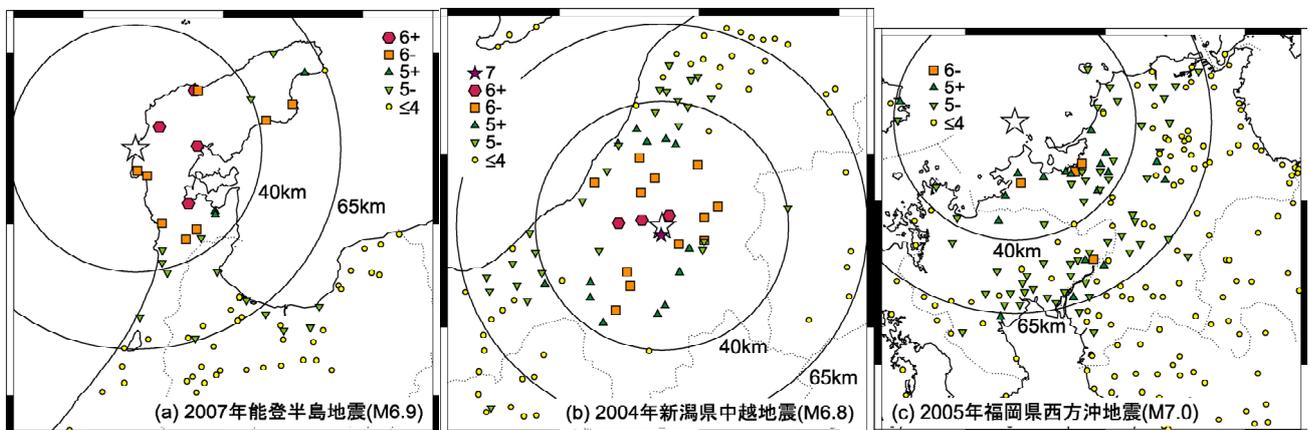
に地殻内の浅い地震であった 2004 年新潟県中越地震（M6.8）および 2005 年福岡県西方沖地震（M7.0）と比較して図 2 に示す。図には震央距離 40km および 65km の同心円を重ね書いている。この震央距離は、Kawasumi (1954) から導かれる震度の距離減衰式によって推定される、M6.9 の場合の震度 6 と 5 の範囲にほぼ相当する。Kawasumi (1954) の距離減衰式は、 I を計測震度ではなく震度階級の値として次式で表せる[気象庁(1996)]。

図 2 2007 年能登半島地震、2004 年新潟県中越地震および 2005 年福岡県西方沖地震の震度分布。星印はそれぞれの地震の震央位置を示す。

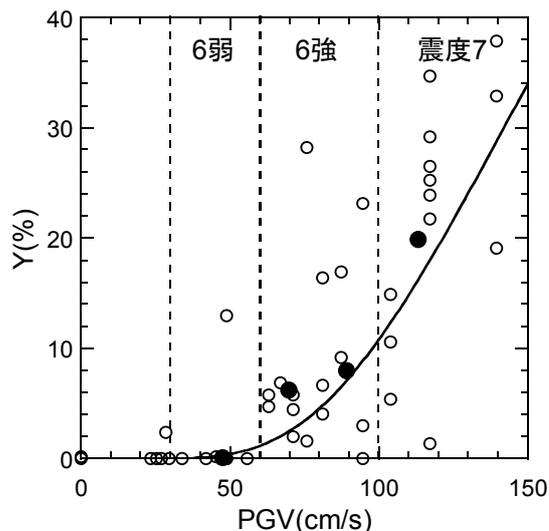
図3 1995年兵庫県南部地震のデータによる地動速度と住家全潰率の関係 [諸井・武村 (2003)]. ○は調査墓地周辺の値, ●はその平均値であり, 実線は対数正規分布関数による回帰曲線である. 震度の推定値を加筆した。

ここで I は計測震度である。震度 6 弱, 6 強, 7 の下限はそれぞれ $PGV=30, 60, 100\text{cm/s}$ に概ね相当し、図より震度 5 強の住家全潰率 Y はほぼ 0%, 6 弱は $Y=0\sim 1\%$, 6 強は $Y=1\sim 10\%$, 7 は $Y\geq 10\%$ と推定される。今回の調査では住家全潰率を求めるまで十分なデータは得られていないが、震度 6 弱の地域で全潰家屋が現れ始め、震度 6 強の地域で倒潰家屋が目立った傾向はこの震度と全潰率の関係によく整合する。先に述べたとおり倒潰や大きな傾斜などの大被害は老朽化した木造住家や土蔵に顕著であり、さらに一見して古い家屋といえども必ず全潰するとは限らない。しかしながら図 3 もまた、阪神地域において様々な耐震性能を有した住家群が地震による被害を受けた結果である。そこで各データを、ある地区の住家棟数に占める耐震性能が相対的に低い住家の全潰棟数割合を示すものと考え、図 3 は能登半島地震と全く同様の被害出現傾向を表しているといえる。なお図 3 の横軸は元々墓石の転倒率がデータであるため、AV 比の仮定や用いる経験式によって結果が変わる可能性がある。ところが一方で諸井・武村 (1999) は、兵庫県南部地震において気象庁発表の震度 VII の分布と住家全潰率 10% 以上の

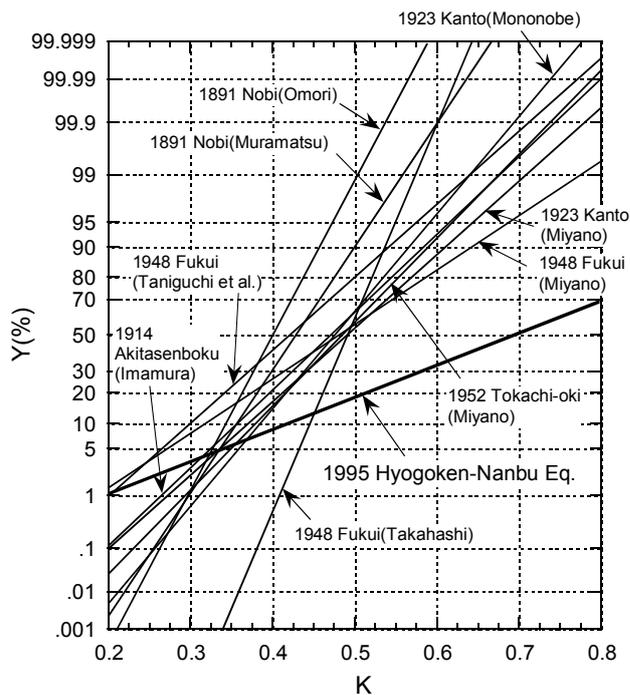
諸井・武村 (1999) は 1995 年兵庫県南部地震による墓石の転倒震度 K と住家全潰率 Y の関係を求め、過去の地震の K - Y 関係と図 4 のように比較した。用いたデータは図 3 と同じであり、墓石の転倒震度 K は転倒率 Q から推定されている。これによれば、1952 年十勝沖地震までの K - Y 関係がほぼ同様の傾向であるのに比べて兵庫県南部地震は明らかに異なる特徴を示し、全潰率 Y の値が総じて低かつ傾きが緩やかである。このことについて諸井・武村 (1999) は、1950 年に制定された建築基準法がその背景にあることを指摘している。つまり、建築基準法の普及によって住家の耐震性能が飛躍的に向上し、その効果が全潰率 Y の低減に明瞭に現れている。その一方で傾きが緩やかな傾向は、老朽住家の存在が阪神地域の住家群に耐震性能のばらつきを生じさせた結果と考えられる。すなわち図 4 は、近年の建物の高い耐震性能を全潰率の点から評価したものと理解できる。兵庫県南部地震において、震度 VII の下限の全潰率 $Y=10\%$ を生じさせた転倒震度は概ね $K=0.4$ と読み取れる。この値に対応する他の地震の全潰率はほぼ $Y=20\sim50\%$ の範囲にあり、震度 VII の本来の定義すなわち「1948 年福井地震以前の木造住家の倒壊が 30% 以上」[諸井・武村 (1999)] に合致する。このように建築基準法制定以降の耐震性能の向上を反映した結果として、震度 VII の全潰率は過去と比べ約 3 分の 1 に低減したものと結論づけられる。

これらの結果に基づくと、震度 6 程度の地震動強さによって倒潰に至る建物の多くは建築基準法制定以前の木造住家と予想される。能登半島地震でも全潰被害は老朽化した住家・納屋に顕著であり、このこととよく整合する。新しい住宅の被害が震度 6 強の地域においてほとんど見られなかつ

図 4 1995 年兵庫県南部地震と過去の地震による墓石の転倒震度 K と住家全潰率 Y の関係 [諸井・武村 (1999)]。

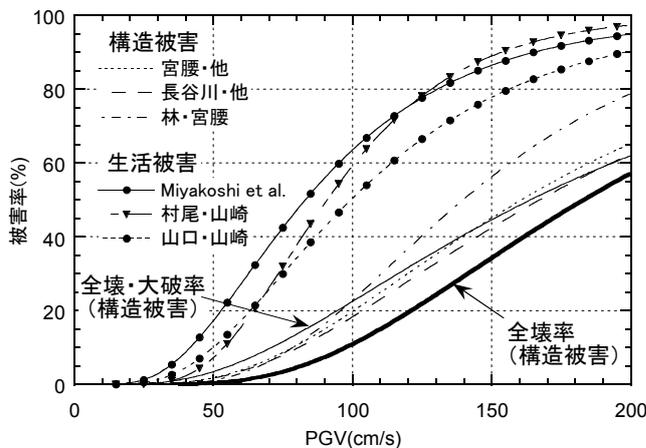
図 5 被害基準によって異なる 1995 年兵庫県南部地震の被害率関数 [諸井・武村 (2003)]。構造被害は構造的被災度に基づく被害率関数であるのに対し、生活被害は自治体の罹災証明によるデータから評価されている。

ところで一口に全潰あるいは全壊と言っても、場合によってその被災度基準が異なることに注意が必要である。過去の地震については諸井・武村(1999)の調査がある。それによれば、1891年濃尾地震以降の被害資料に用いられた被害ランクの定義は、資料ごとのばらつきは否定できないものの1948年福井地震までの全壊の定義に際立った差異は認められず、共通して「修復不可能な損傷状態」を指している。これに対し1995年兵庫県南部地震の被害記録は、構造的被災度でランク分けしたデータと、生活支障の観点からランク分けしたデータの2種類がある〔諸井・武村(2003)〕。図5は様々なデータから評価された兵庫県南部地震による木造住宅の被害率関数である。図は明らかに2種類に分類される。一方は自治体の罹災証明に基づく被害率関数(図では「生活被害」)であり、もう一方は構造的な被害率関数(同じく「構造被害」)である。前者は後者に比べ極めて大きな全壊率が評価され、また地動速度PGVが30~50cm/s程度の比較的小さい地震動による全壊率も低い値ではない。これは、住宅が構造的な全壊に至らない場合でも、室内の散乱状態などから居
