1927 年北丹後地震および 1925 年北但馬地震における 久美浜湾沿岸の被害とその発生要因

佛教大学大学院文学研究科 日本史学専攻* 大邑潤三

Seismic Damages and Their Causes of the 1927 Kita-Tango and the 1925 Kita-Tajima Earthquakes
in and around Kumihama Bay, Kyoto Prefecture

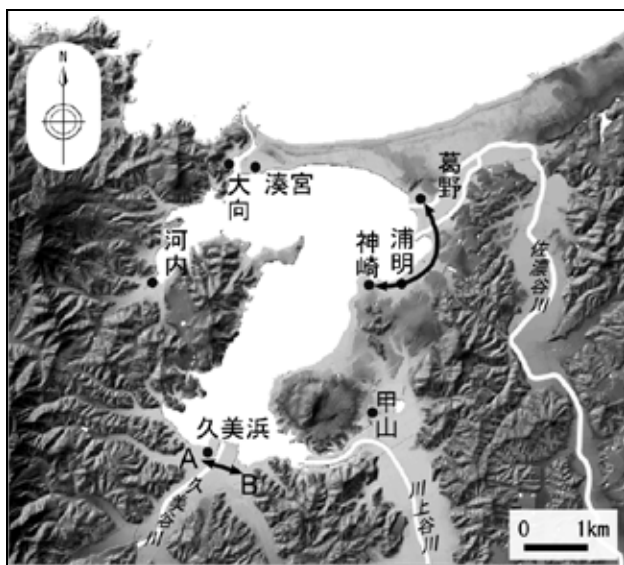
図2 久美浜湾岸地域拡大図. 太線は図11および図12に示すように地質断面の位置を示す.

葛野-神崎間の湖岸沿いについて、植村(2010)に基づいて地質状況を把握する(図 2, 図 11)。葛野付近では厚さ 20m以上の沖積層が分布している。その一方浦明や神崎付近では基盤岩は深さ 10m付近にあり、河川を欠いているため、沖積層の厚さは 2~5m である。

久美浜付近では、深さ 15~20m付近にある基盤岩の上に厚さ約 20mの沖積層が堆積している。そのうち中部泥層は厚さ約 13mで、N値 0~3 平均 2 程度の軟弱な海成粘土が主体である(図 2, 図 12)。
