[資料] 1914 年秋田仙北地震による秋田鉱山専門学校被害の文献調査

秋田大学 地域創生センター* 水田 敏彦

Literature Survey on Damage of Akita Mining College due to the 1914 Akita-Senboku Earthquake

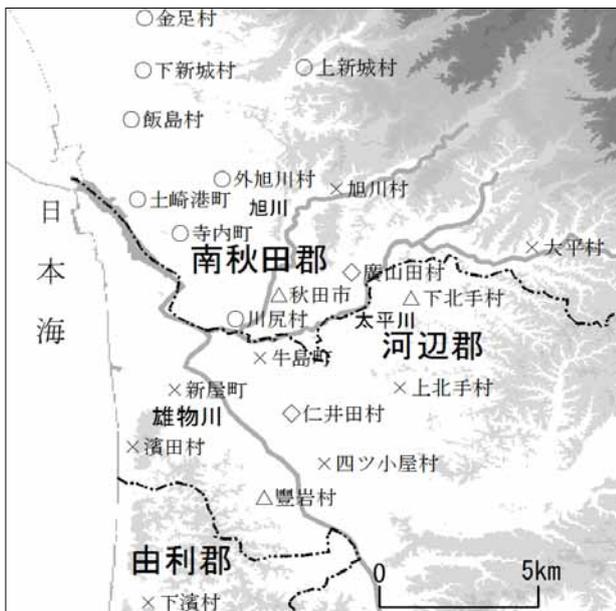
図1 被害から求めた秋田市の震度

Fig.1 Seismic Intensity in Akita city estimated from the damage.

(◇5+ △5 ×4 ○被害なし)

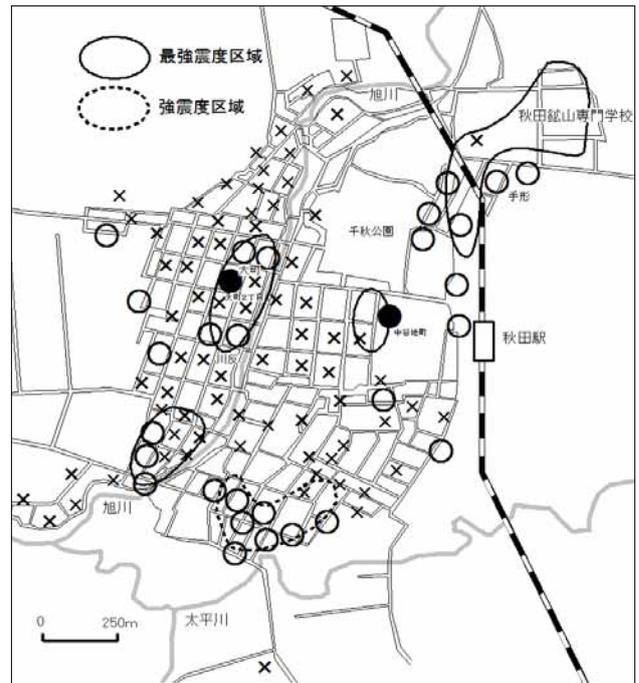
図2 地震当時の秋田市域の詳細被害分布

被害は今村(1915)の町別被害統計表を参照し、被害程度に応じ3段階評価を行った。●は住家の全潰があった場合、○は住家の半潰があった場合、×は住家の大破、小破があった場合とした。その被害程度はそれぞれ震度5+、震度5、震度4に相当するものと考えている。全潰家屋が存在する中谷地町と大町2丁目は最強震度の範囲内となっており、住家の半潰があった町の多くもこの中に存在する。被害は秋田市域に広く分布し、特に半潰以上の被害は川反、大町といった旭川西部と秋田駅前、千秋公園の東側に位置する手形地区で発生している。これらの地域はかつて沼地であった場所で、秋田駅前には長沼、手形地区は手潟と呼ばれていた。

(●:住家全潰 ○:住家半潰 ×:住家大破,小破)
