安政伊賀上野地震の城郭被害

三重県鈴鹿地域防災総合事務所* 盆野 行輝

Damage to the castle by “Ansei Iga-Ueno Earthquake” focusing on “Iga-Ueno Castle”

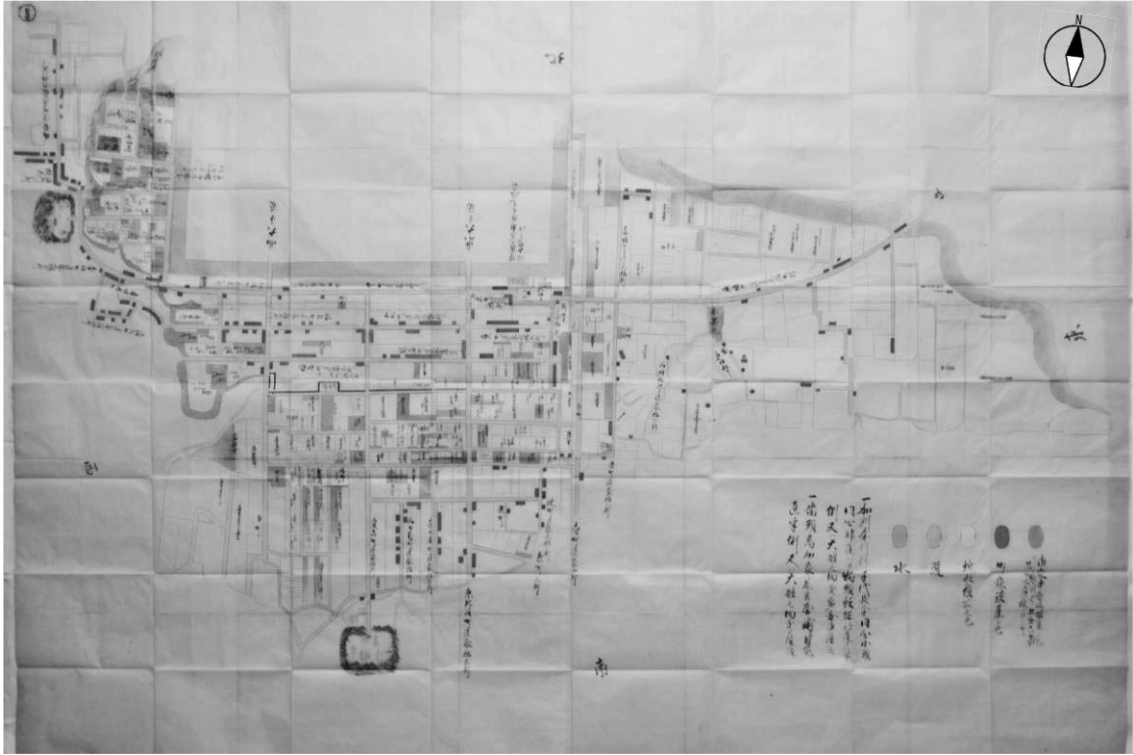
図4 『伊州御城下破崖損所絵図(城下被害図)』(伊賀市 岡森明彦氏所蔵)

また、凡例は、「御家中寺社破屋」を灰色、「町屋破屋」を赤色、「地形損所」を白色、「道」を黄色、「水」を水色とし、侍屋敷、寺社のほか町家の被害を彩色により示す。なお、凡例の但し書きには「但し惣倒又ハ五分六分倒 黒白之廣狭ニ依テ分ル」とあり、城下の侍屋敷や寺社については、倒壊程度を敷地に対する彩色の割合で示している。これに対し、町屋については、街路に面した側のみ凡例に従い朱書きし、その範囲を示している。町屋被害の把握が表側からのみ行われたと推測される。さらに、町屋については、町毎の倒壊家屋数を集計し、「潰家」としてその件数を付記している。

猪飼貞吉が被災した自宅は、西大手門から南へ伸びる西堅町通から三の町筋を西に入った三軒目に、敷地南面を通りに接して配されていることが分かる。灰色の着彩から敷地北側半分、通りから見て奥側が「破屋」となっており、前述の記述と符合する。

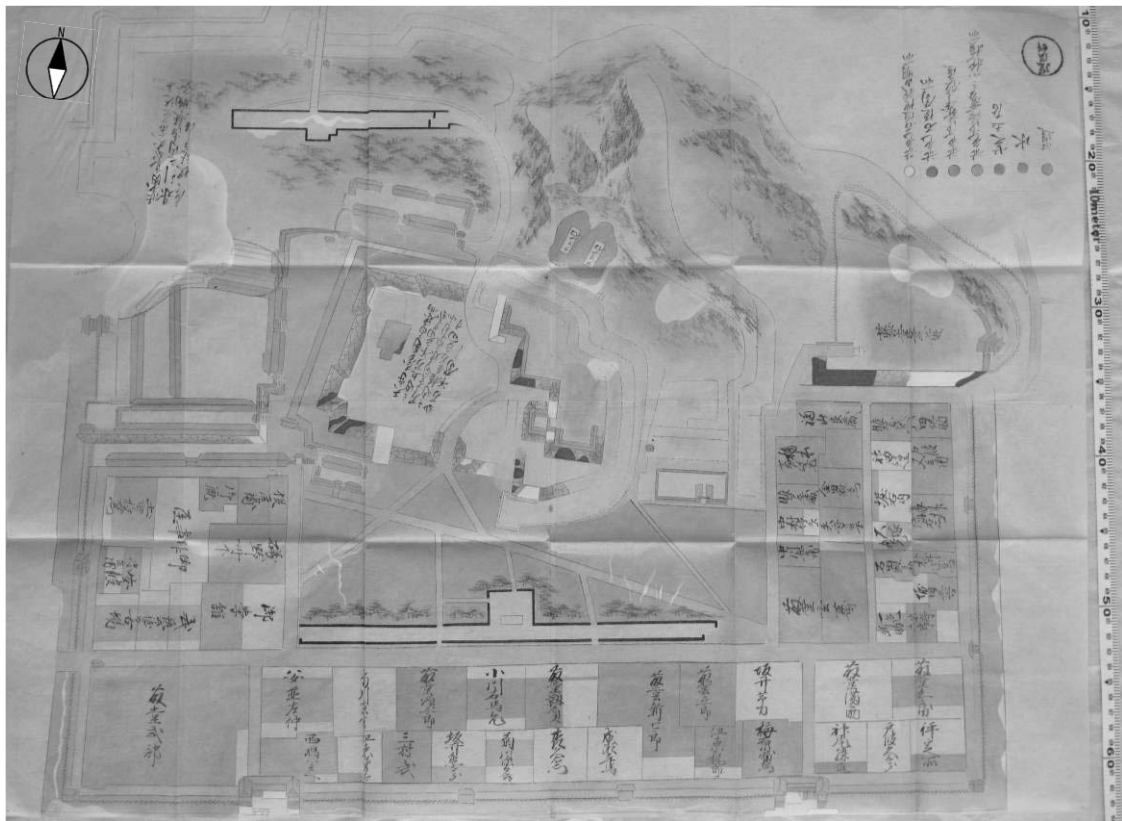
図5 『伊州御城下破崖損所絵図(城郭被害図)』(伊賀市 岡森明彦氏所蔵)

凡例は、「石垣地形損所」を白色、「石垣孕所」を赤色、「御家中破屋」を灰色、「御修復ニ不拘損所」を橙色、「芝土居」を緑色、「水」を水色、「道」を黄色とする。なお、区画された侍屋敷等については、凡例に但し書きはないが、「城下被害図」同様、倒壊程度を敷地に対する彩色の割合で示している。

この条件、つまり「海津氏」、「戸波氏」が隣接するという条件に合致する屋敷を『伊州御城下破崖損所絵図』の「城下被害図」(図4)、「城郭被害図」(図5)に求めたところ、「城郭被害図」に見出すことが出来た。城内二之丸の東部の外堀沿いに立ち並ぶ侍屋敷の一角の「海津傳右衛門」、「戸波又兵衛」と記された屋敷がそれである(図10)。

「海津傳右衛門」屋敷とその隣家は、いずれも敷地全体が「破屋」を示す灰色で着色されており、屋敷が全壊であることを示し、『嘉永七年伊賀地方大地震略記』の記述と合致する。さらに、この「海津傳右衛門」は、『記録』の六月二十一日の条に「海津傳右衛門并倅勘寿郎地震ニ付即死」とあり、父子とも即死であったことが分かっており、「父子厭れて声もせず」との記述に符合し、「破屋」とする絵図の情報を補強する。

これを見ると、両大手門とも、「石垣地形損所」を白色、「御家中破屋」を灰色とする凡例に従い、多門櫓は灰色、それを支える石垣が白色で着彩されている。また、門扉については、「御修復ニ不拘損所」である橙色に着彩されており、倒壊ではなく大破であることを示しており、前述の『地震の記』の記述を裏付けるとともに、「石垣共不残崩」(『破損所之覚』)とする「被害記録」の記述を補うことが出来る。なお、文字史料の被害記録の記述については、以下、表 1 を参照されたい。

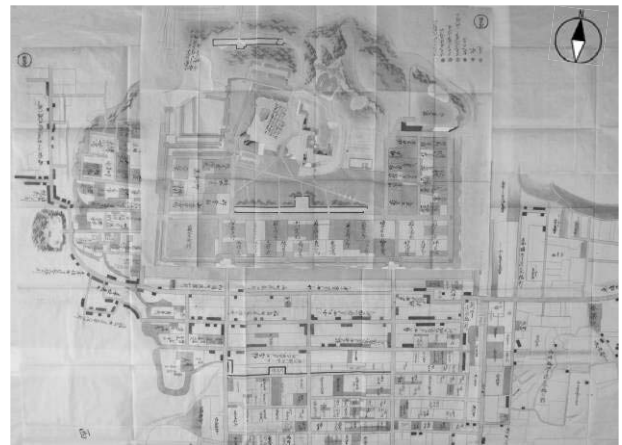
図8 『伊州御城下破崖損所絵図(合成)』
(図4と図5を重ね合わせ)

2枚の絵図は、ともに丁寧な筆致で描かれており、描かれた街路についても、東西方向に穿たれた外堀に対して城下西端の街路でやや軸にずれがあるものの、近世の街路をほぼ踏襲する現在の街並みと整合している。また、両絵図は、ほぼ同縮尺で作成されており、彩色の凡例が異なるという難点はあるが、城下絵図に城郭絵図を重ねることにより、伊賀上野地震による伊賀上野の被害を一目で俯瞰することができる秀逸な絵図であると言える(図8)。
