## 伊勢湾沿岸低地に現存する中世建造物

小松原琢 (産業技術総合研究所地質情報研究部門)

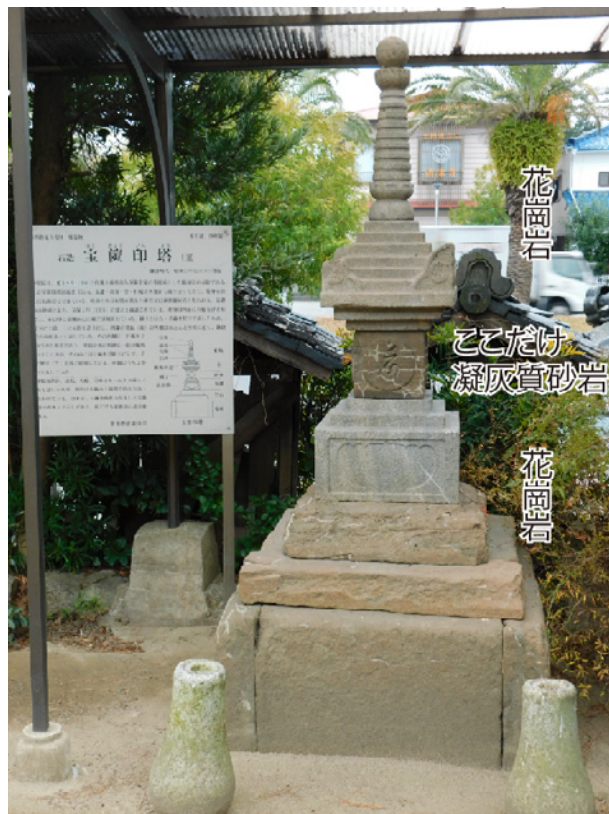
図1 津市乙部の浄明院宝篋印塔

このうち、津市の浄明院宝篋印塔は、燈身のみ凝灰質砂岩で、基礎を含むその上下は花崗岩で造られており(図1)、最初に建立された後に何らかの事情によって修復されたと考えられる。この石塔の基礎には文保二(1318)年戊午十月廿一日の刻印がある。

一方、浄明院宝篋印塔と大御堂寺鐘樓は建てられたのちに修復されている。

特に津市の浄明院は、中世阿濃津とのかかわりも深い土地にあり、明応地震津波によって損害を受けた範囲を特定することに役立てられないだろうか。
