## [資料] 静岡県熱海市・伊東市での関東大震災の跡

— 災害教訓は生かされてきたか? —

名古屋大学減災連携研究センター\* 武村 雅之

### Report on the Field Survey for the Memorial Matters from the 1923 Great Kanto Earthquake at Atami and Ito Cities in Shizuoka Prefecture, Japan

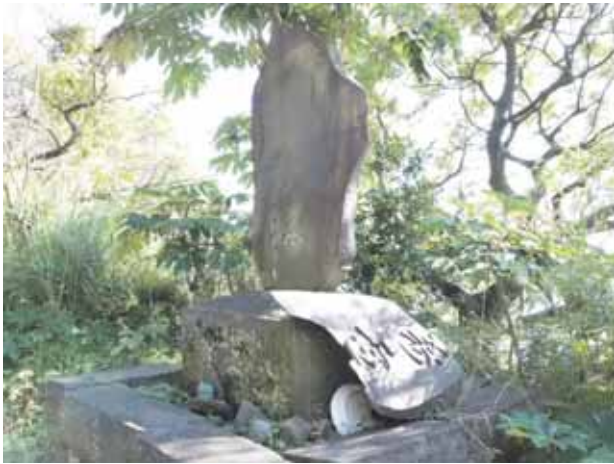
図3 国道135号線鳴沢の万霊塔

Fig.3 Memorial tower of Narusawa in Atami erected for the souls of victims due to landslide.

JR 東海道線熱海駅北東約2kmで、国道135号線の伊豆山交差点からさらに真鶴方向へ400mほど進むと右側(海側)に鳴沢の万霊塔がある(図3)。正面が大きく剥落しており、一見何の碑か分からない。剥落部も残っているので、それらもつなぎ合わせて碑文を読むと以下のとおりである。

伊豆山から門川(湯河原)にかけては県道と隣接する輕便鐵道(熱海軌道)ともに海中に滑落し数百尺の崖崩れを生じた[那波(1926)]。また、震災地応急測図原図[井上(2008)]にも、土砂崩れの印がつづき「通行するを得ず」との記載がある。土砂崩れによって犠牲となった道路ならびに鐵道工事関係者の慰靈

碑である。輕便鐵道は関東大震災の被害から復旧せず廢線となった。なお、現在の国道135号線は1953年以前は県道であった。

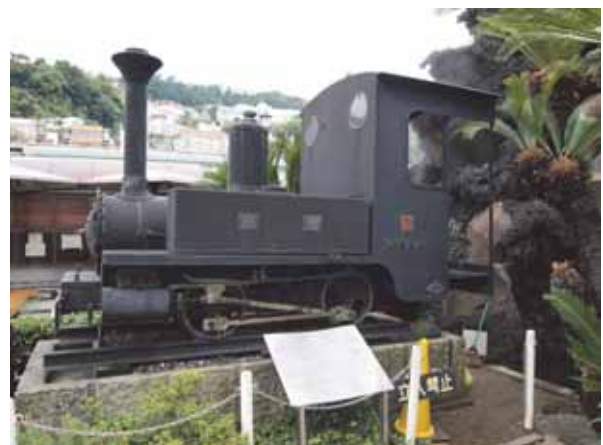
図4 熱海駅前にある地震で廢線となった輕便鐵道の機關車

廢線となった輕便鐵道を走っていた機關車が熱海駅の駅前広場に展示されている(図4)。説明板によれば、この機關車は熱海軌道の廢線後、各地の鐵道建設工事で活躍し、神戸市の国鉄鷹取工場内に展示されていたものを熱海市が払い下げをうけたものである。

Fig.4 A locomotive of the light railroad in the open space of Atami station.

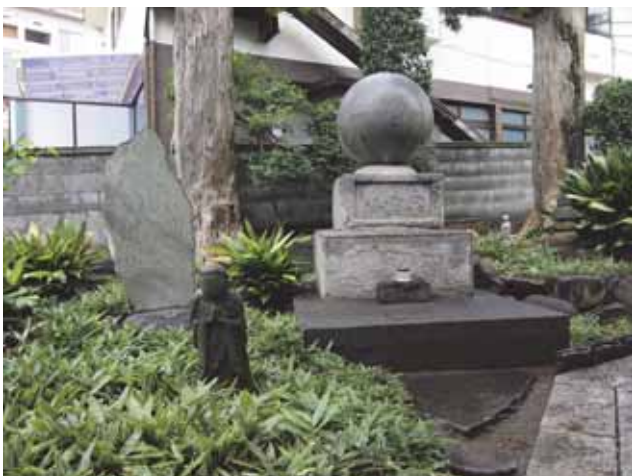
図 5 温泉寺にある万霊塔と塔記

JR 伊東線来宮駅南東約 500m の熱海市役所近くにある。山門を入ると右手に本堂があり、その奥に玉をいただいた供養塔と塔記がある(図 5)。

Fig.5 Memorial tower of Onsen-ji Temple in Atami erected for the soul of victims.

發起人となっている寺院のうち, 興禅寺, 海蔵寺, 大乘寺は温泉寺と同じ臨濟宗で, 海蔵寺は現在の沼津市, 他は静岡市の寺院である。醫王寺と快長院は真言宗で, 醫王寺は磐田市, 快長院は地元熱海市の寺院である。また誓欣院は浄土宗で温泉寺と同じく熱海市上宿町の寺院である。震災犠牲者の一周忌に, 地元熱海を中心に静岡県各地の寺院などが協力して建立した慰霊碑である。

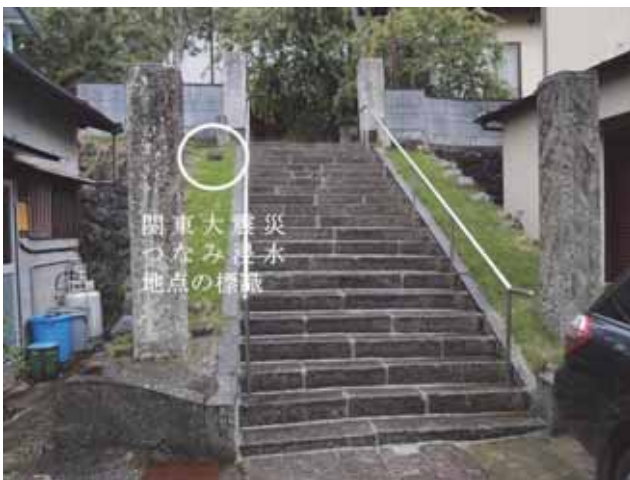
図7 行蓮寺の階段にある津波浸水地点の標識  
Fig.7 A mark of tsunami flooding at stone steps of Gyoren-ji Temple in Usami.

境内に続く石段の上から 2-3 段目の左側に「大正 12 年／関東大震災／つなみ浸水地点」と書かれた標識がある(図 7)。

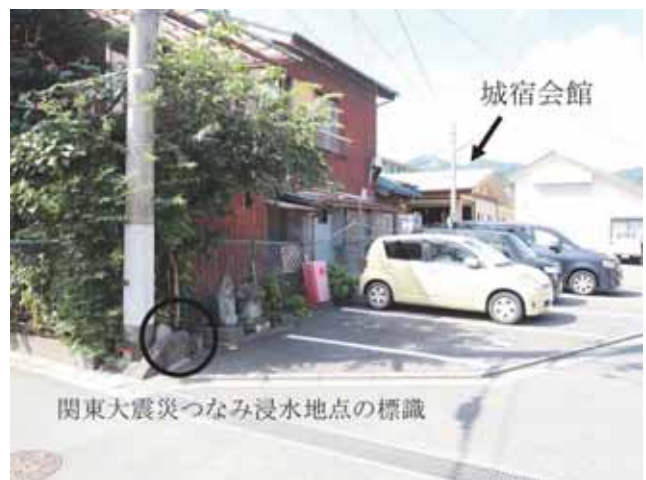
図8 城宿会館の近くにある津波浸水地点の標識  
Fig.8 A mark of tsunami flooding near Jyoshuku hall in Usami.

図8の車の奥の建物が城宿会館で，手前の電柱の際に津波の標識がある。標識には以下のように書かれている。

いずれにしても、関東大震災のつなみ浸水地点の標識のある現在の城宿会館付近が、元禄地震では寺が流失するほどの津波の高さであったことを考えると、小野・都司(2008)が指摘するように、同地点での津波は、元禄地震の方が高かったと推察するのが自然である。

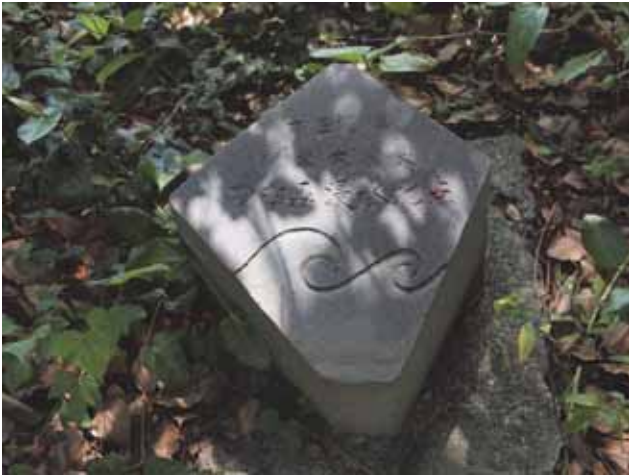
図9 春日神社にある津波浸水地点の標識

Fig.9 A mark of tsunami flooding at Kasuga Shrine in Usami.

JR伊東線宇佐美駅南南東約400mにある。鳥居を潜り境内に入ると正面に本殿があり、境内左側の木が茂る草むらに津波浸水地点の標識がある(図9)。標識は設置時期を除くと城宿会館のものとはほぼ同じ形式のものである。

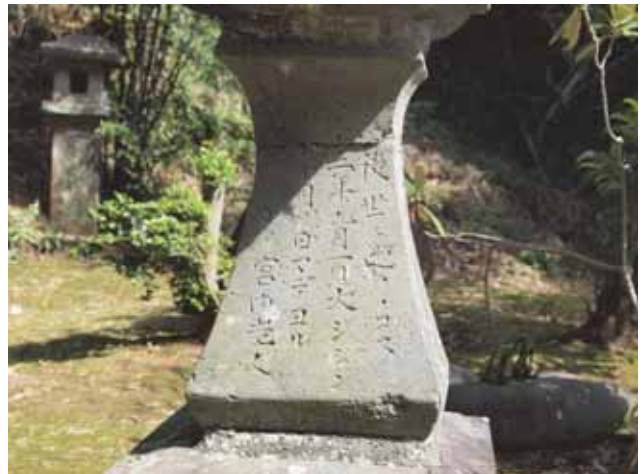
図10 峰熊野神社の灯籠に刻まれた地震の記録

本殿前に一対の石灯籠があり、右側の灯籠には以下のように刻まれている(図10)。

裏面の建立時期より震災直前に建立された灯籠であることが分かる。左面の記載は震災後の追刻とみられる。胴体に折れた跡があり、地震でこわれ修復した際に追刻されたようである。一方、左側の灯籠には竿正面に「納燈」と書かれ、裏面は右側と同じであり、損傷のあとは見られない。

Fig.10 A dedicatory lantern at Mine-Kumano Shrine in Usami.

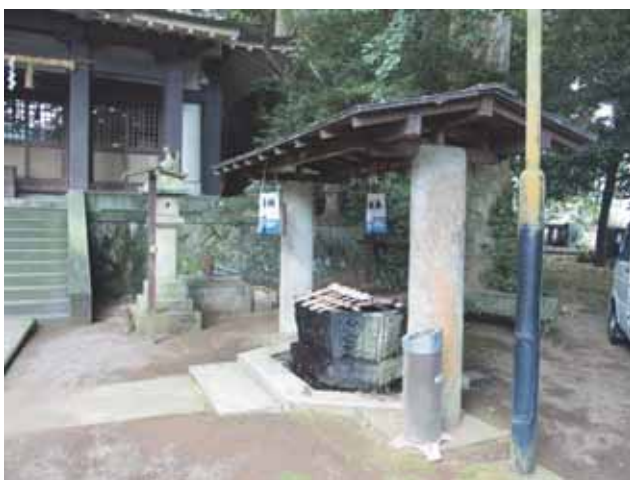
図 12 葛見神社の手水舎

JR 伊東線伊東駅南南東約 1.3km にある。伊東大川 (松川) に架かる岡橋を渡り真っ直ぐ東に突き当たったところに神社がある。神社の由緒にもあるように、境内には大楠があり、元首相の若槻礼次郎が建てた老楠を讃える碑もある。本殿右わきの手水舎に震災の記録が刻まれている (図 12)

Fig.12 A dedicatory washstand at Kuzumi Shrine in Ito.

手水舎が震災によって壊れた鳥居の残骸で造られたことが分る。左側の石柱の裏に木札がかかり、「昭和五十五年九月改修」とある。

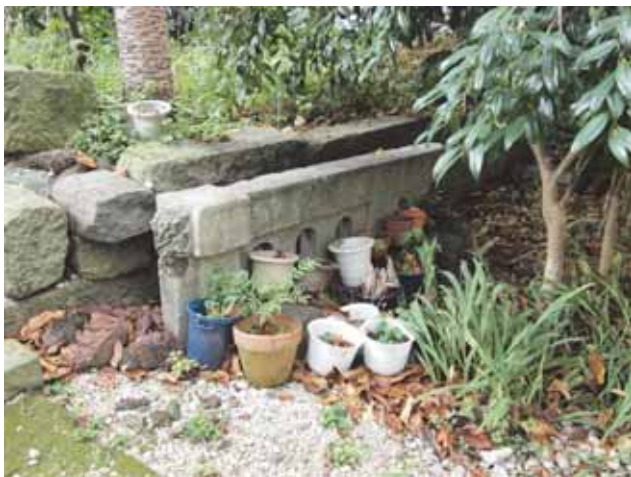
図 14 角屋酒店に保存されている大川橋の欄干  
Fig.14 A part of the Okawa-bridge destroyed by the tsunami preserved in Kadoya-store of Ito.

JR 伊東線伊東駅南東約 1.2km にある。「伊東市史だより」第 8 号[伊東市教育委員会(2007)]によれば、関東大震災の際の津波が伊東大川を遡上し、現在の国道 135 号線に架かる大川橋の欄干が折れた。その欄干が角屋酒店に保存されている(図 14)。

角屋酒店の店主の話では、店主の曾祖父の時だった。関東大震災の前年に家を新築したが地震で全潰した。再建の時、ねじれた柱を記念に用いて再建したという話を聞いている。そのような人だったので大川の橋の欄干も記念にもってきたのではないかとのことである。

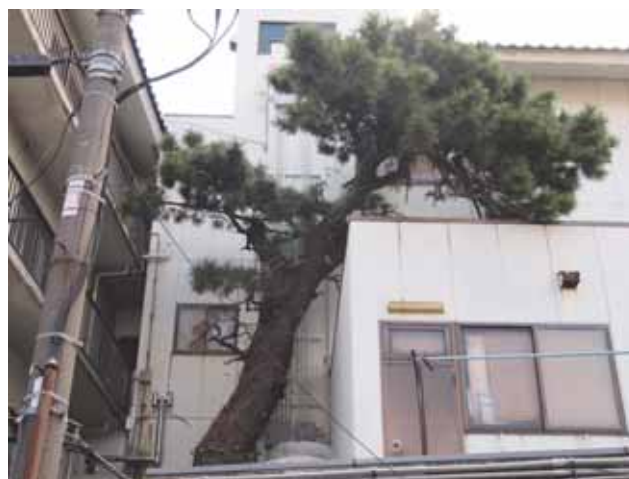
図 15 游心楼山へいに残る津波に耐えた松  
Fig.15 A pine tree survived from the tsunami of the Kanto earthquake in Yamahei-Hotel of Ito.

JR 伊東線伊東駅南東約 1km にある。伊東市教育委員会(2007)によれば、和田浜にあった 10 本松が関東大震災の津波で流され残った一本が旧「山へい」旅館の敷地に残っている(図 15)。現在も東伊豆道路に面する旅館の脇を入ったところに 1 本残っているのを確認することができる。旅館「山へい」は先の稲葉邸の分家筋であったが、8 年前に旅館の経営が変わり、10 本松の説明文など旧山へい旅館にあった関係資料の行方は不明である。

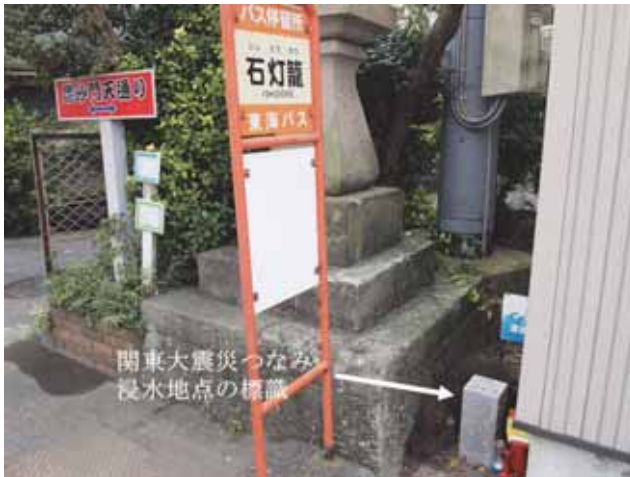
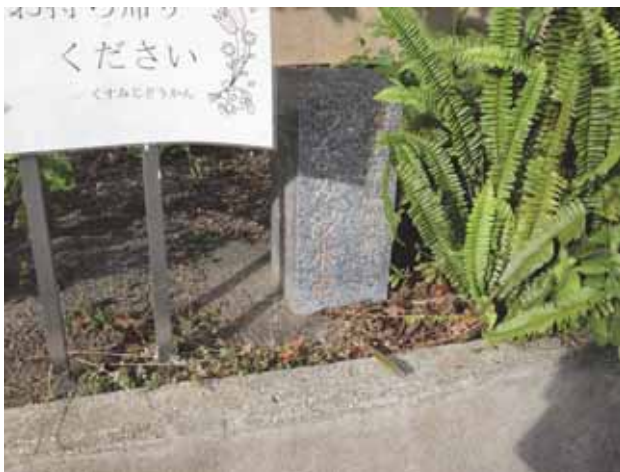
伊東市教育委員会(2005)によれば、伊東の市街地には 3 か所に津波浸水地点の標識があるはずである。このうち玖須見の法船寺(伊東市芝町)付近にあるはずの標識は発見できなかった(論文末尾の追記参照)。石灯笼バス停脇にあるものと、仏光寺前の小道を北西に入った左側の玖須見市立児童館前(伊東市和田1丁目)にあるものは確認することができた(図 16, 17)。ともに同じ標識で、以下のように記されている。

図 16 石灯籠バス亭横にある津波浸水地点の標識  
Fig.16 A mark of tsunami flooding at Ishidoro bus stop in Ito.

図 17 玖須見児童館前にある津波浸水地点の標識  
Fig.17 A mark of tsunami flooding at Kuzumi Child Hall in Ito.

関東大震災による津波では県道 110 号線付近まで浸水し、国道 135 号線の大川橋付近では欄干に船がぶつかったことからさらに上流部まで浸水したようである。詳しい浸水域は伊東市教育委員会(2007)に記載されている。

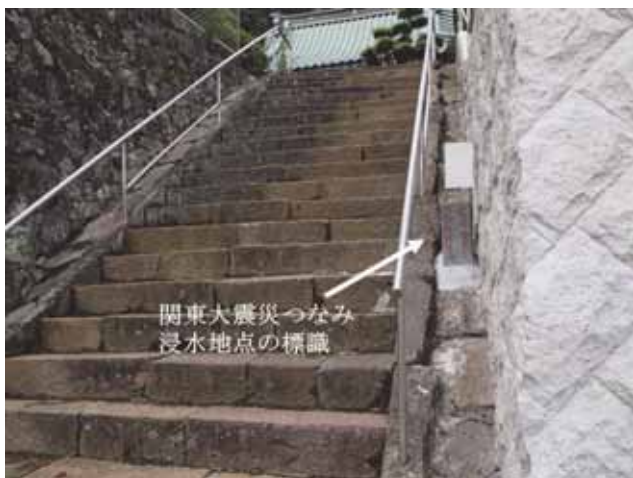
図 19 海蔵寺の階段にある津波浸水地点の標識  
 Fig.19 A mark of tsunami flooding at stone steps of Kaizo-ji Temple in Kawana.

伊豆急線川奈駅から川奈港の方向へ坂を下り東へ約 600m の所にある。本堂に通じる石段の下から 7 段目付近の右側に関東大震災による津波浸水点の標識がある(図 19)。

先に示した伊東市街地にあった2地点(石灯籠バス停前および玖須見児童館前)のものと同じである。石段は全部で22段あり、静岡県(1996)によれば、元禄地震では上から数えて3段目まで浸水したとの寺伝があり、元禄地震の津波の方がより高かったことが分る。

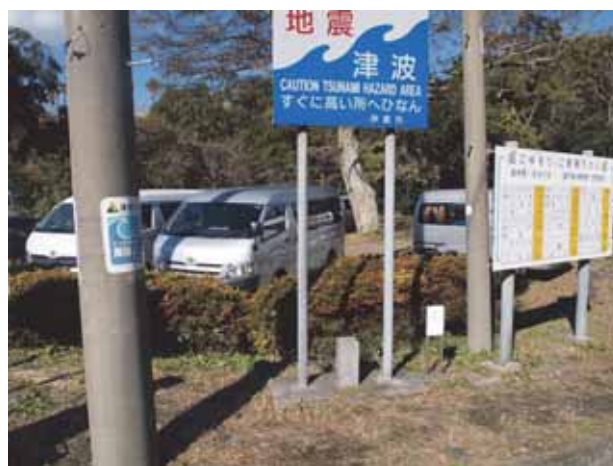
図 21 蓮着寺前にある津波浸水地点の標識  
 Fig.21 A mark of tsunami flooding in front of Renchaku-ji Temple at Futo.

伊豆急線伊豆高原駅東約2.5kmの蓮着寺前(伊東市富戸)と南西約1.1kmの八幡野港前(伊東市八幡野)に津波浸水地点の標識がある。いずれも海岸からそれほど離れたところではなく、「地震/津波」の看板も含めて両者は同じ形式の標識である(図21)。石碑には以下のように記されている。

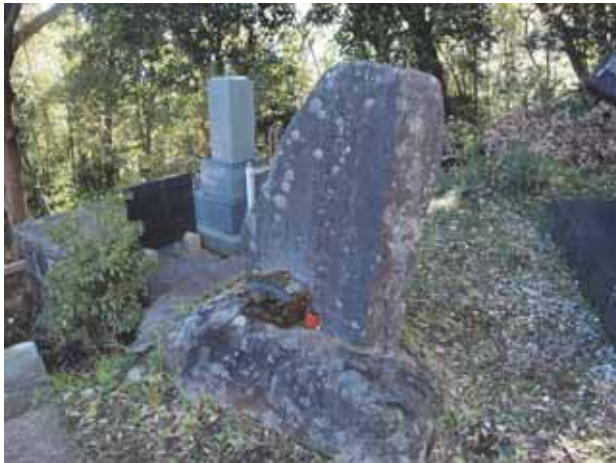
図 22 大江院墓地にある漂流遺体の墓

伊豆急線伊豆高原駅西約1kmに大江院があり、その裏山の墓地に慰霊碑がある(図22)。

Fig.22 Memorial tower of Oe-in Temple in Yahatano erected for the soul of drifting victims.

住職によれば、碑文中の瀬戸は海岸に近い場所である。供養碑は最初から今の高台にあったということである。墓地は今ほど開発されていなかったが、最初から犠牲者を想い海の見える高台に建てたのだらうとのことである。熱海や伊東などにおいて死亡し津波で漂流してきた遺体に対するもので、對島村の被害は他と比べて大きくなかったとは言え、当時の人々の優しさを感じる慰霊碑である。

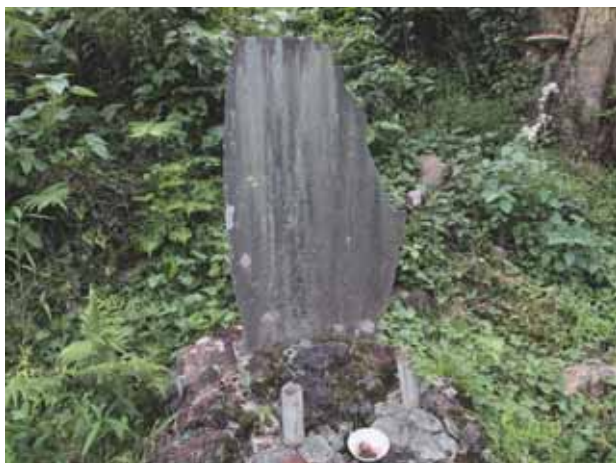
図 23 青月院墓地にある漂流遺体の墓

Fig.23 Memorial tower of Seigetsu-in Temple at Akazawa erected for the soul of drifting victims.

伊豆急線伊豆高原駅南西約 3.2km に清月院があり、その墓地の中腹に慰霊碑がある(図 23)。

大江院の碑と同様、漂着遺体の慰霊に建てられたものである。清月院は現在無住で、伊豆大川の龍豊院が管理している。城ヶ崎文化資料館の高橋一之氏から、赤沢の古老の話として、震災の時には伊東方面から箆笥やスイカや仏壇が流れてきた。津波で赤沢の沖の平島の根まで見えたという話を聞いた。
