## 〔講演要旨〕 佐渡の沿岸集落での歴史津波の浸水高さ

都司嘉宜<sup>1</sup>・岩瀬浩之<sup>2</sup>・原 信彦<sup>2</sup>・久保田 徹<sup>2</sup>・岩渕洋子<sup>3</sup>・今村文彦<sup>4</sup>

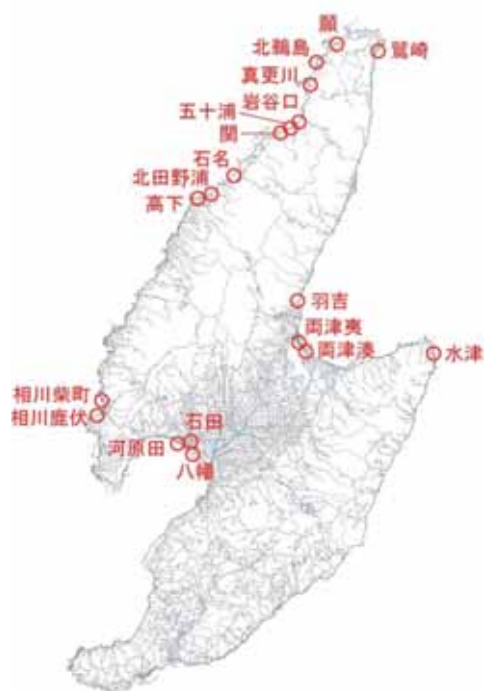
図1 佐渡を襲った3度の歴史津波の被災地点

1. 佐渡を襲った歴史地震津波 新潟県の佐渡島には、A.寛保元年(1741)渡島大島噴火津波、B.宝暦十二年(1762)佐渡近海地震、および C.天保四年(1833)出羽沖地震、の三度の歴史津波記録がある。さらに、1983年日本海中部地震、および、1993年北海道南西沖地震の津波によって、島北端部の北鶴島、願(ねがい)、鷲崎などに被害を生じた。歴史記録に記載のある各点の現状視察と、測定予定点の決定を行うため、2013年1月に図1の19地点を踏査した。

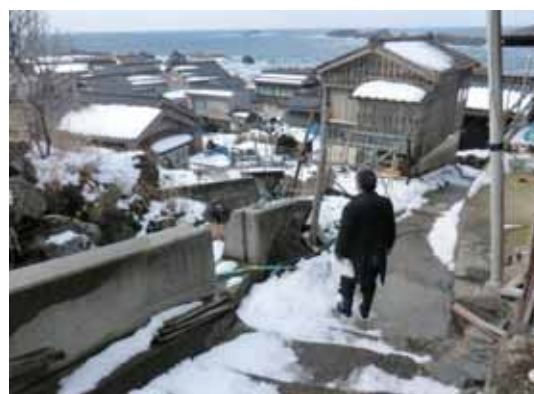
図2 北鶴島の津波到達点(筆者の立っているところ)

写真において、筆者の立っているあたりが集落の一番山側の点であるが、ここで標高がおおよそ9mである(地元の津波標識による)。B.C.の津波とも、ここで少なくとも標高9mの敷地に立つ家屋が流失している。

村のほぼ全家屋が津波で破損していたことがわかる。図2に北鶴島(島南部の同名の鶴島と区別するために、北鶴島と表記される)の写真を示す。山地が海岸線にせまっておき、わずかな平地に市街地をおくが、家屋の敷地を増やす余地がほとんど無く、現地に住む人の証言からも江戸期と現代とで戸数はほとんど増減していないことがうかがえる。

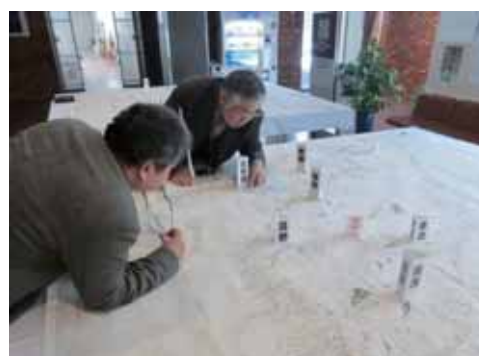
図3 佐渡市教育委員会所蔵『佐渡大絵図』

佐渡市両津の教育委員会所蔵の、『佐渡大絵図』によって、古記録に名前は出現するが現在の地図では消滅した集落の位置を確認することが出来た。GPS式測量器械による津波浸水標高の調査は2013年8月に実施する。
