[講演要旨] 「びやく」という土砂災害の事例紹介と分布について

井上 公夫*(砂防フロンティア整備推進機構)・相原 延光(関東学院中高等学校/県立神奈川総合高校地学講師)

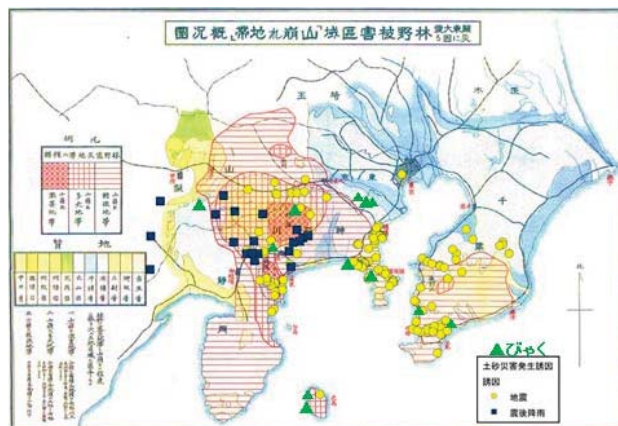
図1 関東地震による土砂災害と「びやく」の分布

演者らは、関東地震による土砂災害事例を調査する中(井上編, 2013)で、図1に示したように、関東地震による土砂災害の事例とほぼ同じ南関東の地域で多くの事例を収集・整理したので報告する。
