[講演要旨] 東日本大震災津波と貞観津波における浸水域に関する検討

相原淳一*(東北歴史博物館)・高橋守克(前多賀城市文化財課)・柳澤和明(東北歴史博物館)

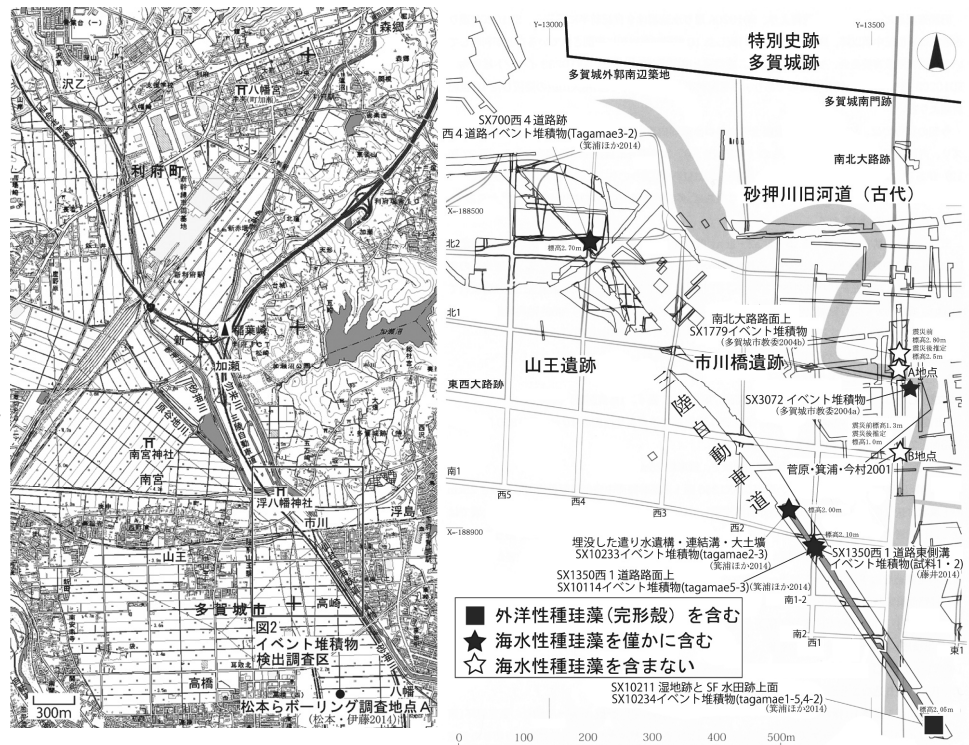
図 2 砂押川中流域の古代イベント堆積物検出遺構

今回の調査所見に基づくと、多賀城城下における古代のイベント堆積物 (A) 類型 (図 2 ☆ 海水性種珪藻を含まず、津波堆積物ではない) は、旧砂押川の川筋付近に広がっている。一方では、津波堆積物とその後の洪水によって押し流されてしまった可能性や貞観以前の洪水堆積層である可能性も否定できず、津波との関係は不明とせざるを得ない。時期不詳ながら市川では津波によって大船も航行した大河が小川になってしまったという伝承や、八幡から上流へと漂着神(浮八幡神社、図 1 砂押川中流域の調査

南宮神社、利府八幡宮 = 漂着地は図 1 ▲ 付近) が到達したという伝承が残されている。(B) 類型 (図 2 ★ 海水性種珪藻が僅かながら認められ、海からの影響を否定できない) は、旧砂押川右岸近くから約 180m 離れた多賀城城下の人工的な施設の堆積層中の一部にイベント堆積物が残されている地域である。左岸側の城下については不明である。多賀城城下から南方の (C) 類型 (図 2 ■ 珪藻の外洋性種完形殻が含まれ、沖合い海水の流入関与が推察された。海水は津波の遡上によりもたらされたとする解釈

も否定し難い) は、標高 2.05m の湿地帯・水田跡に面的に広がっている。今回、除塩事業の行われた高崎～八幡の水田地帯の様相に類似している。さらに南方の (D) 類型 (図 1 ● 淘汰の良好な砂の薄層) は、より低い 0.6m の低湿地に広がっている。この付近に存在した潟湖はすでに埋積を完了している。八幡からさらに南の今回海砂が直接覆った地域の様相に近い。以上 4 類型 4 地域に分けられる。
